FRATURA DE INSTRUMENTO: UM DESAFIO AO TRATAMENTO
ENDODÔNTICO - RELATO DE CASO

Monografia apresentada ao curso de Especialização *lato sensu* da Faculdade Sete Lagoas, como requisito parcial para conclusão do curso de Endodontia.

O objetivo do presente trabalho consistiu em relatarum caso clínico de tratamento endodôntico em molar inferior direito, não vital, com instrumento fraturado em terço apical da raiz mesio-vestibular, tentativas de trespasse, tentativas de remoção do fragmento e proervação.

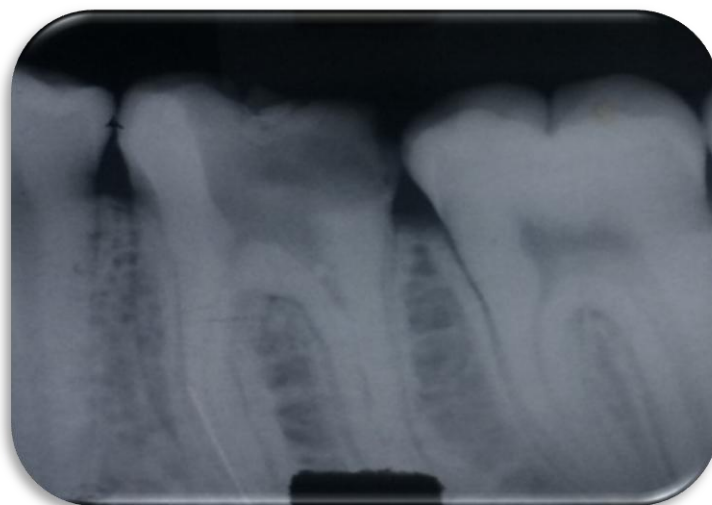
Ao exame clínico não foi constatada a presença de edema, fístula ou alteração da coloração da região coronária presente, tampouco sintomatologia dolorosa. Na radiografia inicial foi observado espessamento do ligamento periodontal e imagem radiopaca em terço apical do canal radicular méso-vestibular, condizente com fragmento de instrumento endodôntico (figura 1), conforme descrito no encaminhamento. Radiograficamente o instrumento fraturado se assemelhou uma lima manual k file, com características físicas de um instrumento da série especial (lima #8 ou #10).

Figura 1 – Radiografia periapical inicial - presença de fragmento de instrumento endodôntico em canal mesio-vestibular.

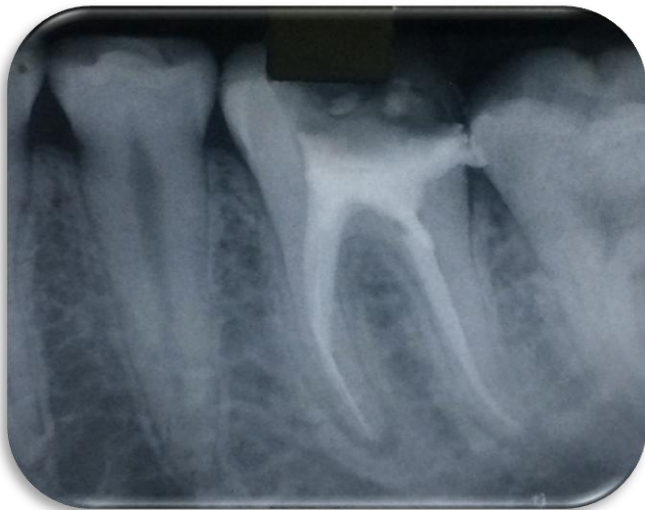
Figura 11–Radiografia periapical final - obturação dos canais radiculares e vedação da câmara coronária para posterior tratamento protético.

Porém, após tantos esforços, diante da possibilidade de desvio e trepanação, e pela limitação de remoção, comprimento e localização do instrumento fraturado, optou-se pela sua manutenção e preservação do tratamento com sua presença. Ultracal XS (Ultradent, Indaiatuba, São Paulo) foi novamente aplicado como medicação intracanal, seguido de restauração provisória com Cimento de Ionômero de Vidro (Maxxion R – FGM, Joinville, Santa Catarina, Brasil).

Diante da impossibilidade da remoção do fragmento, optou-se pela manutenção desse, posterior obturação e preservação do tratamento. Logo, foi realizada a remoção da restauração provisória, limpeza abundante de todos os canais com solução de hipoclorito de sódio 2,5% (Asfer Indústria Química, São Caetano do Sul, São Paulo, Brasil) com agitação da solução com Easy Clean (Easy Belo Horizonte, Minas Gerais, Brasil) em movimentos recíprocos. De forma consecutiva, realizou-se a conometria utilizando cones de guta-percha de diâmetro e conicidade 25.06 respectivamente, (Dia-Dente - North Fraser Way, Burnaby, Canadá) (Figura A) nos canais mesio-vestibular e mesio-lingual, e também com o mesmo cone, porém adaptado para a região anterior ao fragmento de lima.
