DIAGNÓSTICO DE FRATURA RADICULAR VERTICAL: RELATO DE CASO

Trabalho de conclusão de curso apresentado ao curso de Especialização de Endodontia do Centro de Pós-Graduação em Odontologia como requisito parcial para conclusão do Curso de Especialização em Endodontia.

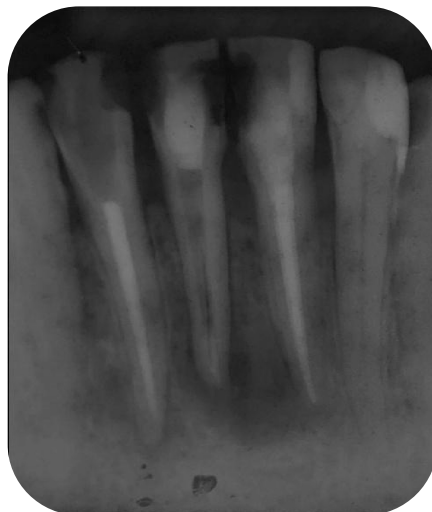
Figura 1 - Radiografia inicial

Paciente do gênero feminino, 54 anos, diabética descompensada e hipertensa, procurou a Clínica Odontológica de Especialização em Endodontia do Centro de Pós-Graduação em Odontologia para avaliação do elemento dentário 41. A mesma queixou-se da presença de secreção na região anterior do arco inferior, e gosto ruim na boca, porém não apresentava dor. O elemento dentário 41, segundo relato da paciente, já tinha sido tratado endodonticamente há muito tempo atrás, mas há cerca de dois anos formou um abscesso, a mesma procurou outro serviço odontológico para tratar, mas o retratamento não foi concluído pois o profissional relatou haver presença de exsudato. Ao exame clínico foi observado um leve edema gengival e elemento dentário 41 escurecido, com acesso palatino em material restaurador provisório, e face mesial necessitando de restauração, assim como foi observado necessidade de restauração nos elementos 31 e 42. Ao exame radiográfico observou-se área radiolúcida periapical difusa envolvendo os ápices dos elementos dentários 41 e 31, remanescente de guta percha no terço apical do elemento 41, canal reto e amplo e elementos adjacentes (31 e 42) com tratamento endodôntico satisfatórios.

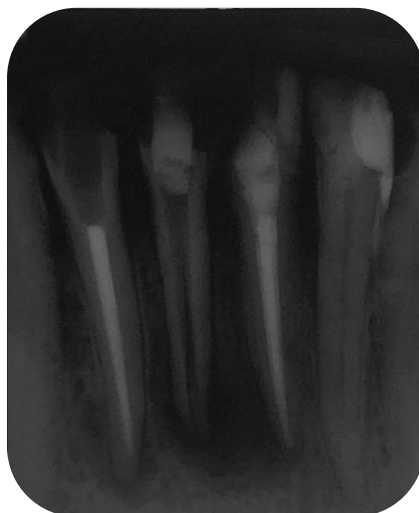
Figura 2 - Radiografia pós instrumentação

Após essas três consultas em que foi realizado o preparo químico mecânico do conduto, trocas de medicações, protocolos de irrigação e terapia fotodinâmica, não sendo obtido sucesso em relação à presença de exsudato no interior do conduto e sintomas. Na quarta consulta (28/10/2018), realizou-se uma nova avaliação clinica e radiográfica e foi observado presença de bolsa periodontal superior a 5mm na região mesio-vestibular com suspeita de fratura radicular e foi solicitado a TCFC.

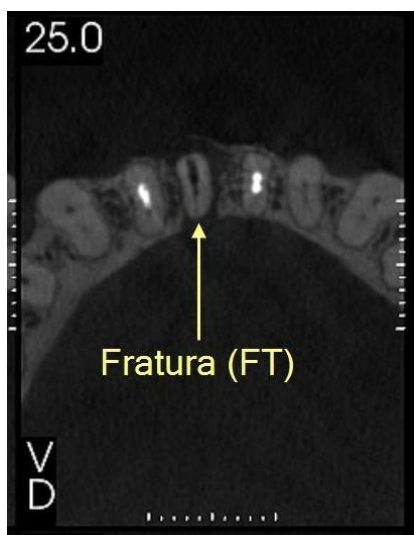
Figura 4 - Tomografia corte axial

Na TCFC foi diagnosticada a fratura vertical da raiz de terço médio a terço apical e ausência de cortical óssea vestibular, sendo assim, a paciente encaminhada para exodontia do elemento em questão.
