**SELAMENTO DE PERFURAÇÃO IATROGÊNICA COM O CIMENTO DE
PORTLAND: RELATO DE CASO CLÍNICO**

Teixeira De Freitas-BA
2018

Artigo Científico apresentado ao programa de especialização em Endodontia da Faculdade Sete Lagoas – FACSETE, para obtenção de Título de especialista em endodontia.

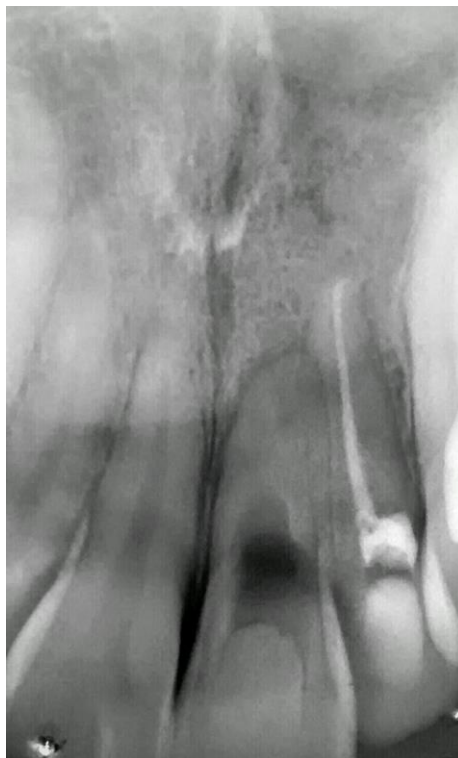
Figura 1: Imagem da Radiografia inicial

Por meio do exame radiográfico (Figura 1), constatou-se a ausência de luz de canal, presença de restauração provisória e imagem sugestiva de tentativa de acesso endodôntico e perfuração na região cervical do dente. Para melhor avaliação do caso, foi solicitada tomografia computadorizada para verificar a presença de canal radicular até a região apical.

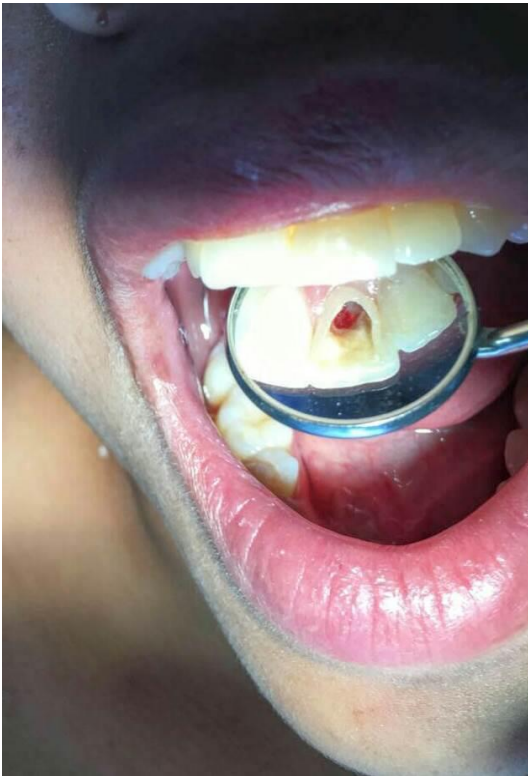
Figura 2: Imagem Fotográfica da Perfuração na Região Cervical

Ao exame clínico (Figura 1), confirmou-se presença da perfuração na região cervical (Figura 2), ausência de fístula e resposta negativa aos testes de percussão e palpação, além de restauração de ionômero de vidro na face palatina de dente em questão.

O selamento iniciou-se com a limpeza da perfuração com broca esférica número 4 para remoção do tecido de granulação existente. O material utilizado foi o cimento de Portland, manipulado na proporção 1:1 em placa de vidro com solução fisiológica, segundo Broon (2004).

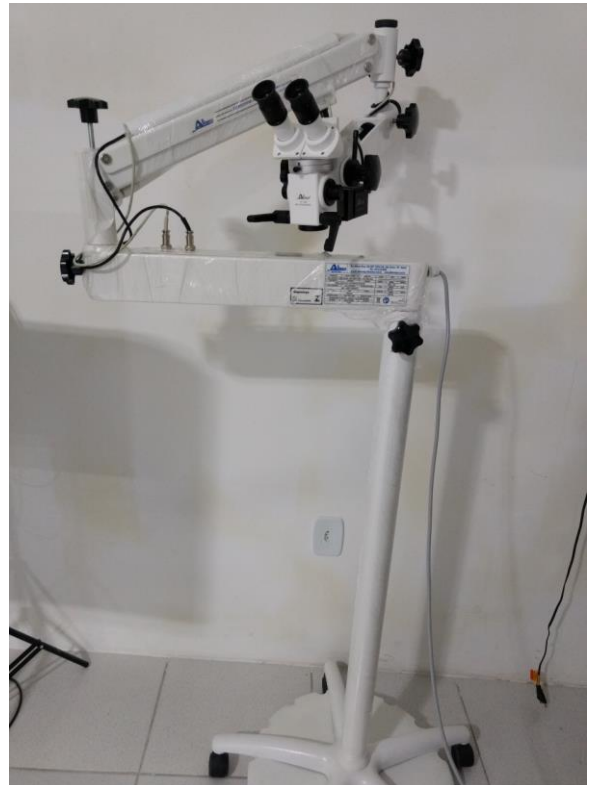
Figura 3: Imagem Fotográfica do Microscópio Clínico Operatório

Para dar prosseguimento ao tratamento indicado, o próximo passo foi a avaliação da cavidade para verificar a presença de canal radicular com auxílio de microscópio clínico operatório (Alliance Microscopia, Modelo ALL3, São Paulo, SP, Brasil) - (Figura 3) nos aumentos 6x, 10x, 16x, 25x e 40x e limas C Pilot 06, 08 e 10, sem sucesso.

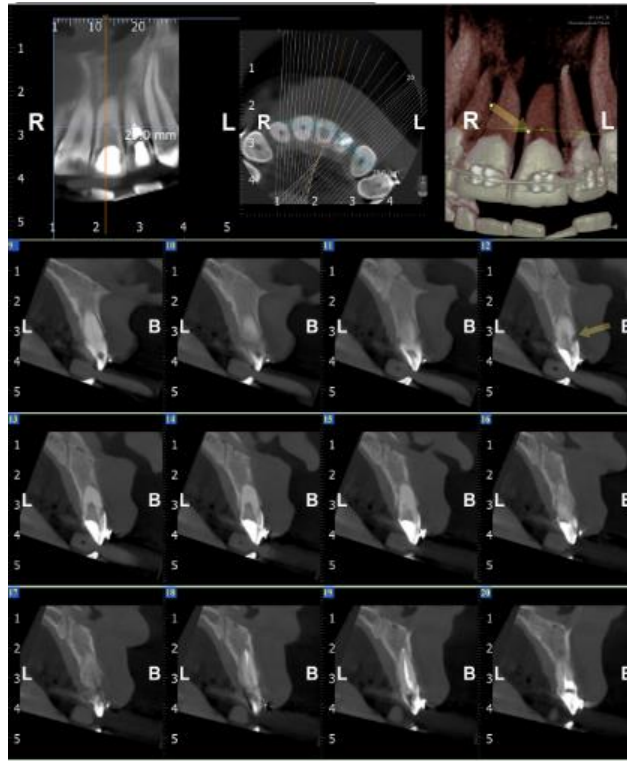
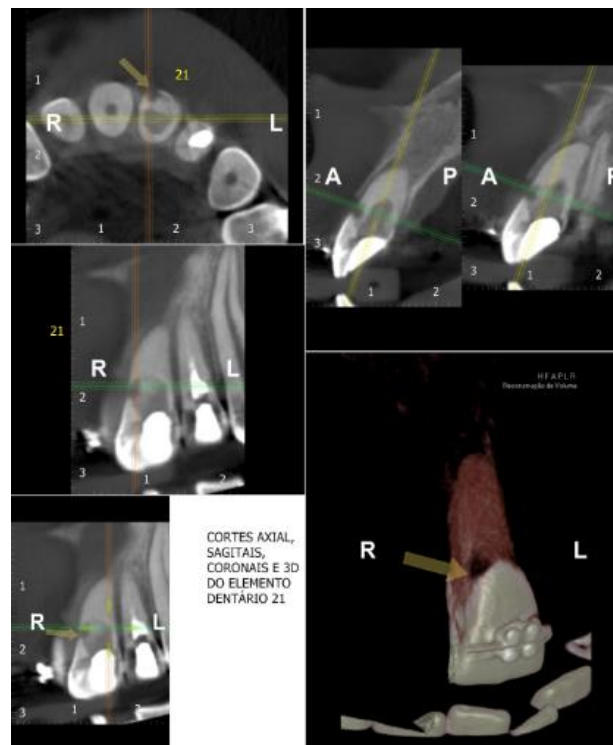
Figura 5: Imagens da Tomografia de Proservação da Paciente

A paciente foi encaminhada para realização de tomografia (Figuras 5 e 6) onde foi constatada a presença do conduto radicular.

um desfecho clínico bem-sucedido, visto que após 6 (seis) meses de controle não houve aparecimento de sinais e sintomas clínicos, nem de alterações na tomografia de proervação, como lesão periapical ou aumento do espaço do ligamento periodontal apical.

No entanto, a mesma recusou-se a realizar o tratamento endodôntico devido às questões financeiras e também por não apresentar sintomatologia clínica, mas foi devidamente esclarecida dos riscos de infecção e possível manifestação do quadro doloroso. Então, foi instruída a realização de restauração de resina composta e controle radiográfico a cada 6 meses.
