FACULDADE SETE LAGOAS – FACSETE
PÓS-GRADUAÇÃO EM ENDODONTIA

Istefany Dandar Silva do Nascimento

**APLICAÇÃO DO CONCEITO MICROSONIC NA REMOÇÃO DE LIMA
FRATURADA:
UM RELATO DE CASO CLÍNICO**

2021

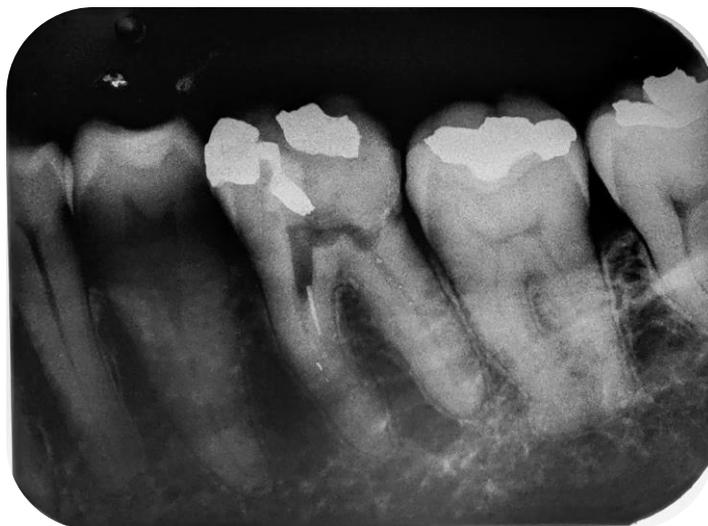
Foram realizados testes de sensibilidade pulpar com Endo Ice (Maquira Indústria de Produtos Odontológicos S.A, Maringá-PR, Brasil) obtendo-se resultado negativo, a paciente apresentou ainda testes de percussão vertical e horizontal positivos. Ao exame radiográfico constatou-se a presença de rarefação óssea difusa na região periapical, desgaste do assoalho da cavidade pulpar e a presença de fragmento de instrumento fraturado no canal radicular na região de terço cervical (Figura 1).

Figura 1. Radiografia periapical inicial do dente 36.

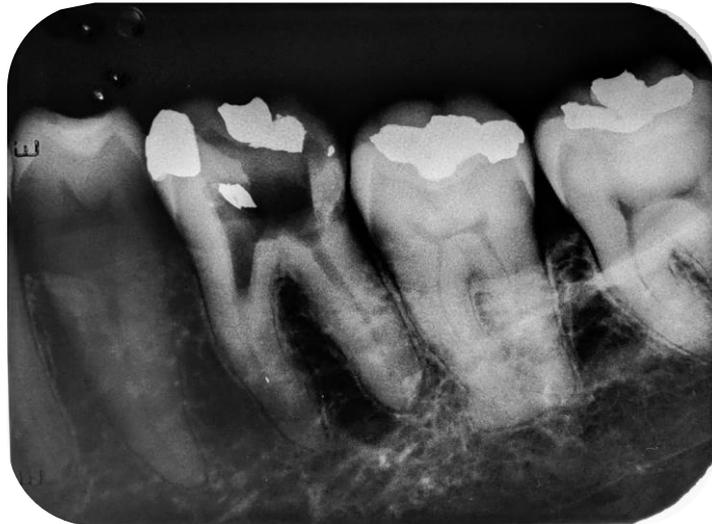
Figura 2. Remoção do instrumento fraturado. Ainda é possível observar que os insertos ultrassônicos promoveram desgaste minimamente invasivo.

A primeira sessão foi iniciada com a anestesia do nervo alveolar inferior sendo o anestésico local de escolha a mepivacaína 2% mais epinefrina 1:100.000 (DFL, Rio de Janeiro, Brasil), após foi realizada a remoção da restauração provisória, quando foi constatado que o instrumento fraturado se encontrava no canal mesiovestibular (MV), então seguiu-se o isolamento do campo operatório, foi utilizado grampo nº26 (Golgran, São Paulo, Brasil), lençol de borracha (Sanctuary, Paraque, Malasia) e arco de ostby dobrável (Maquira, Paraná, Brasil). Foi iniciada a exploração dos canais radiculares com lima C Pilot #10 e #15 (VDW, Munique, Alemanha) até o comprimento aparente do dente menos 4mm, que correspondeu a 17mm, seguido do alargamento cervical com lima Orifice Shaper #17.08 (MK Life, Porto Alegre, Brasil), exceto no canal MV. Após a exploração inicial, foi realizada a tentativa de remoção do instrumento fraturado do interior do canal utilizando os insertos E3D e E2D (Helse Ultrasonic Br, Santa Rosa de Viterbo, Brasil) para refinamento do acesso e alargamento a embocadura do canal radicular e o inserto E5 (Helse Ultrasonic Br, Santa Rosa de Viterbo, Brasil) para realizar desgaste ao redor do instrumento fraturado, efetuando movimentos no sentido anti-horário, com o auxílio do microscópio óptico Alliance (Alliance, São Carlos, Brasil) com aumento alternando entre 6x, 10x e 16x (Figura 2). Após a tentativa, não houve sucesso na remoção do fragmento. Foi colocado formocresol (Maquira Dental Group, Paraná, Brasil) como medicação intracanal e realizada restauração provisória com cimento de ionômero de vidro (Maquira Dental Group, Paraná, Brasil).

Na segunda sessão, foi realizada tentativa de remoção do instrumento fraturado usando os mesmos insertos que foram utilizados na primeira sessão, após os desgastes necessários e o bypass, foi possibilitada a remoção do instrumento fraturado com auxílio de uma pinça clínica. Após a remoção do instrumento foi feito o alargamento cervical com lima Orifice Shaper #17.08 (MK Life, Porto Alegre, Brasil) no canal MV. Foi colocado formocresol (Maquira Dental Group, Paraná, Brasil) como medicação intracanal e realizada restauração provisória com cimento de ionômero de vidro (Maquira Dental Group, Paraná, Brasil).

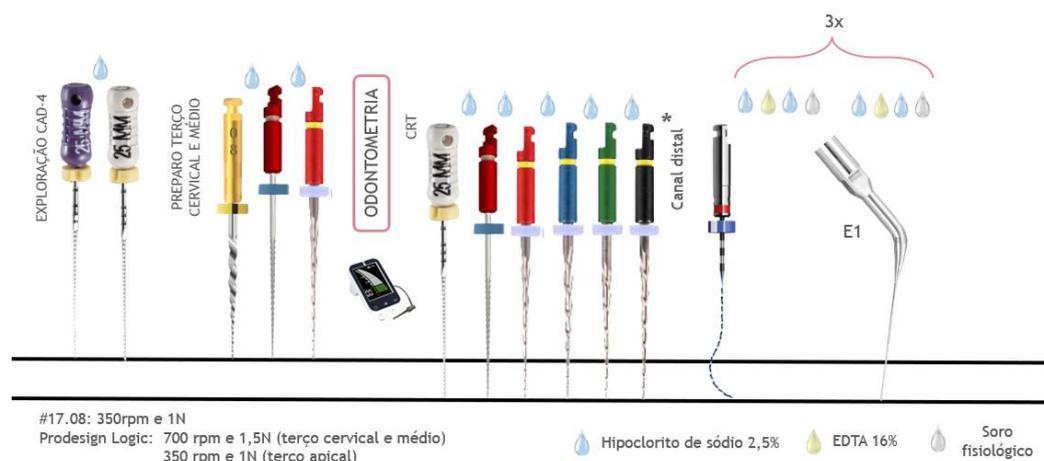
Figura 3. Sequência do preparo químico-mecânico.

Na quarta sessão, foi efetuado o preparo do terço apical, ainda utilizando as limas Prodesign Logic #25.03, #25.05, #30.05 e #35.05 nos canais mesiovestibular e mesiolingual, já no canal distal o alargamento deu-se até a lima #40.05. Durante todo o preparo foi utilizado o hipoclorito de sódio 2,5% como solução irrigadora, o canal foi irrigado com 2 mL por canal radicular a cada troca de instrumento. Por fim, foi realizado o protocolo de irrigação da seguinte forma, agitação de hipoclorito de sódio

2,5% por vinte segundos, agitação com EDTA 16% (Biodinâmica Química e Farmacêutica Ltda., Ibioporã, Brasil) por vinte segundos, agitação de hipoclorito de sódio 2,5% por vinte segundos e agitação de soro fisiológico por vinte segundos, esse mesmo processo foi repetido três vezes, para agitação final da solução irrigadora foram utilizadas a lima XP Endo Finisher (FKG Dentaire AS, La Chaux-de-Fonds, Suíça) e o inserto E1 – Irrisonic (Helse Ultrasonic Br, Santa Rosa de Viterbo, Brasil) (Figura 3).

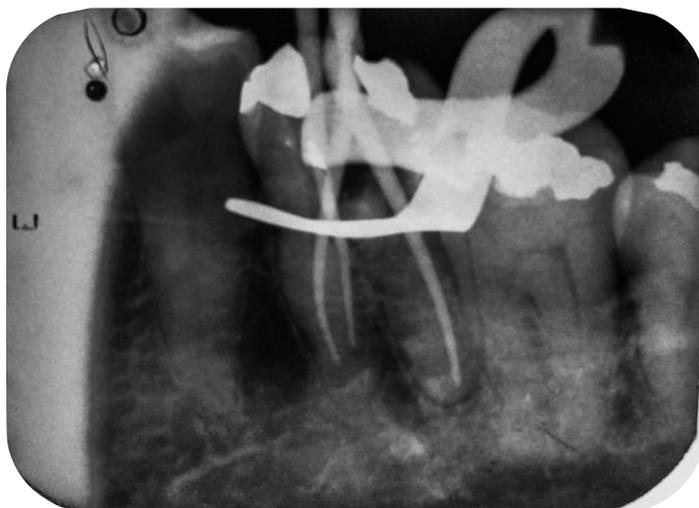
Figura 4. Radiografia de prova do cone.

Os cones foram marcados 1mm aquém do CRT (Figura 4), por fim foi cortado 1mm abaixo da embocadura dos canais radiculares e condensado com kit de condensador odous (Odous de Deus Industria e Comércio Importação e Exportação LTDA, Belo Horizonte, Brasil) sendo a fonte de calor utilizada o maçarico. Foi realizada a blindagem dos canais radiculares com obturador provisório Villevie (Dentalville do Brasil LTDA,

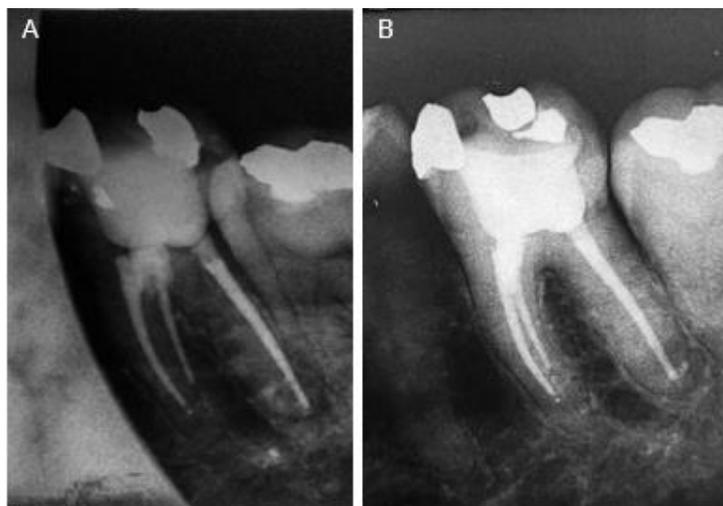
Após 4 meses da endodontia finalizada a paciente retornou para o serviço afim de realizar consulta de proervação, na qual verificou-se cessação total da sintomatologia dolorosa e no exame radiográfico foi confirmado o aspecto de normalidade (Figura 5).

Figura 5. A. Radiografia periapical final. B. Radiografia de proervação após 4 meses.
