REPARO DE UMA PRÓTESE METALOCERÂMICA COM FACETA DE
PORCELANA:

RELATO DE CASO CLÍNICO

Artigo apresentado ao curso de especialização da Faculdade de Tecnologia de Sete Lagoas (FACSETE) como requisito parcial para conclusão do Curso de Especialização em Prótese Dentária.

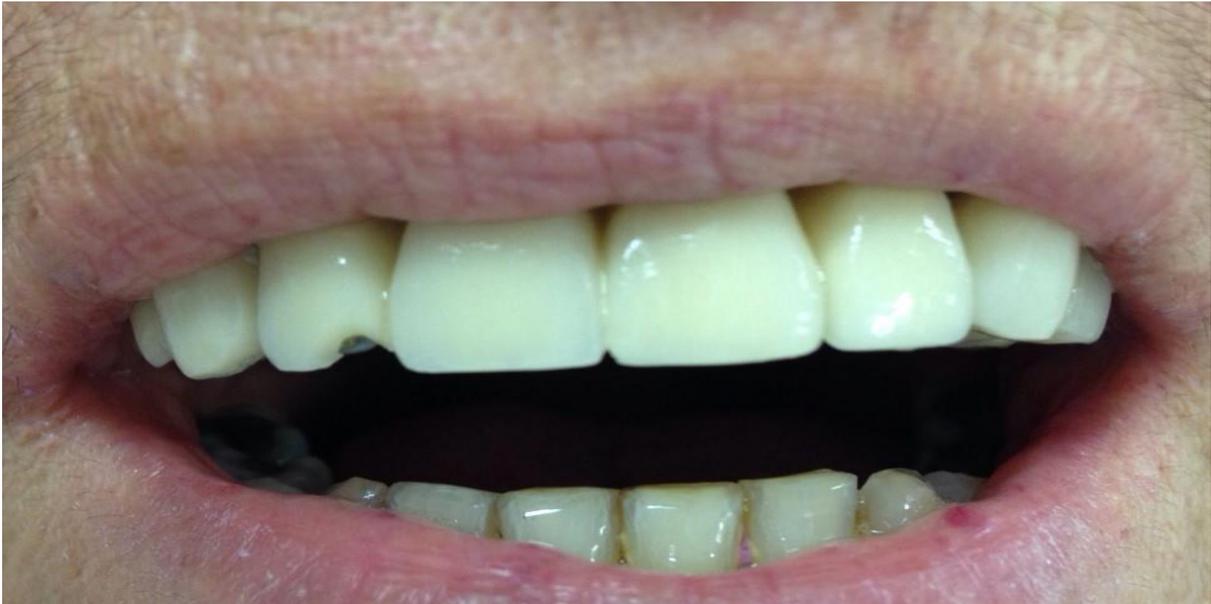
O caso clínico apresentado neste trabalho é de uma paciente, do gênero feminino, 58 anos, leucoderma, que compareceu a clínica do Centro de Pós Graduação em Odontologia do Curso de Especialização em Prótese, Unidade Recife, com queixa principal de fratura da porcelana de cobertura do elemento 12 da prótese sobre implante. Ao exame clínico observou-se a presença de fratura no bordo incisal da cerâmica de cobertura com exposição de parte da infraestrutura metálica sobre a superfície vestibular (Figura 1). A funcionabilidade, a anatomia, a cor, a adaptação e o contorno gengival da prótese apresentava-se dentro dos parâmetros de normalidade, além de radiograficamente não apresentar alterações. Tinha sido instalada de maneira definitiva há 6 meses. Diante do quadro, e dentro de indicações favoráveis, decidiu-se pelo restabelecimento do elemento 12 da prótese parcial fixa sobre implantes com a cimentação de um laminado cerâmico. O reparo de cerâmica fraturada foi realizado com o mínimo desgaste da face vestibular pois o elemento apresentava-se lingualizado em relação aos demais.

Figura 1. Fratura da cerâmica de cobertura da prótese parcial fixa com exposição da infraestrutura metálica.

1. Inicialmente foi identificado a condição oclusal que estava promovendo um trauma oclusal no elemento 12 associado à intercuspidação instável. Foi realizada uma adequada análise oclusal da paciente para uma melhor previsibilidade do resultado. Ajustou-se cuidadosamente a oclusão por desgaste seletivo dos dentes para promover um relacionamento harmonioso dos dentes superiores e inferiores na posição de intercuspidação e assegurar a total ausência de interferências em lateralidade, em protrusiva ou lateroprotrusivas.
2. Foi realizada, pelo método visual, a mensuração da cor da prótese parcial fixa e a seleção da cor da faceta de reparo através de escala de cor VITA classical A1-D4 (Figura 2).

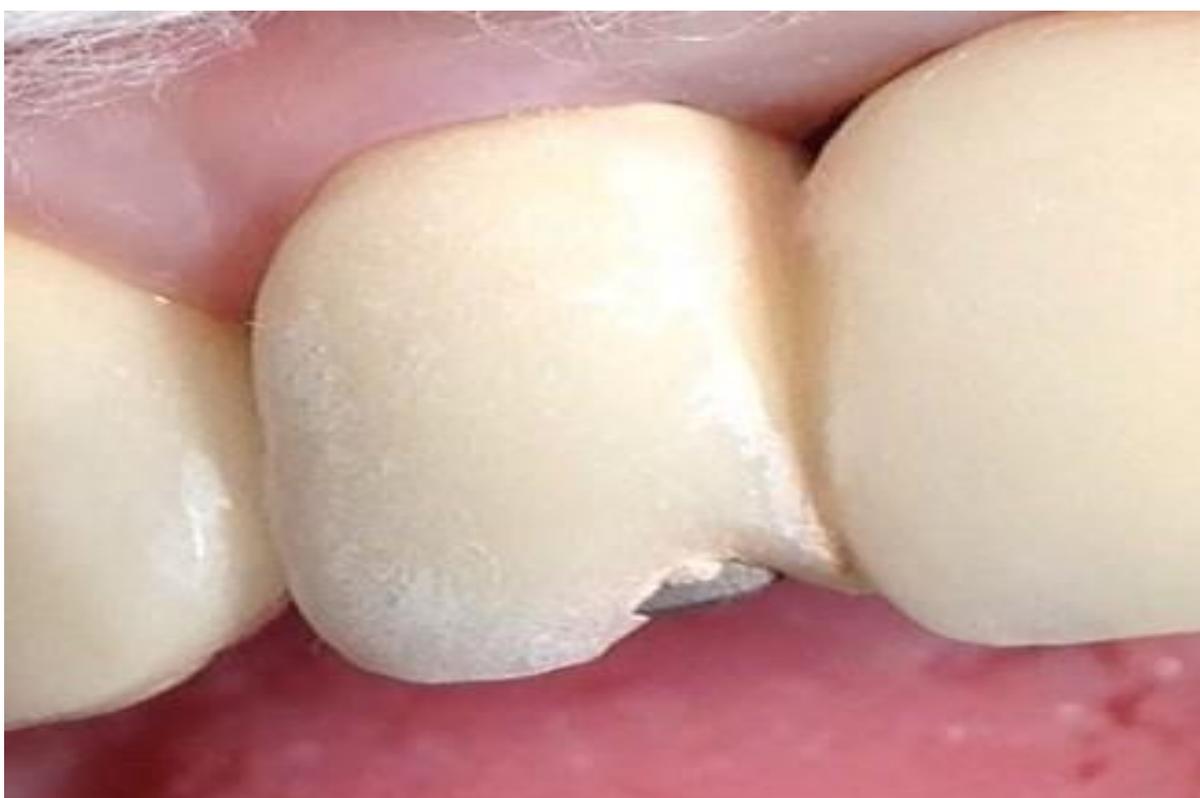
Figura 2. Confeção de bisel na cerâmica e ranhuras no metal.

3. Foi confeccionada uma ampliação do bisel na superfície da porcelana fraturada próxima do metal e ranhuras no metal com brocas diamantadas com o objetivo de aumentar a superfície de união (Figura 3), obter um chanfro para melhorar a retenção e criar uma nova configuração que sobrepujasse o rebordo incisal para o melhor assentamento da cerâmica de reparo (Figura 10).

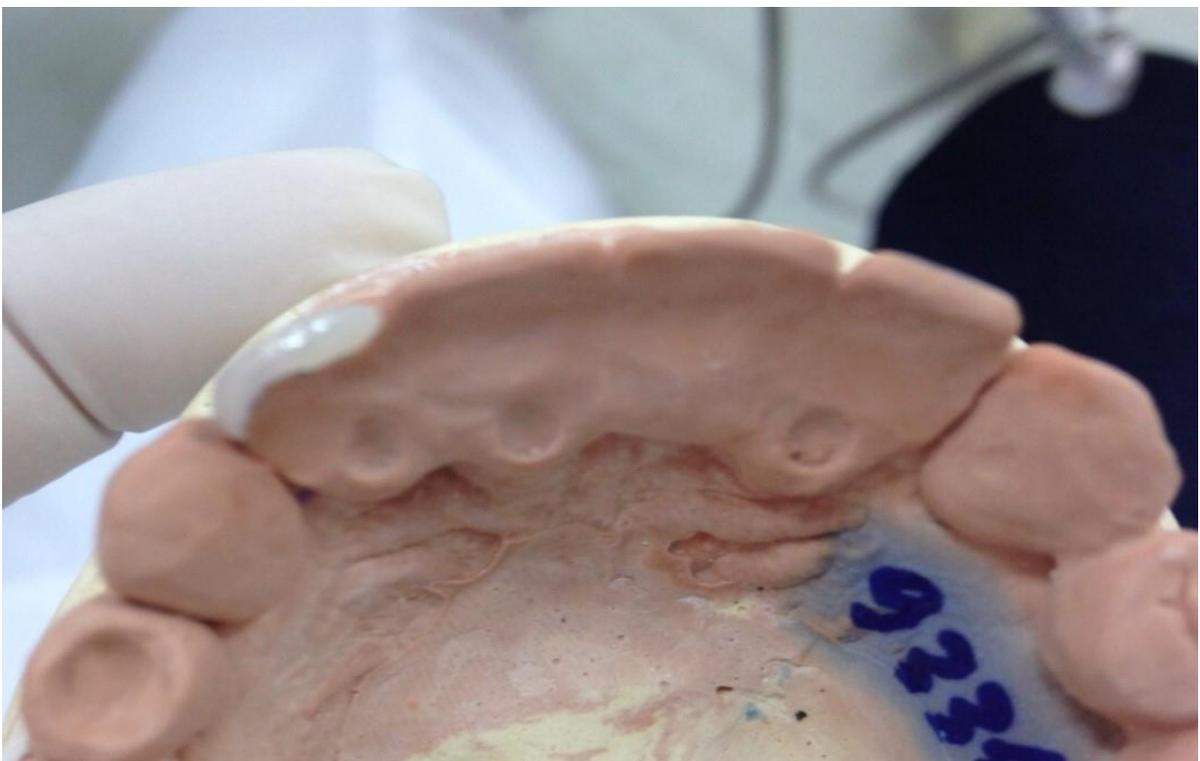
Figura 10. Cerâmica de reparo sobrepujando o bordo incisal.

5. O molde foi encaminhado ao laboratório. A restauração foi confeccionada em cerâmica vítrea reforçada por cristais de dissilicato de lítio (IPS e.max Press, Ivoclar Vivadent) na cor A2 (figuras 9 e 10).

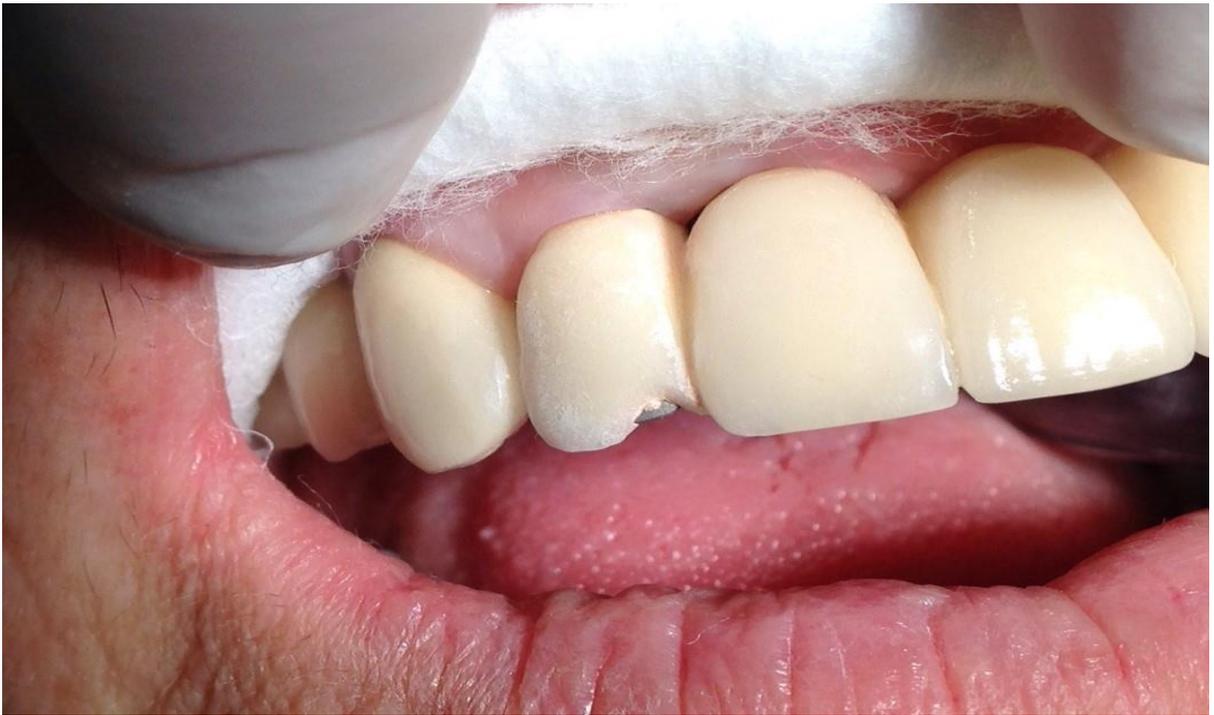
Figura 18. Após o condicionamento com ácido fluorídrico, lavagem e secagem observou-se a superfície vestibular do elemento 12 bastante fosca.

9. Condicionou-se a face vestibular da PPF com o ácido fluorídrico também por 20 segundos, retirou-se o excesso, lavou e secou a PPF (Figura 17).

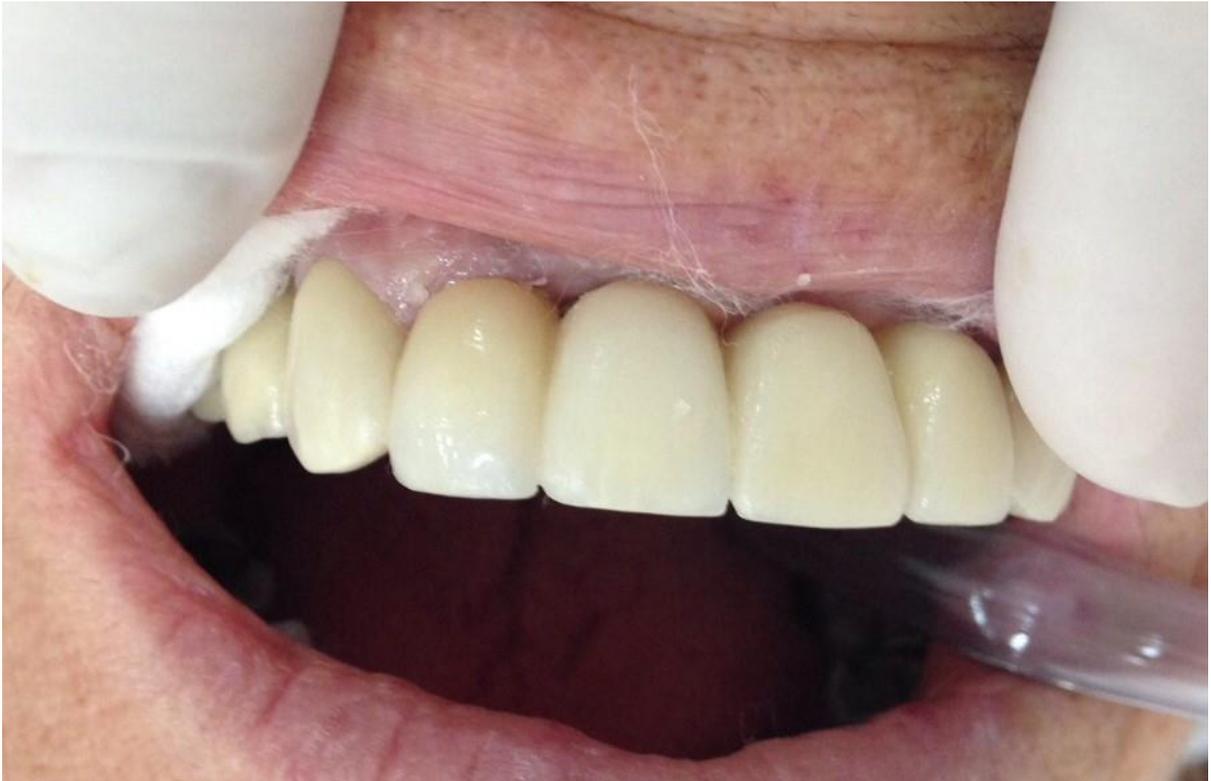
Figura 25. Cimentação concluída.

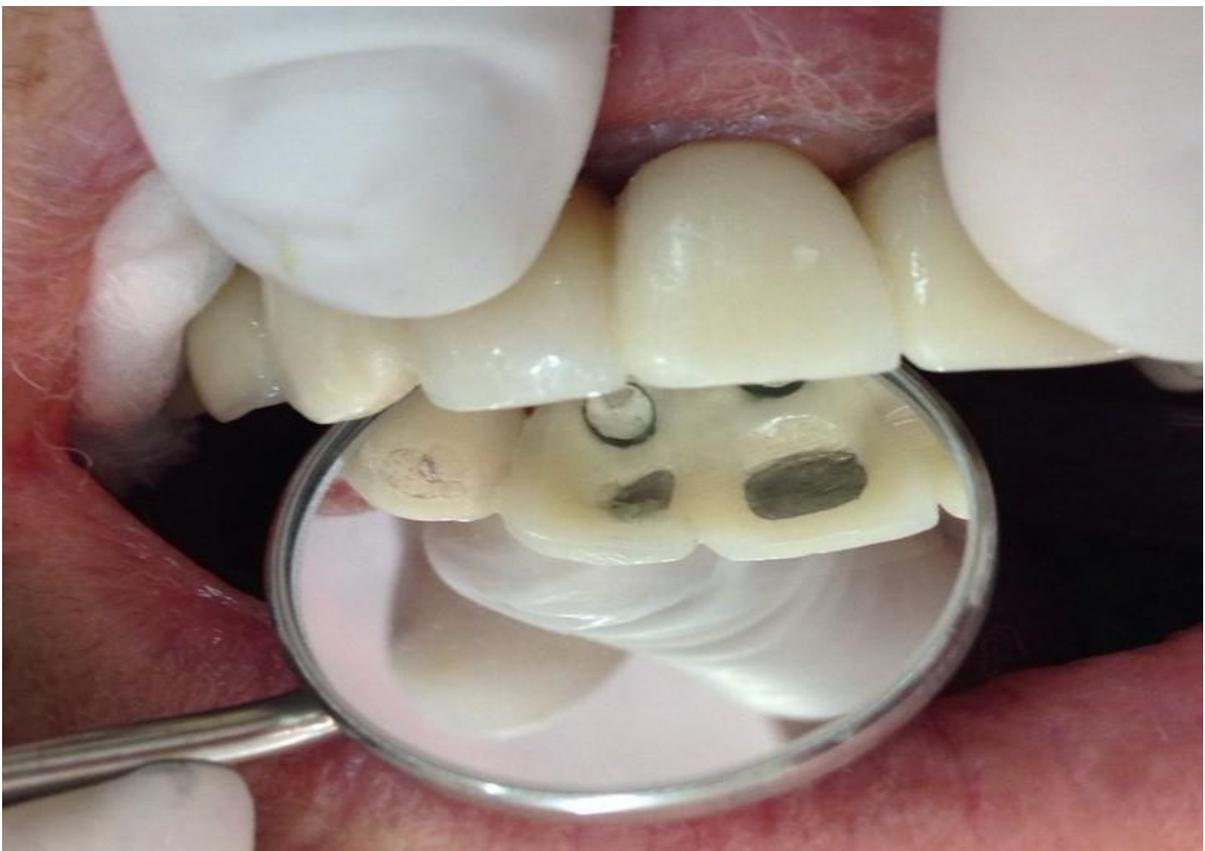
Figura 26. Cimentação concluída. Vista palatina.

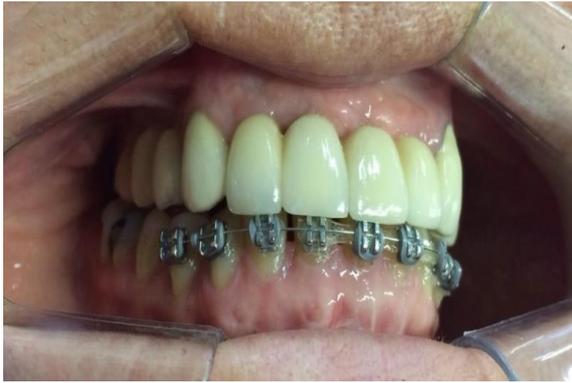
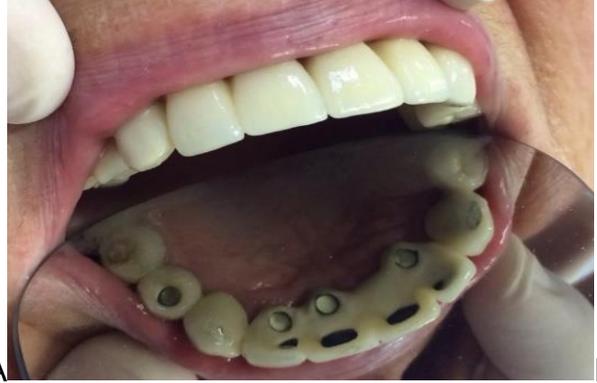
Figuras 27 A-B. Após 1 ano do tratamento observou-se um relacionamento harmonioso dos dentes superiores e inferiores devido a um bom planejamento e uma adequada análise oclusal do paciente antes do tratamento que permitiu uma previsibilidade dos resultados.
