**REINTERVEÇÃO ENDODÔNTICA EM MOLAR SUPERIOR COM
SINTOMATOLOGIA PERSISTENTE: UM RELATO DE CASO CLÍNICO**

Monografia apresentada ao curso de especialização *Latu sensu* da faculdade Sete Lagoas – FACSETE, como requisito parcial para obtenção do título de especialista em Endodontia.

Área de concentração: Endodontia

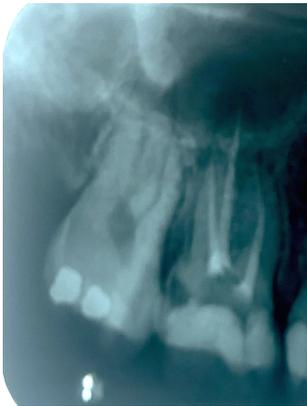
Em seguida, foi realizada radiografia periapical para avaliação atual do dente. Percebeu-se que este estava com três canais obturados. Além disso, foi observada cárie em região distal e restauração defeituosa. Observou-se, também, imagem radiolúcida sugestiva de lesão periapical.

Figura 1: Radiografia periapical inicial

Foi questionado a paciente se existia a possibilidade dela ter ou conseguir a radiografia anterior para avaliar se houve ou não regressão da lesão. Ela nega. Por isso, pelo fato dela apresentar sintomatologia localizada e ter havido resultado positivo tanto à percussão quanto ao teste térmico, além de ainda haver lesão periapical mesmo após mais de 1 ano do tratamento endodôntico, optou-se por realizar a reintervenção endodôntica.

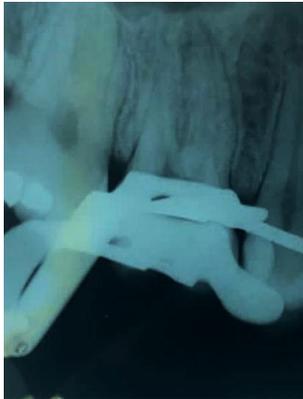
Na odontometria eletrônica, obteve-se como Comprimento Real de trabalho (CRT) nos canais MV, DV e P, respectivamente, 17,5mm; 17mm e 18 mm. Após isso, utilizou-se a lima LOGIC RT 20.06, na velocidade 400RPM/2N, até o Comprimento Real de Trabalho (CRT). Após todas essas etapas, foi realizada radiografia para analisar se todo o material obturador havia sido removido, como mostrado na tabela abaixo.

Figura 2: Radiografia periapical da desobturação dos canais

Assim que foi removido o material obturador, optou-se por irrigar mais abundantemente e fazer uso da medicação intracanal (MIC) tricresol. Para finalizar, optou-se por restaurar a parede mesial com resina composta para conferir maior resistência e menos infiltração ao dente. Em região oclusal, foi restaurado com cimento de ionômero de vidro autopolimerizável RIVA.

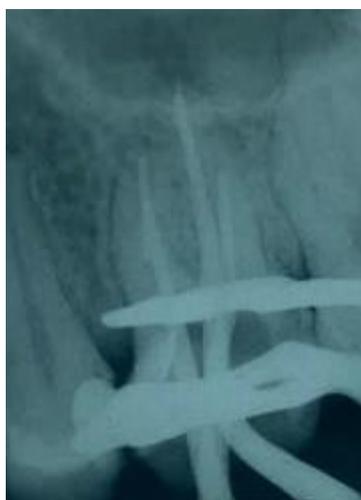
Figura 3: Prova do cone de gutta percha

Com a prova do cone realizada, observou-se que o cone no canal distovestibular ficou aquém. Assim, foi instrumentado novamente com a lima 35..06 e irrigado abundantemente para descartar a possibilidade de ainda haver resto de dentina no canal. Dessa forma, após o cone de gutta percha ser inserido no canal, este estava travando na referência correta.

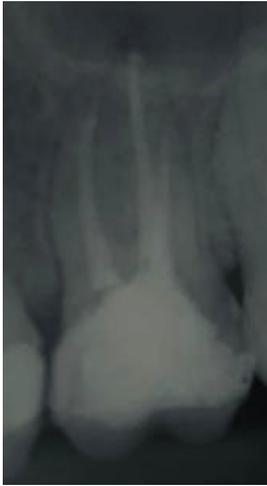
Foi feita a obturação com cimento obturador Sealer Plus (MK LIFE). Após isso, utilizou-se brocas de baixa rotação e escova para conduto (MK LIFE) para limpeza das paredes da câmara coronária.

Ao final, foi realizado selamento coronário do elemento dentário com ionômero de vidro para forramento Fotopolimerizável Ionofast. Assim, paciente foi encaminhada para restauração definitiva

Figura 4: Obturação dos canais com selamento coronário
