**EXPLANTAÇÃO E INSTALAÇÃO DE IMPLANTE DENTÁRIO IMEDIATO PARA
TRATAMENTO DE INSUCESSO – RELATO DE CASO**

Artigo Científico apresentado ao Curso de Especialização *Lato Sensu* da Faculdade Sete Lagoas – FACSETE / CPGO, como requisito parcial para conclusão do Curso de Especialização em Implantodontia.

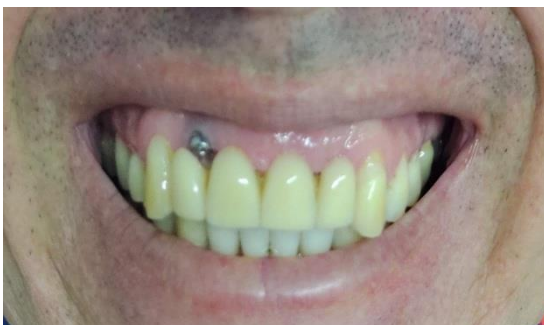
Paciente sexo masculino, 47 anos, compareceu a clínica da especialização em implantodontia do Centro de Pós-Graduação de Odontologia, relatando seu desejo de concluir a parte protética do seu tratamento com implantes, em região anterior de maxila, e sua insatisfação com um dos implantes, tendo em vista, a visibilidade do metal do implante ao sorrir (Figura 1).

Figura 1 – Aspecto Clínico Inicial

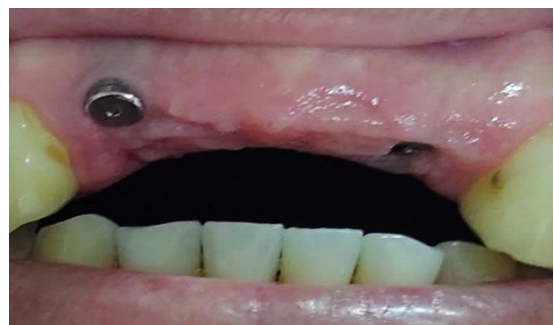
Ao exame intraoral, foi possível constatar que o paciente fazia uso de prótese parcial removível, com linha do sorriso alta, apresentando dois implantes Hexágono Externo de plataforma regular, localizados na maxila anterior, região dos elementos 12 e 22, tendo o cicatrizador do implante do elemento 12 amostra na linha do sorriso, por vestibular da gengiva inserida. (Obs: não foi fornecido as especificações dos implantes, referente marca, diâmetro e comprimento, pelo profissional anterior). Também foi possível observar que a posição do implante do elemento 12 se encontrava desfavorável esteticamente, levando em conta, sua projeção vestibularizada (Figura 2). Foi realizado uma tomografia computadorizada de feixe cônico da maxila – pré-operatória (Figura 3), na qual é possível observar que a angulação e posicionamento do implante do elemento 12 não ficou satisfatório, e a imagem radiográfica sugeriu que a tábua óssea vestibular encontrava-se fenestrada, ou seja, rompida (Figura 4).

Figura 2 – Projeção Vestibularizada do Implante

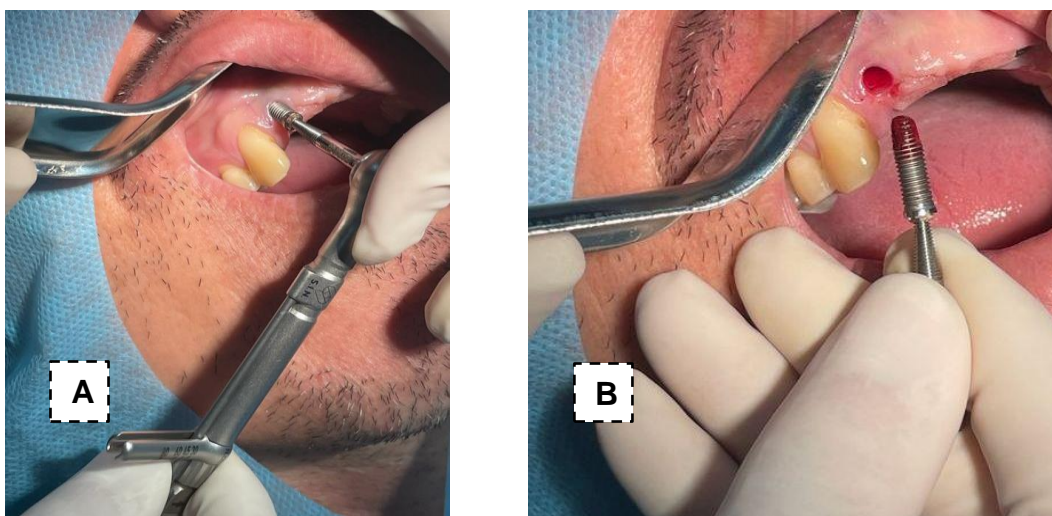
Figura 5 (A-B) - Explantação do Implante (Região do Elemento 12)

Sob anestesia local e após antissepsia intra e extraoral, foi realizada a explantação do implante com suporte do instrumento de contratorque – Retriever, inicialmente adaptando o Retriever (Critéria ® – São Paulo, Brasil), mas por falta de travamento, se portou infuncional, assim optou-se por utilizar o Retriever (DSP ® -

Paraná, Brasil), o mesmo sendo introduzido na rosca interna do implante, adaptou-se, e com auxílio da catraca, seguindo um movimento no sentido anti-horário. Uma vez posicionado, foi aplicado um contratorque, mantido e controlado, para evitar forças de flexão no implante, e assim removido de forma atraumática o implante osseointegrado (Figura 5: A-B).

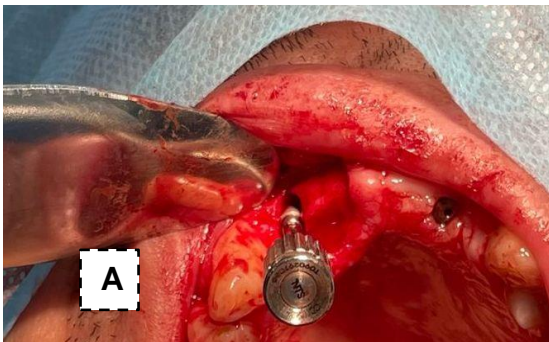
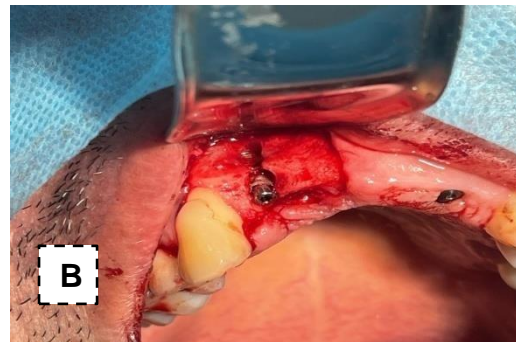
Figura 7 (A-B) - Tapa Implante Instalado

Em seguida, foi realizada inspeção do alvéolo, curetagem para remoção de possível fibrose, e instrumentação do alvéolo com correção de posição e angulação, com fresas cônicas, seguindo as orientações do fabricante (Fresa lança, fresa helicoidal de 2,0 mm, fresa cônica 3,0 mm), após essa etapa, o reimplante imediato (Implante CM SWC ® 3,5 X 15 SIN Implant - São Paulo, Brasil) com a inserção do implante feita com motor cirúrgico com torque de inserção de 30 Ncm, e depois continuou manualmente para finalizar a colocação do implante, tendo o leito receptor a própria região de remoção do implante anterior tendo ancoragem mais palatina, atentando para fenestração na tábua óssea vestibular (Figura 6). Alcançando uma estabilidade primária com torque final menor que 30 Ncm, o implante foi instalado 2 mm abaixo da crista óssea alveolar. Imediatamente após a implantação, foi instalado o tapa implante (Figura 7: A-B). Foi inserido o biomaterial de origem bovina (Straumann Cerabone ® - Paraná, Brasil) na região referente ao defeito ósseo, tábua óssea vestibular (Figura 8), em seguida estabilização da membrana biológica acelular de origem bovina (Genius Baumer ® - São Paulo, Brasil) na referida região (Figura 9), e realização de sutura, ponto simples, a recuperação pós-operatório ocorreu sem intercorrências.

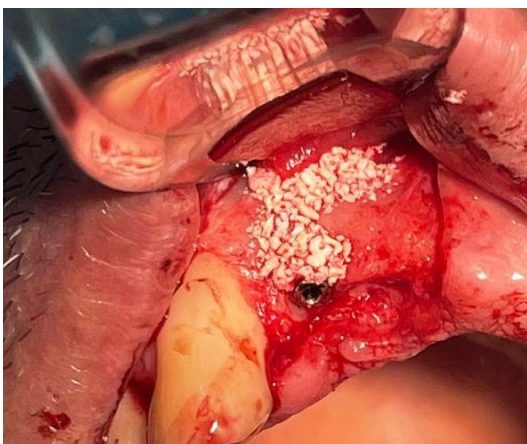
Figura 8 - Inserção do Biomaterial

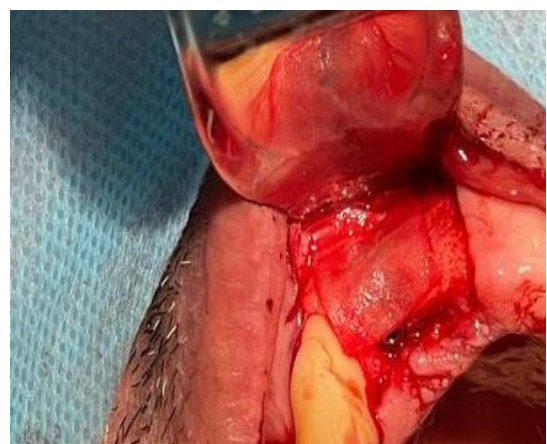
Figura 9 - Estabilização da Membrana Biológica

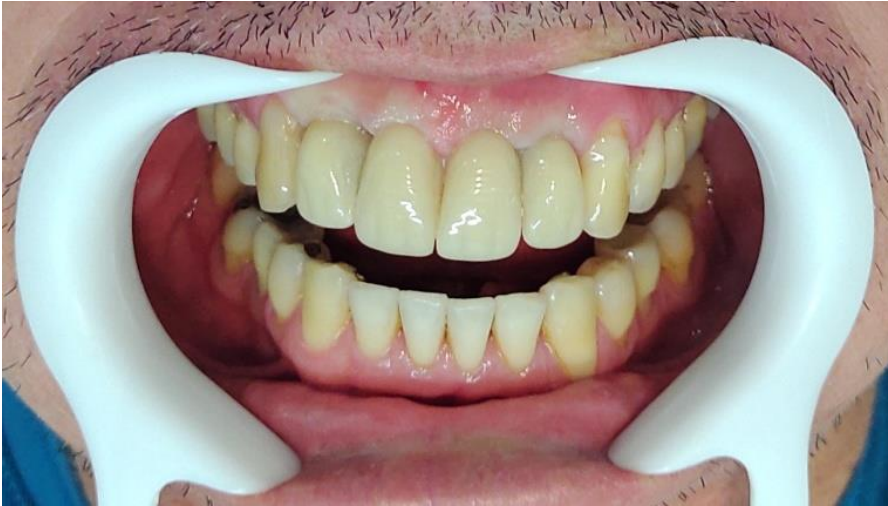
Figura 10 - Prótese Provisória Instalada em Função

Após 5 meses, instalação de cicatrizador, tendo continuidade a sequência protética para finalização da reabilitação, e com a prótese provisória (ponte parafusada) instalada (Figura 10), se conseguiu uma adequada estética, permitindo tratar o insucesso apresentado inicialmente.
