**REABILITAÇÃO DE UMA ABORDAGEM BIOMIMÉTICA PARA
SUBSTITUIÇÃO DE COROA METALOCERÂMICA E PINO METÁLICO**

Relato de caso

Monografia apresentada ao curso de Especialização em Prótese, da Instituição FACSETE, como requisito para obtenção do título de Especialista em Prótese Dentária.

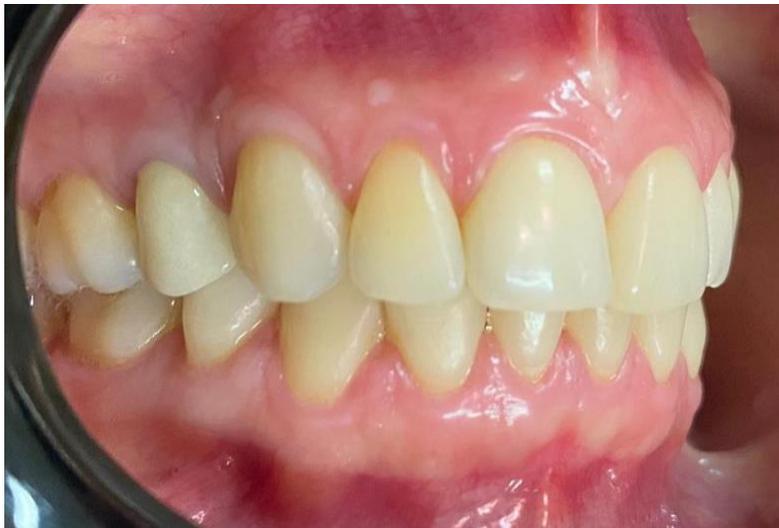
Figura 1__ Lateral direita do sorriso

Com um detalhado exame clínico intra-oral, foi possível observar presença de coroa metalocerâmica, com escurecimento em região cervical e microinfiltração, que acumulavam resíduos alimentares.

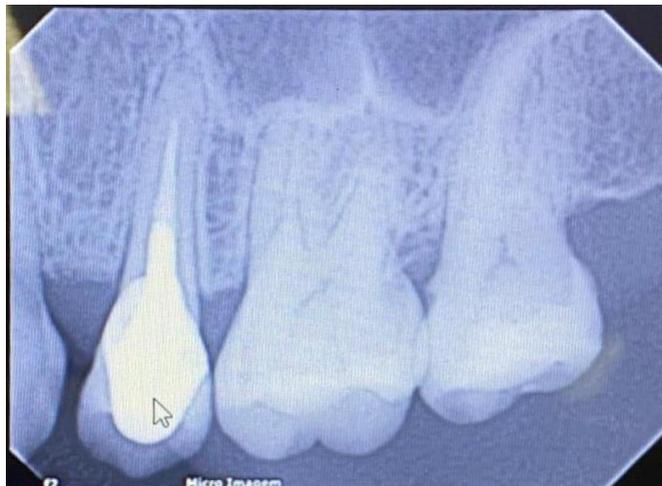
Figura 4__ raio-x inicial

Dessa maneira, para prosseguir o atendimento, foi solicitado o exame de imagem para averiguar a situação radicular. (Figura 4), visto que o remanescente dentário da paciente, apresentava-se com o pino de núcleo metal fundido em comprimento não adequado e tratamento endodôntico realizado parcialmente. O que necessitaria, de retratamento endodôntico.

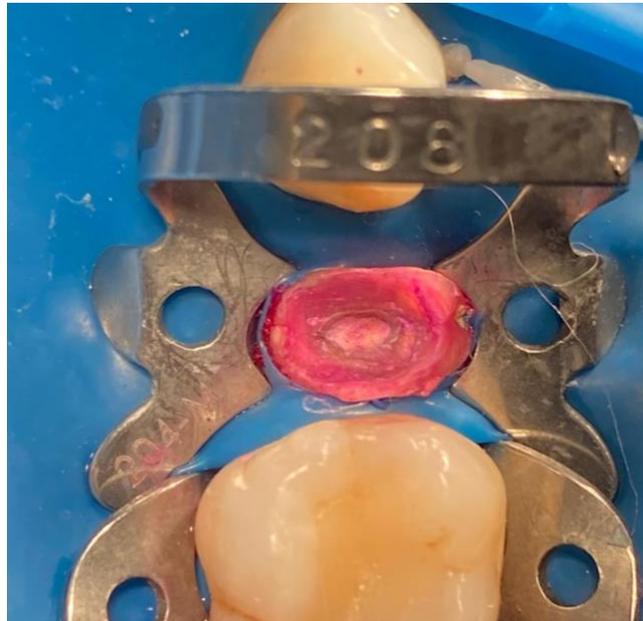
Figura 11__ pigmentação do tecido cariado após evicarie

Como resultado após aplicação do evidenciador de cárie, houve a pigmentação na região de selado periférico devido a presença de tecido cariado (Figura 11), em seguida, utilizou-se uma caneta de baixa rotação com uso de brocas multilaminadas, para remoção de remanescentes de tecido cariado presente no preparo. Isso se dá, devido à uma melhor adesão e conseqüentemente um correto selamento marginal. Na (Figura 12), pode-se observar a conduta mencionada abaixo.

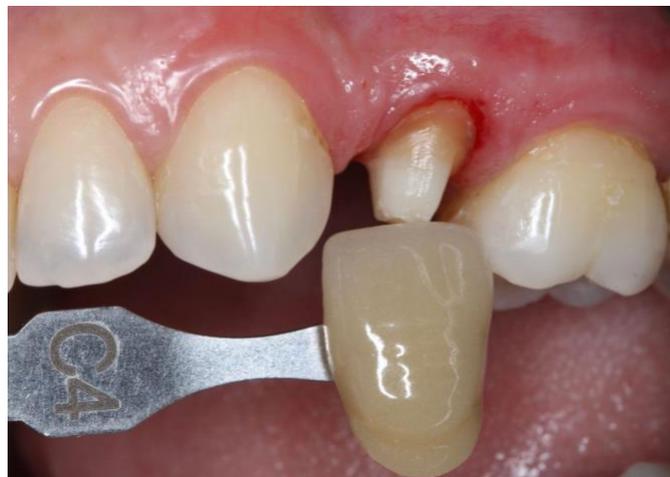
Figura 22__ substrato dentário

Finalizado a confecção dos moldes da arcada superior e arcada antagonista, o processo de escolha da cor da nova coroa foi delimitado pela coloração dos elementos adjacentes ao dente (Figura 20) (Figura 21) e observação da coloração do substrato remanescente, que encontrava-se com 2 cores (Figura 22) (Figura 23) . Logo, o trabalho seguiu para o laboratório iniciar a confecção em porcelana pura na cor A2.

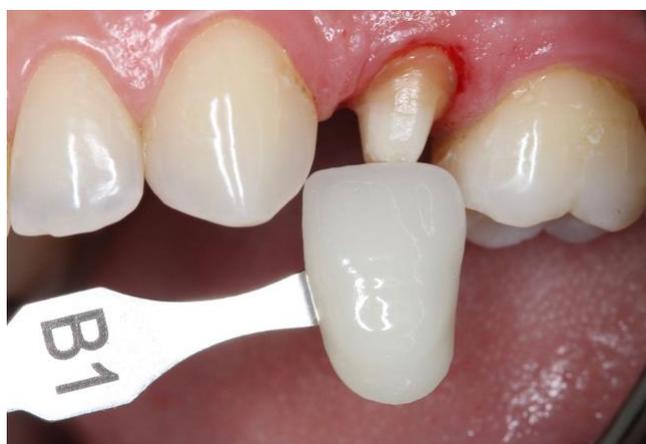
Figura 23__ substrato dentário na cor da resina

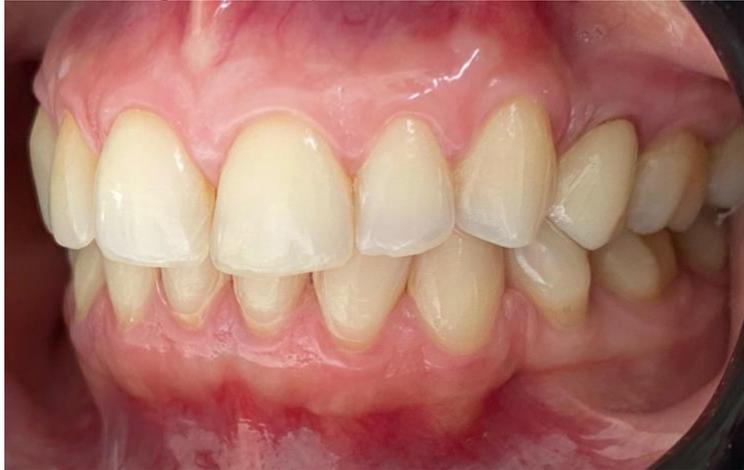
Figura 24__ prova a seco da coroa

Com o retorno do paciente na clínica de atendimento seguinte, foi realizada a análise da oclusão e prova a seco da peça (Figura 24). Durante a execução dos movimentos de lateralidade, em ambos os lados, verificou-se ausência de guia canina, o que acarretaria em cargas excessivas podendo gerar fraturas na coroa. (Figura 25) (Figura e 26).

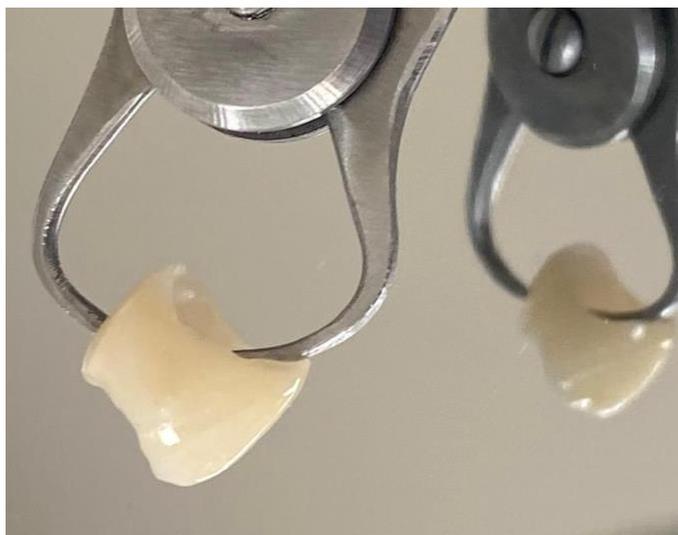
Figura 29__ avaliação da coroa em porcelana

Dando sequência na aplicação das técnicas, iniciando o processo de cimentação, foi avaliada a espessura da coroa (Figura 29), onde apresentou 3mm de espessura, podendo utilizar um cimento dual na cor A2 e não haver interferência da cor no resultado final.

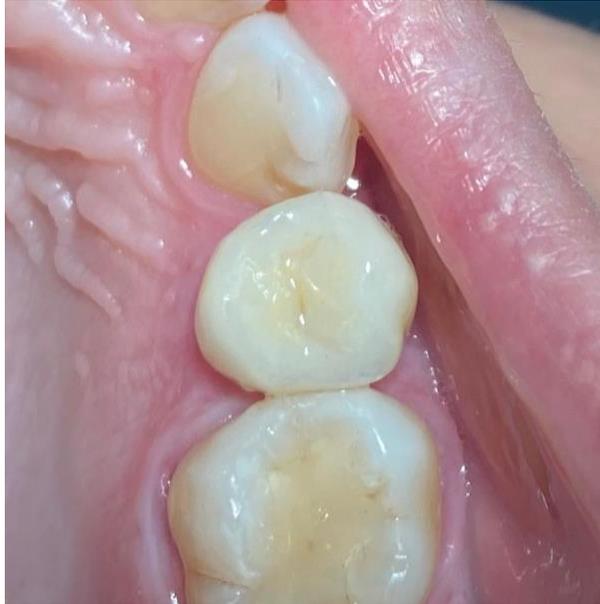
Figura 37__

Em seguida, aconteceu a fotoativação do material utilizado em todas as faces da estrutura, permanecendo constante durante de 10 minutos. Seguindo orientação do fabricante o tempo de cura quimicamente, ocorre após 10 minutos. Como próximo passo, o isolamento absoluto foi removido e utilizado uma lâmina de bisturi número 12, para remoção de materiais remanescentes, que poderiam gerar gaps na região cervical e infiltrações (Figura 37). Verificou-se novamente, os movimentos de protrusão e lateralidade com uso de papel carbono, confirmando os contatos oclusais, mantendo uma estabilidade mutuamente protegida.
