**RECONSTRUÇÃO DE PRÉ-MOLAR TRATADO ENDODONTICAMENTE  
UTILIZANDO RESINA COMPOSTA REFORÇADA POR FIBRA DE VIDRO DIRETA  
– RELATO DE CASO**

Artigo Científico apresentado ao Curso de Especialização *Lato Sensu* da Faculdade Sete Lagoas – FACSETE / CPGO, como requisito parcial para conclusão do Curso de Especialização em Dentística.

## RECONSTRUÇÃO DE PRÉ-MOLAR TRATADO ENDODONTICAMENTE UTILIZANDO RESINA COMPOSTA REFORÇADA POR FIBRA DIRETA – RELATO DE CASO

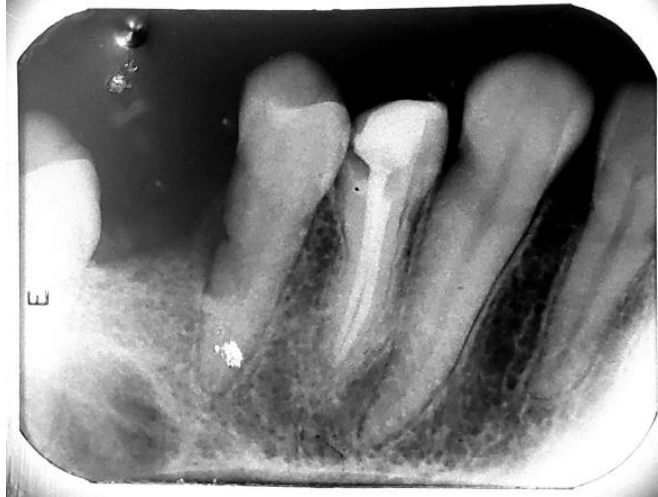
Foi realizada a radiografia periapical do elemento dentário 24 onde foi avaliada a presença de tratamento endodôntico satisfatório (Figura 2).

**Figura 2 – radiografia periapical do elemento 24 realizada previamente para avaliação do tratamento endodôntico**

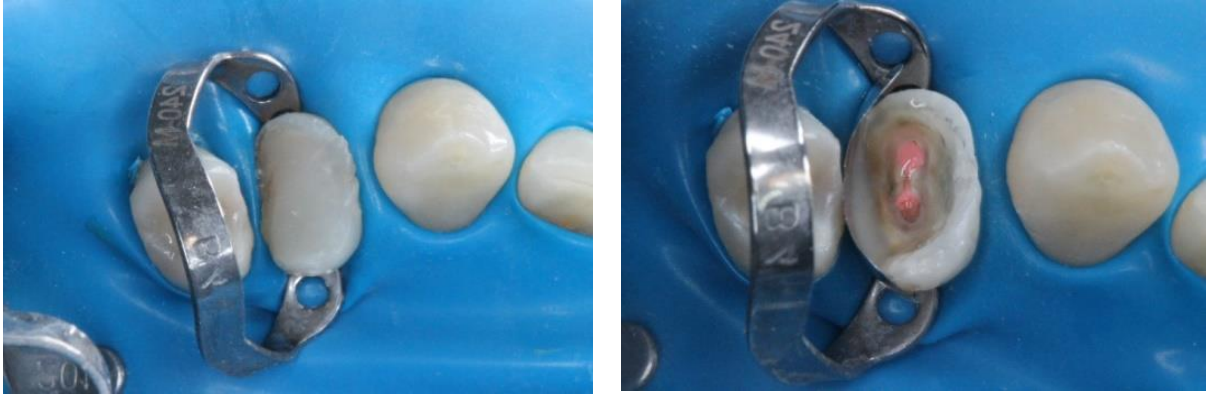
**Figura 3 - isolamento absoluto com dique de borracha com o dente ainda restaurado provisoriamente; Figura 4 - remoção de restauração provisória, exposição de entradas de canais obturados e elevação de margem gengival realizada.**

Foi então realizado o isolamento absoluto com dique de borracha para expor as margens gengivais do elemento dentário (figura 3). A restauração provisória em resina composta foi completamente removida e exposta a entrada dos canais radiculares obturados, utilizando broca esférica com irrigação e em alta rotação, tendo-se o cuidado de preservar ao máximo a estrutura dentária remanescente. Dessa forma, foi possível observar, a necessidade de elevação de margem gengival da face distal do elemento 24 isolado. Após condicionamento ácido seletivo em esmalte por 30s, seguido de lavagem e secagem da margem a ser elevada, foi aplicado o adesivo universal (Ambar, FGM) local, fotopolimerizado por 40segundos, e em seguida, inserida a matriz unitária (Unimatrix, TDV). Um compósito nanohíbrido fluido de alta viscosidade, com altíssimo conteúdo de carga (Resina Grandioso Heavy Flow, da VOCO) foi inserido em seguida, criando assim, uma excelente adaptação à matriz e excelente resistência mecânica (figura 4).

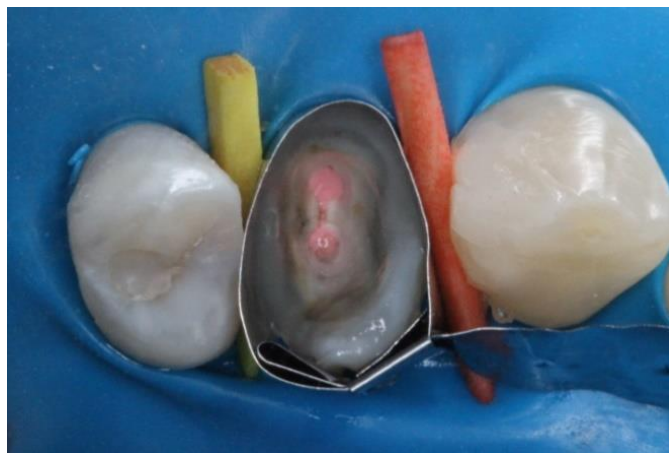
**Figura 5 - matriz em cinto e cunhas de madeira para adaptação da matriz.**

Após elevação de margem gengival, foi possível inserir uma matriz metálica circular em cinto (TDV) manualmente confeccionada ao redor do dente e ajustada. A adaptação da matriz interproximal foi assegurada com cunhas de madeira (figura 5).
