FACULDADE SETE LAGOAS – FACSETE

**RECONSTRUÇÃO ESTÉTICA EM DENTE ANTERIOR UTILIZANDO PRÍNCIPIOS  
BIOMIMÉTICOS:  
RELATO DE CASO**

Monografia apresentada ao curso superior em Odontologia da Faculdade Sete Lagoas – FACSETE, como requisito parcial para obtenção do título de especialista em Dentística.

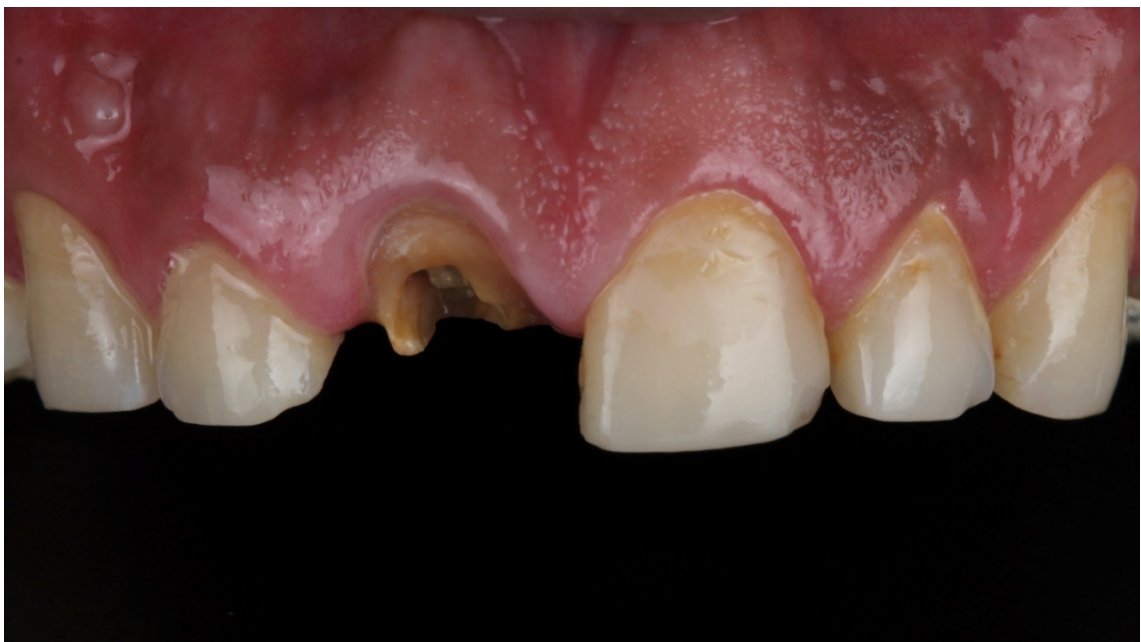
Figura 1:Aspecto clínico inicial elemento 11 com grande perda de estrutura coronária.

Paciente, sexo masculino, 28 anos de idade, compareceu ao serviço de atendimento no curso de especialização (ÚNICA Cursos Avançados), apresentando como queixa principal “gostaria de restaurar meu dente”. Após anamnese minuciosa, realizou-se o exame clínico intraoral, em que se verificou elemento 11 com grande comprometimento estrutural (Figura 1). Radiograficamente o tratamento endodôntico apresentou-se satisfatório, não havendo a necessidade de retratamento. Para o caso optou-se pela restauração direta em resina composta, seguindo os protocolos biomiméticos, como será descrito a seguir.

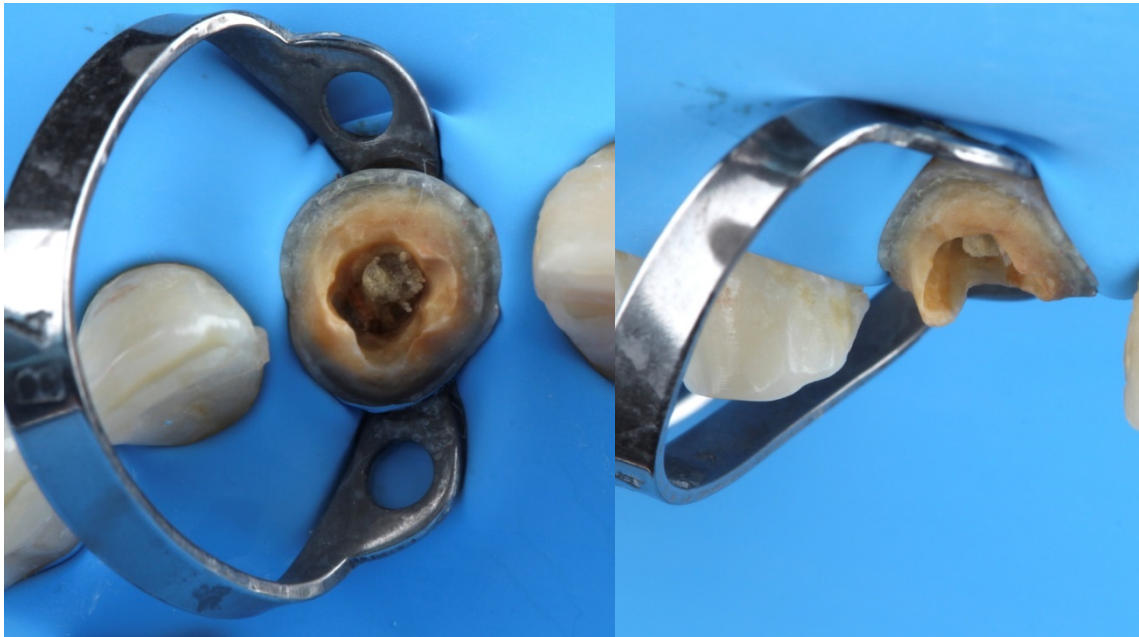
Figura 2: Isolamento absoluto do campo operatório utilizando lençol de borracha de espessura média, associado ao grampo acessório b4.

Realizou-se anestesia local com lidocaína 2% com epinefrina 1:100:000 (DFL) pela técnica do bloqueio de campo. Em seguida, realizou-se o isolamento absoluto do campo operatório, utilizando o lençol de borracha Nictone (espessura média) associado a um grampo acessório b4 (Golgran, Instrumentos Odontológicos e Cirúrgicos). Com o isolamento absoluto pode-se observar com mais detalhes o interior do terço cervical do canal radicular (Figura 2). A seguir, com o auxílio de uma sonda periodontal, realizou-se a mensuração do canal radicular de forma que apenas 4mm de guta pecha pudesse ser removida do terço cervical do canal radicular (Figura 3).

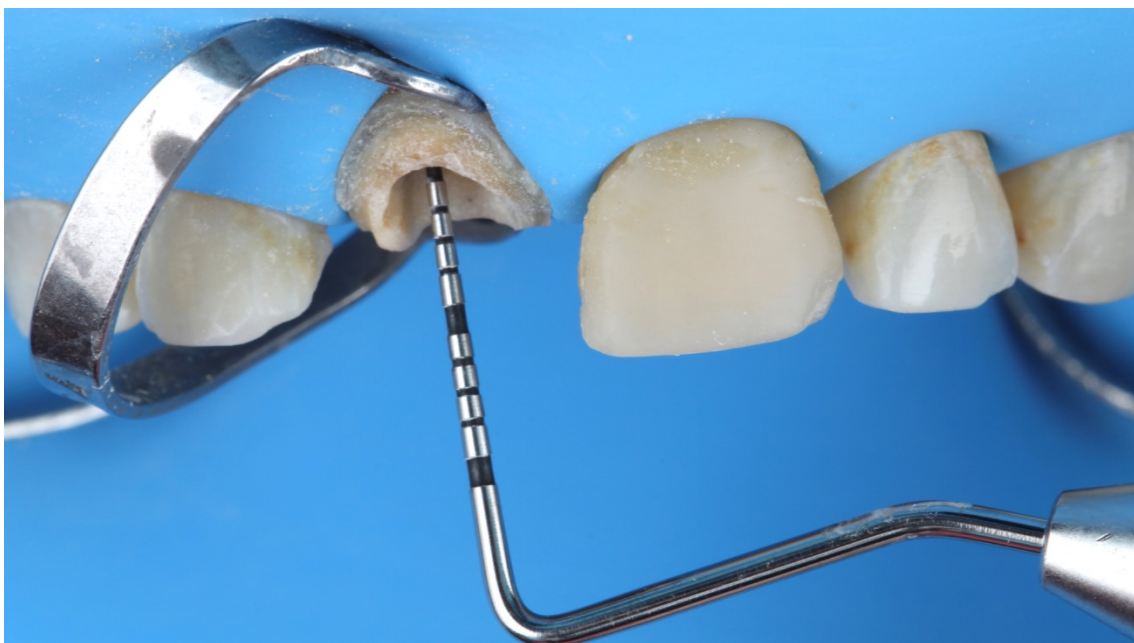
Figura 3: Mensuração do terço cervical do canal radicular para guiar a remoção de 4mm de guta percha do interior do canal radicular.

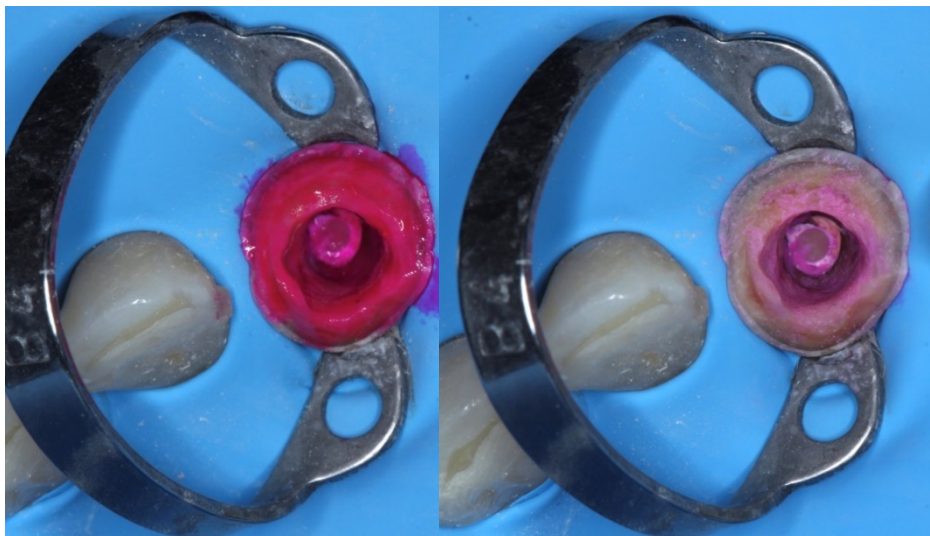
Figura 4: À esquerda tem-se aplicação do evidenciador de cárie para auxiliar na remoção de tecido cariado. À esquerda o aspecto após a limpeza do substrato.

Para auxiliar no preparo do substrato, utilizou-se de forma complementar o evidenciador de cárie – Evicarie (Biodinâmica). Com o auxílio de um microaplicador descartável, aplicou-se sobre a estrutura dentária por 15s. Em seguida, lavou-se de forma abundante com *spray* de ar água. O aspecto após a remoção pode ser observada na figura 4. Em seguida, prosseguiu-se com o jateamento com óxido de alumínio 50 micras (Bioart). A uma distância de 1cm, realizou-se o jateamento por 10s (Figura 5). Realizou-se a lavagem com *spray* ar/água, a fim de remover os subprodutos do jateamento. Na figura 6, pode-se observar o aspecto do substrato após o jateamento.

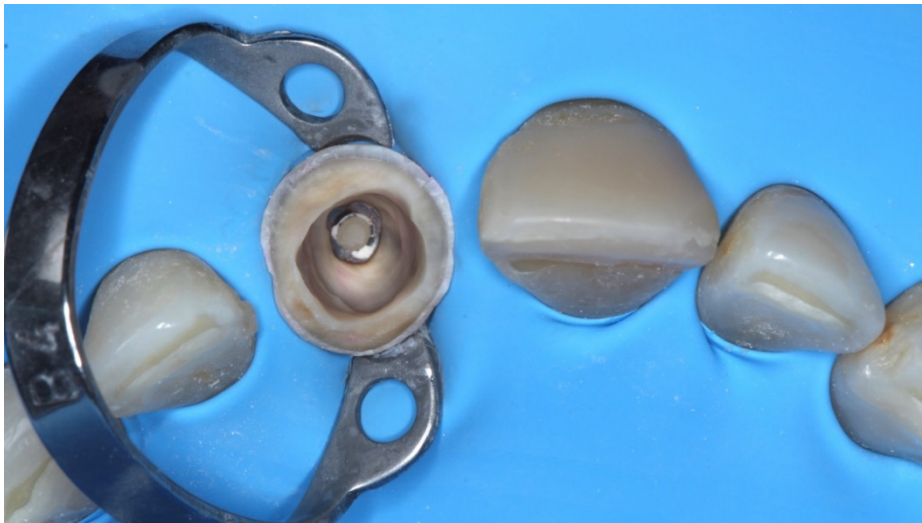
Figura 6: Aspecto do substrato após o jateamento com óxido de alumínio. Pode-se observar a adequada limpeza dentinária.

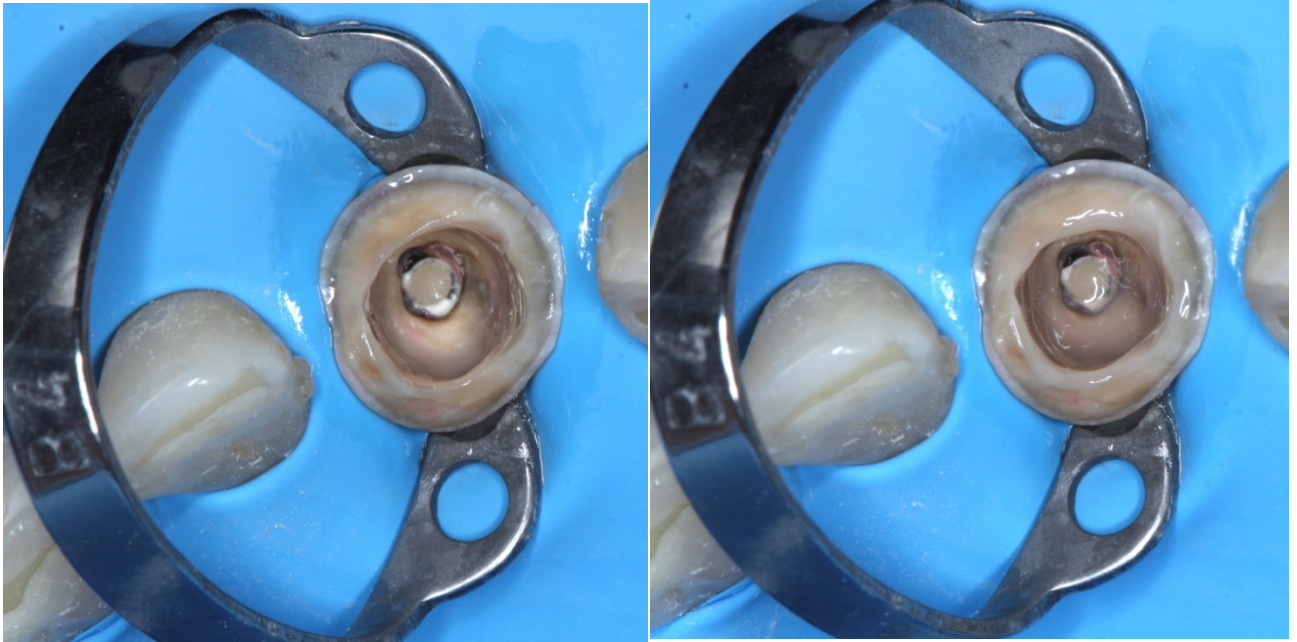
Figura 7: À esquerda tem-se o aspecto dentinário após o selamento dentinário imediato. À direita, pode-se observar o resin coating, realizado com resina *flow* (Heavy flow - Voco)

Em seguida, deu-se início aos procedimentos adesivos propriamente ditos. Para este caso, utilizou-se o sistema adesivo Clearfil Se Bond. A primeira etapa foi a aplicação de forma ativa do primer ácido, por 20s, seguida de volatilização com leve jato de ar. O bond foi aplicado logo em seguida, de forma passiva, seguido de remoção de excesso com microaplicador descartável. Na figura 7 pode-se observar o aspecto do substrato após a aplicação do sistema adesivo (Selamento dentinário Imediato). Após a polimerização do sistema adesivo, esperou-se cinco minutos (desacople com o tempo). Nessa espera, realizou-se a aplicação da resina *flow* (Resin Coating) – Heavy Flow (Voco), com o auxílio de uma sonda periodontal. A fotopolimerização foi realizada por 1 minuto – Valo Cordless Grand (Ultradent) – Figura 7.

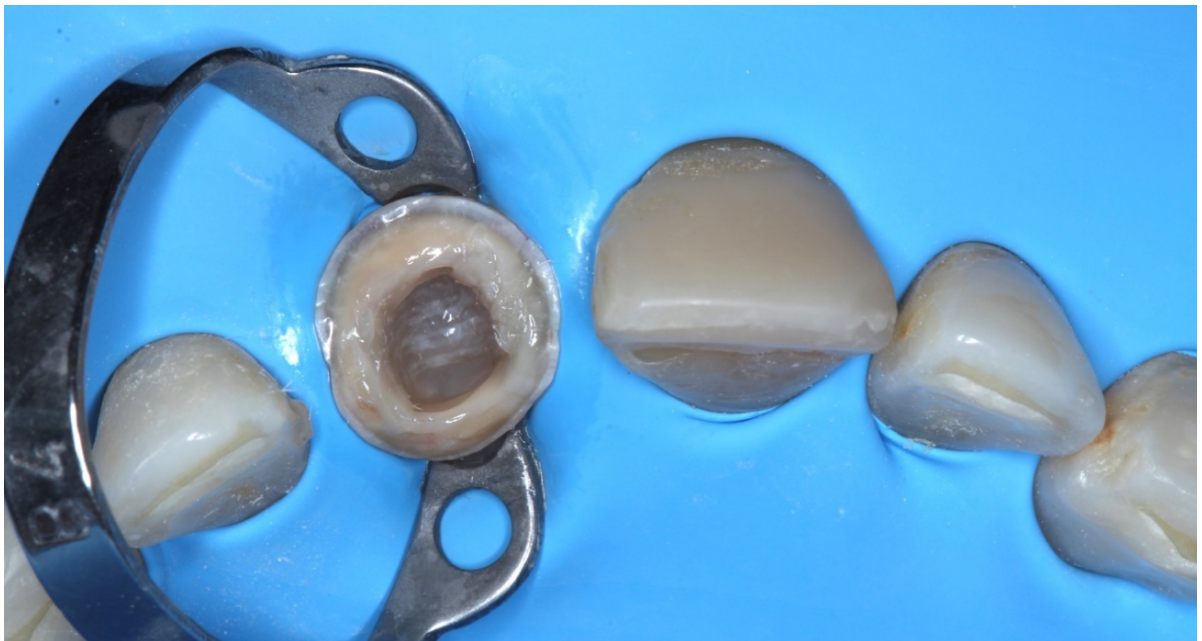
Figura 8: Após a polimerização do sistema adesivo, realizou-se o primeiro incremento de resina composta. Neste incremento, foi inserida a fita Ribbond (Oraltech). A seguir, realizou-se o molhamento com o Bond do sistema adesivo Clearfil Se Bond.

Após os cinco minutos, o realizou-se o primeiro incremento de resina composta – Harmonize DA2 (Kerr), em incrementos horizontais. Após a aplicação do primeiro incremento, não se realizou a fotoativação. Foi inserida a fita Ribbond (Oraltech) em forma de U. Em seguida, o Ribbond foi impregnado com Bond puro do sistema adesivo Clearfil Se Bond, seguido de fotopolimerização. O molhamento foi realizado com o auxílio de um microaplicador descartável (Figura 8).

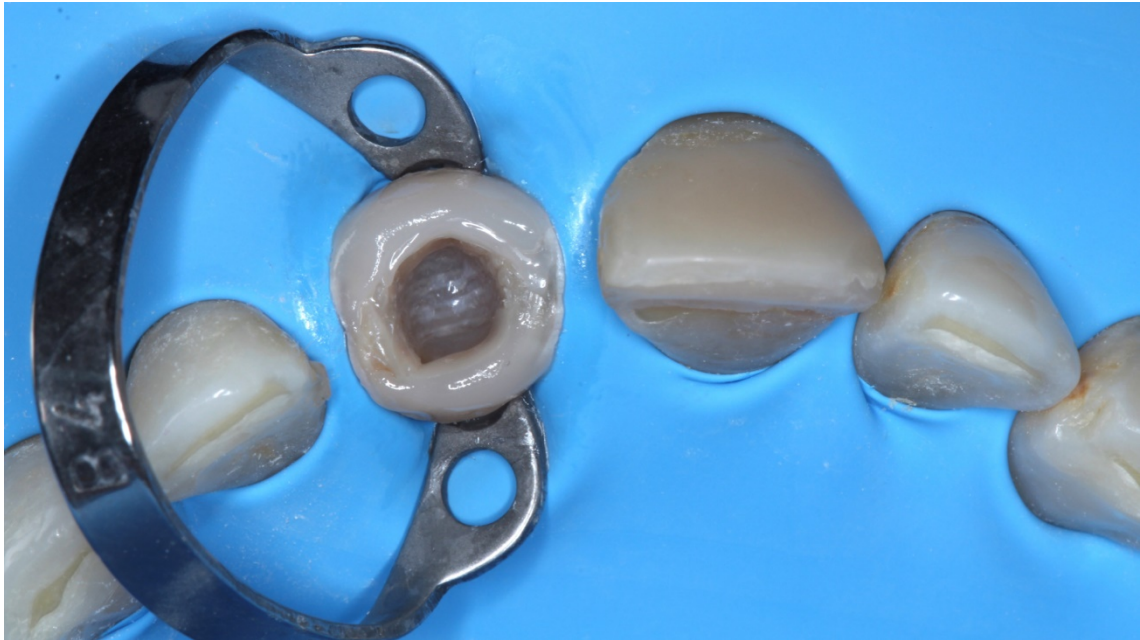
Figura 9: Aspecto após a inserção dos incrementos horizontais em resina composta. Cada incremento foi aplicado de 1mm em 1mm, seguido da fotopolimerização de forma individual.

A resina composta foi inserida em incrementos horizontais de 1mm em 1mm, como pode ser observado na figura 9. Em seguida, a concha palatina foi confeccionada utilizando um guia de silicone obtido a partir do enceramento diagnóstico, utilizando a resina Harmonize EA2 (Figura 10 e 11).

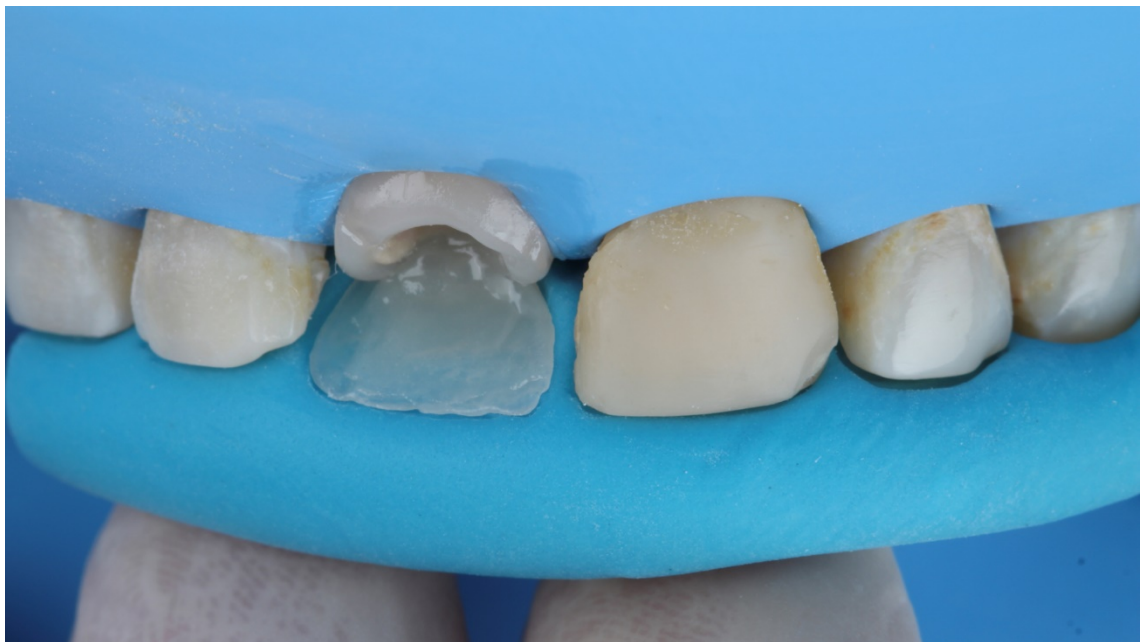
Figura 10: Confeção da barreira palatina utilizando guia de silicone obtido de enceramento prévio.

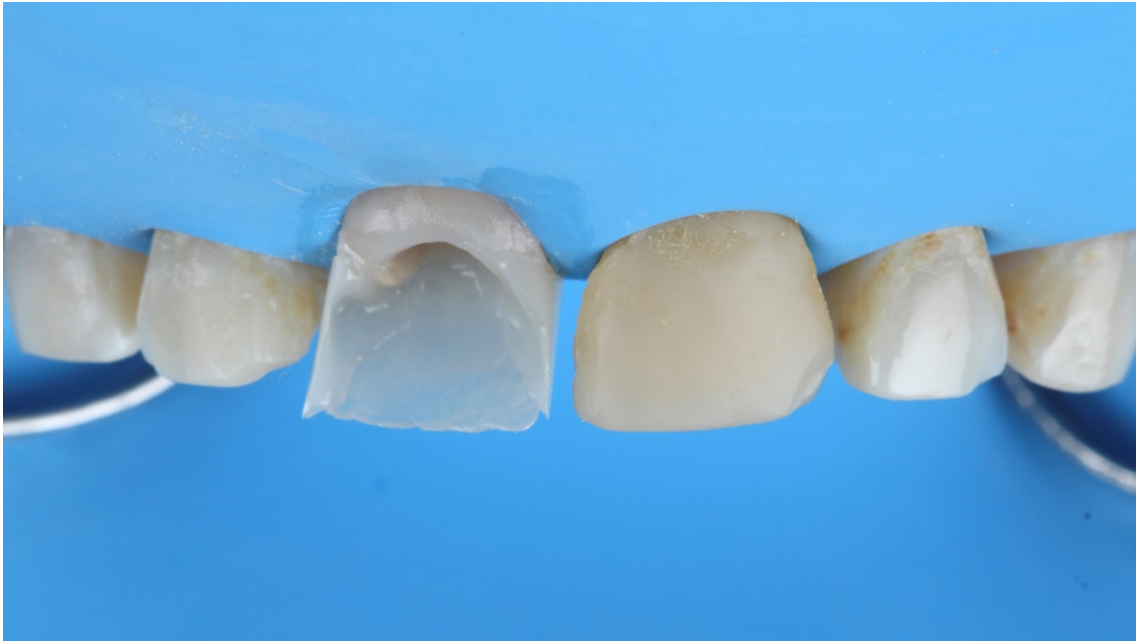
Figura 11: Aspecto após a confecção da concha palatina

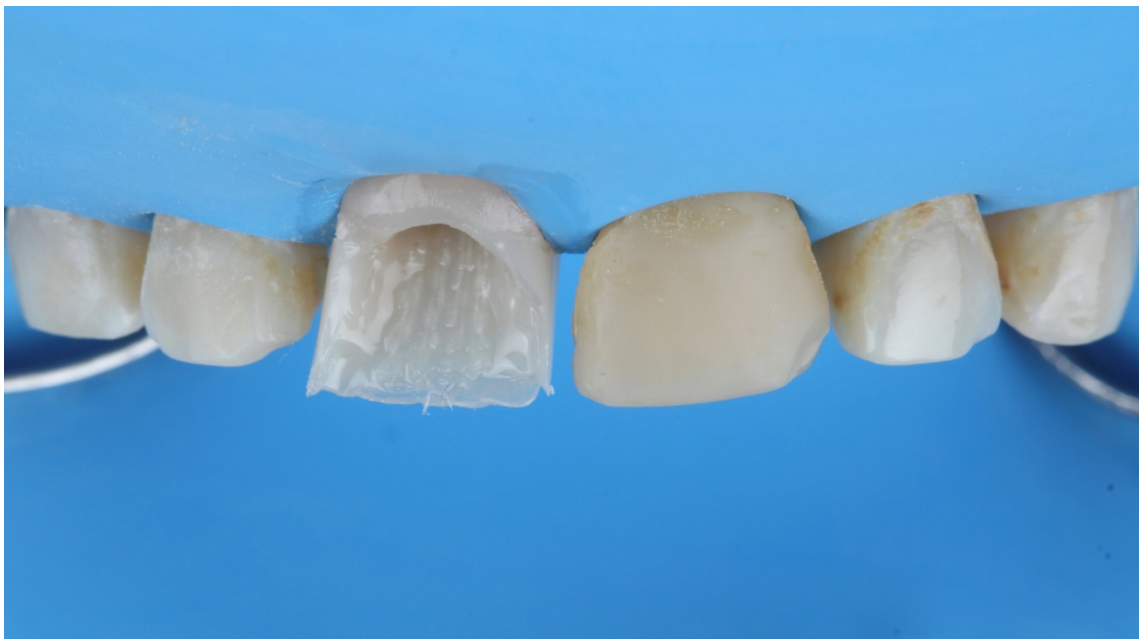
Figura 12: Inserção da fita Ribbond apoiada na concha palatina em resina composta

Após confeccionada a concha palatina, aplicou-se uma nova fita Ribbond, apoiada na resina composta (Figura 12). De forma semelhante a anterior, realizou-se o molhamento com sistema adesivo Clearfil Se Bond com o auxílio de um microaplicador descartável. Em seguida, prosseguiu-se com a estratificação preenchendo a camada referente a dentina (Figura 13)

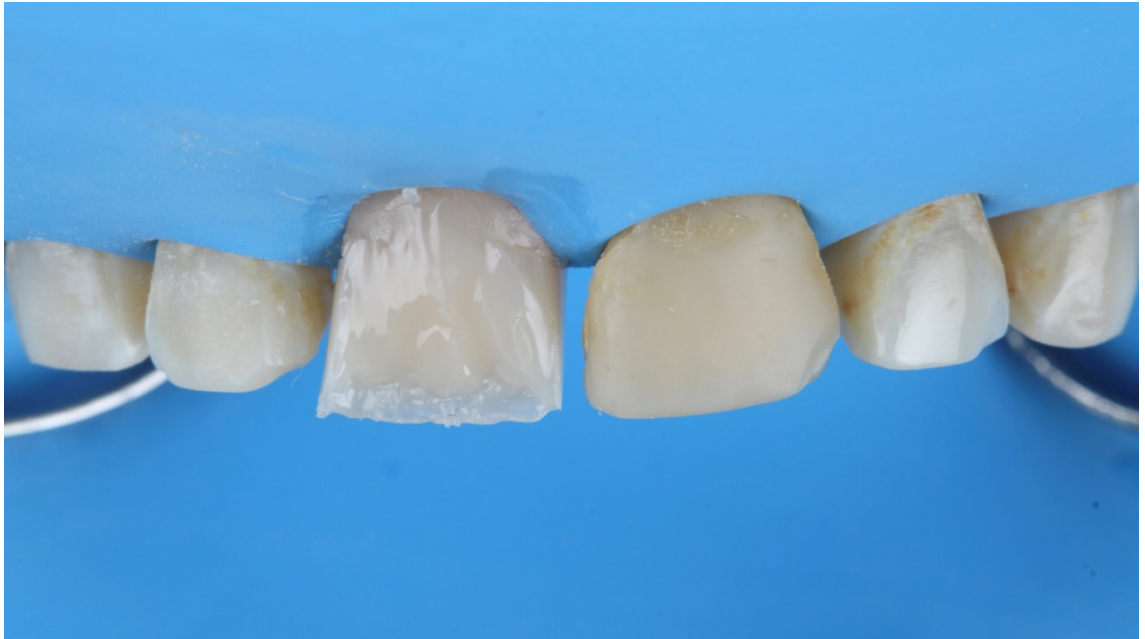
Figura 13: Estratificação da camada referente à camada de dentina. É possível observar que a resina composta foi inserida de acordo com o formato final da restauração.

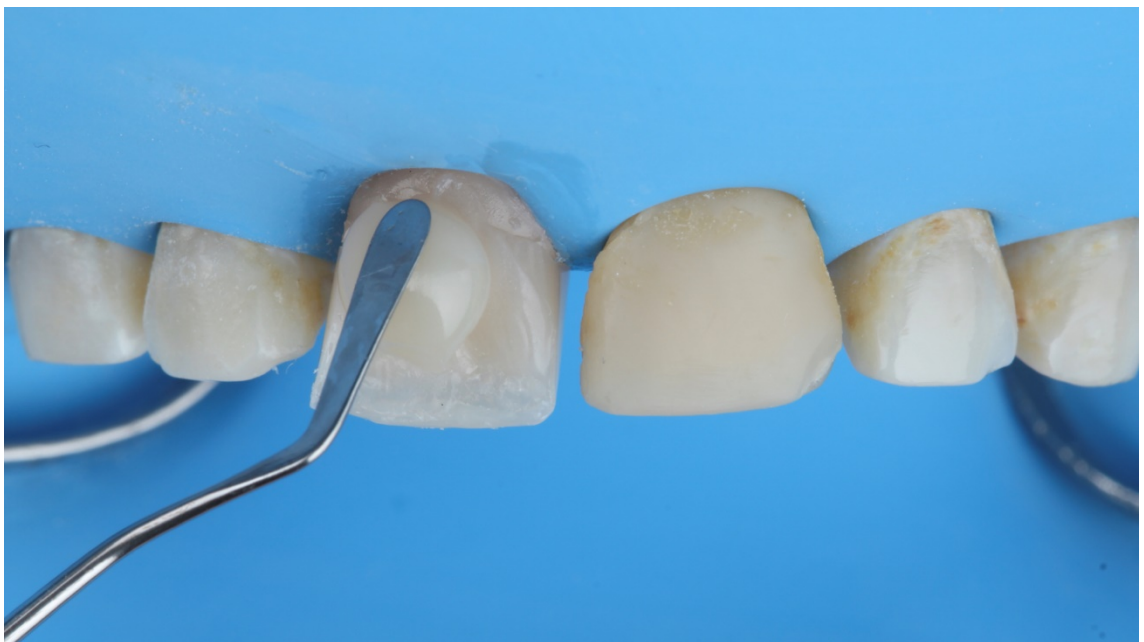
Figura 14: Inserção da resina referente a camada de esmalte vestibular

A camada referente ao esmalte (EA2) vestibular foi aplicada, utilizando uma resina com alta translucidez e baixa opacidade. Nesta etapa, controlou-se a espessura do esmalte vestibular, a fim de evitar o acinzentamento da restauração (Figura 14 e 15).

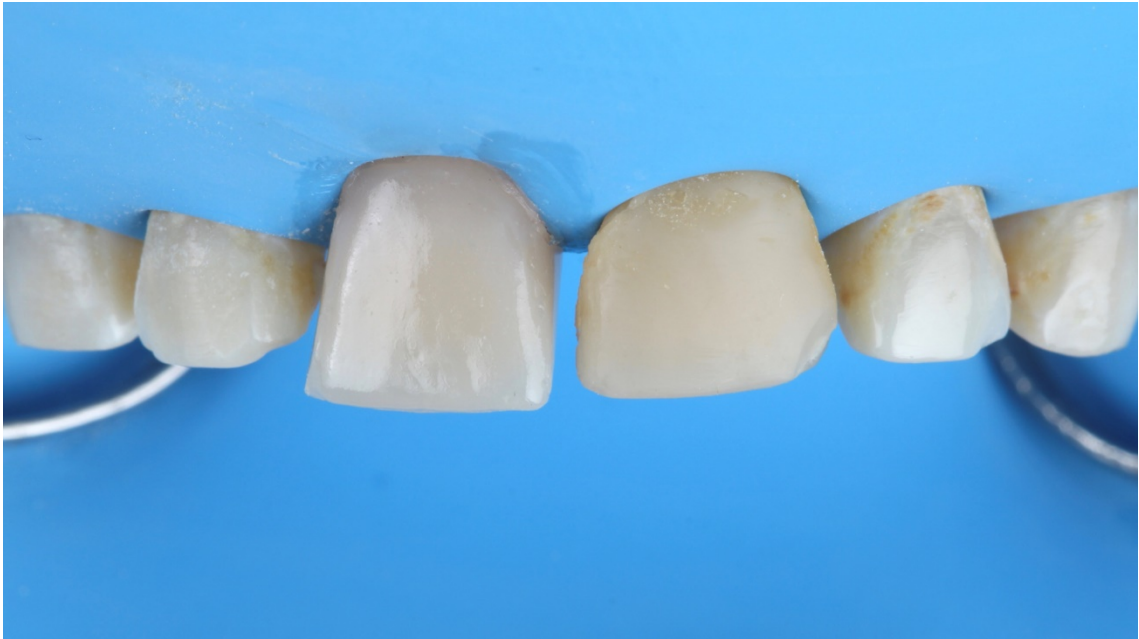
Figura 15: Aspecto após a polimerização da última camada de resina composta

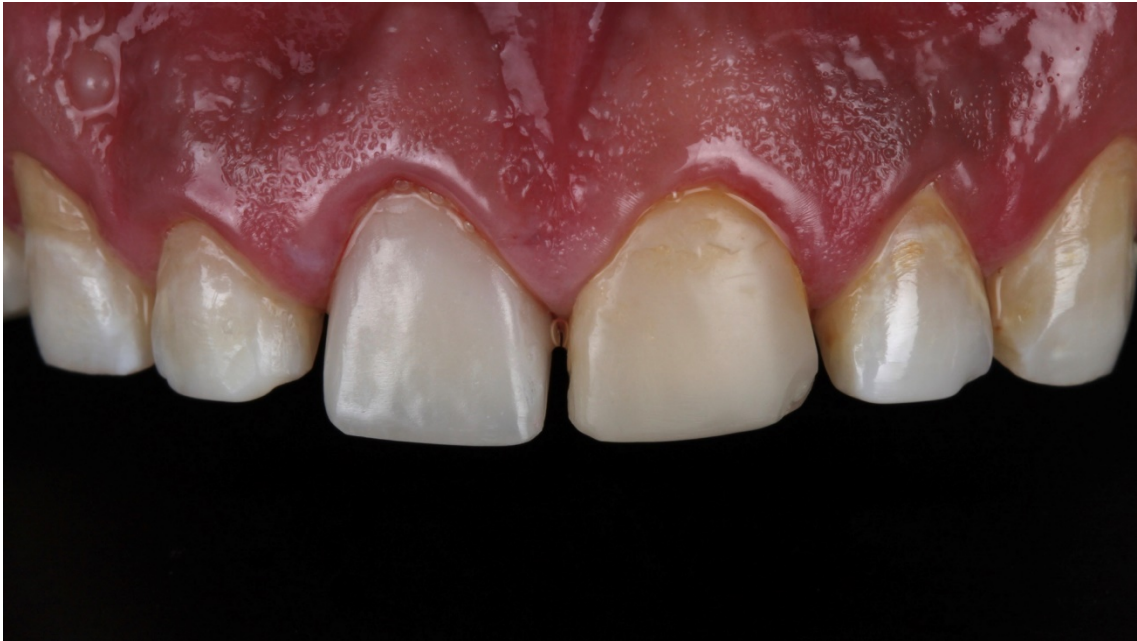
Figura 16: Aspecto após remoção do isolamento absoluto, em que se pode observar leve desnivelamento do elemento 11 em relação ao elemento 21.

Após a polimerização da última camada de resina composta, removeu-se o isolamento absoluto para seguir com a etapa de acabamento e polimento. Pode-se observar um leve desnível do elemento 11 em relação ao elemento 21 (Figura 16). Portanto, realizou-se os devidos ajustes com discos de lixa Sof-Lex (3M), utilizando as quatro abrasividades em ordem decrescente. Em seguida, realizou-se o polimento utilizando-se as borrachas Jiffy (Ultradent), em ordem crescente de abrasividade. O polimento final foi obtido com a aplicação de pasta de polimento diamantada (FGM) associada ao disco de feltro. Na figura 17 pode-se observar o aspecto final da restauração

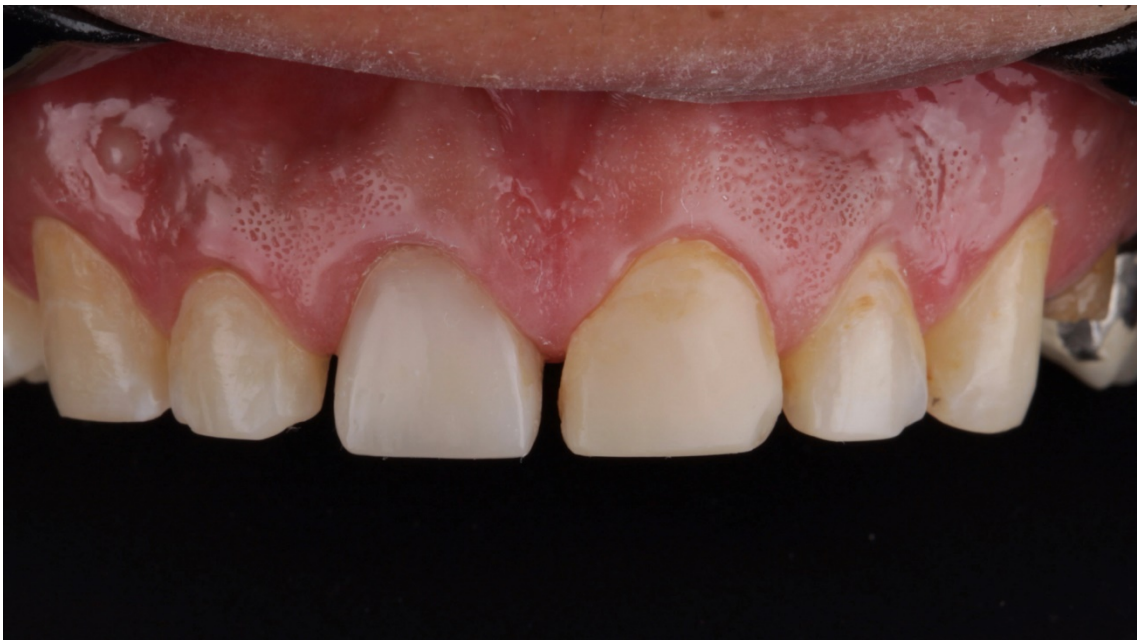
Figura 17: Aspecto após 1 ano de preservação.
