**REMOÇÃO DE INSTRUMENTO FRATURADO: relato  
de caso**

Monografia apresentada ao curso de Especialização em Endodontia da FACSET como requisito para obtenção do título de especialista.

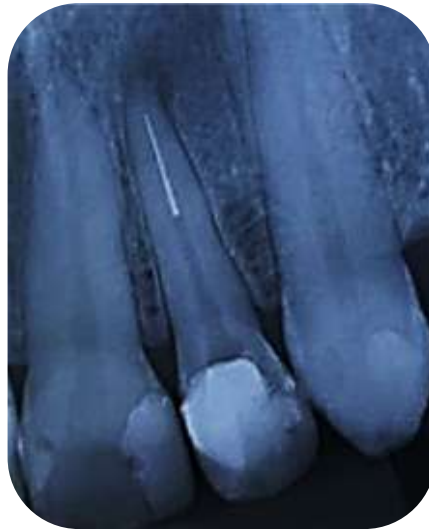
Paciente M.C.B sexo feminino, 36 anos leucoderma compareceu ao Centro de Pós-Graduação em Odontologia (CPGO) em Recife relatando instrumento endodôntico fraturado no dente 22. Ao exame intraoral observou-se a presença de selamento provisório no elemento referido. Os testes de percussão vertical e horizontal foram negativos. Ao exame radiográfico periapical foi identificado câmara coronária ampla, canal reto e amplo, presença de fragmento com aparentemente 7mm de comprimento, envolvendo os terços médio e apical com presença de radiolusência periapical discreta. O diagnóstico sugestivo foi periodontite apical assintomática.

FIGURA 1: Presença de fragmento.

Em seguida para remoção do fragmento utilizou-se a lima #08, #10 e #15 (C pilot-VDW-Alemanha), e #15 25mm k (Maillefer-Dentsply, Suíça) com movimento de  $\frac{1}{4}$  de volta ultrapassando o fragmento sob irrigação abundante de hipoclorito de sódio NaOCl a 2,5% (NASFER). Em seguida foi utilizado o ultrassom profi Neo US

(Dabi Atlante), com os insertos ultrassônicos E18 Scouter (Helse), com potência que variou entre 20 e 30% e movimento de vibração na lima #25k (Maillefer-Dentsply, Suíça). Em seguida, foi realizada a radiografia periapical sendo observado a ausência do fragmento.

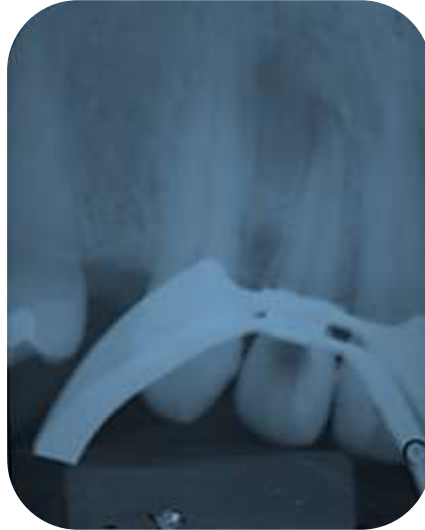
FIGURA 2: Ausência de fragmento.

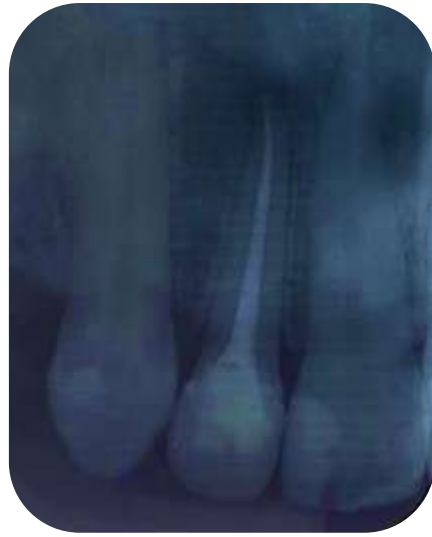
A técnica de obturação foi realizada com cone de guta-percha único e calibrado (MF Oduos de Deus, Belo Horizonte, Brasil), travado 1mm aquém do comprimento Real de trabalho (CRD-1mm).

O cimento obturador AH Plus (Maillefer-Dentsply, Suíça), foi introduzido no canal com auxílio de um espiral (Sensipast-FKG, Suíça) e em seguida o cone de guta-percha calibrado e inserido no canal com a técnica de compressão hidráulica, uma vez que foi utilizado cone único.

FIGURA 4: Prova radiográfica de obturação
