**HIPOPLASIA DE ESMALTE: INTERVENÇÃO COM RESINA COMPOSTA
TÉCNICA DIRETA PARA TRATAMENTO DE MANCHA BRANCA**

Relato de caso clínico
apresentada à Facsete –
Faculdade Sete Lagoas, como
requisito para obtenção do
Título de Especialista em
Dentística com ênfase em
estética, sob orientação do
Prof. Me. Nivio

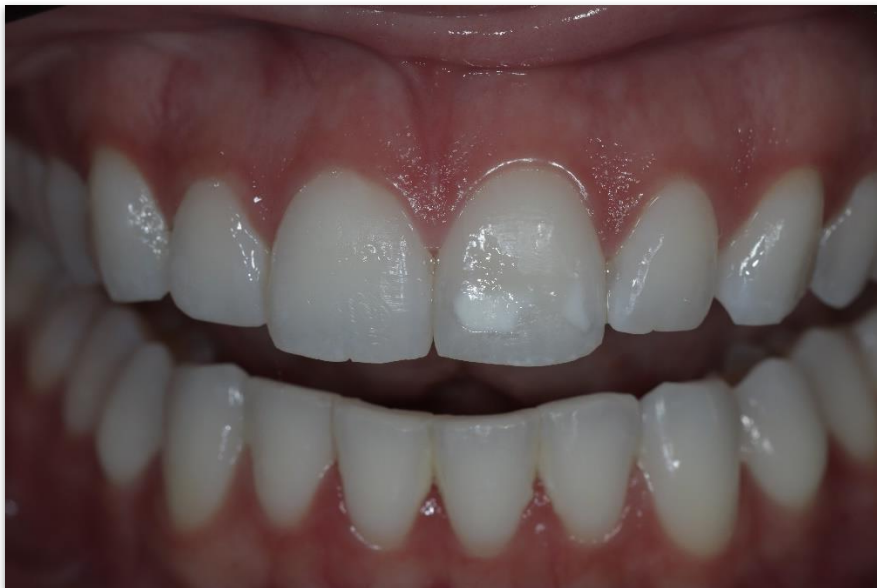
No exame clínico notou-se uma moderada rugosidade no terço médio do dente 21. Na área da lesão observou-se o aspecto branco opaco, no qual os tecidos moles apresentavam-se normais e ao utilizar a luz fotopolimerizadora por palatina concluiu-se que a mancha era profunda. A paciente possui dentição completa, seus familiares não se recordam de trauma nem queda na infância que pudessem comprometer o germe dental. Apenas foi informado que quando criança havia muitas idas ao pediatra por problemas nutricionais e que tomava bastante medicação por causa de virose. Diante dos sinais clínicos foi sugestivo para hipoplasia de esmalte.

Figura 1: Foto frontal do dente 21 com exposição da lesão hipoplásica

Mediante ao diagnóstico, o plano de tratamento sugerido foi a realização de restauração direta com resina composta no dente afetado. Após a assinatura do termo de consentimento livre e esclarecido o tratamento foi iniciado. Na Figura 1 foi fotografado o início do caso, onde é possível observar todas as questões mencionadas acima.

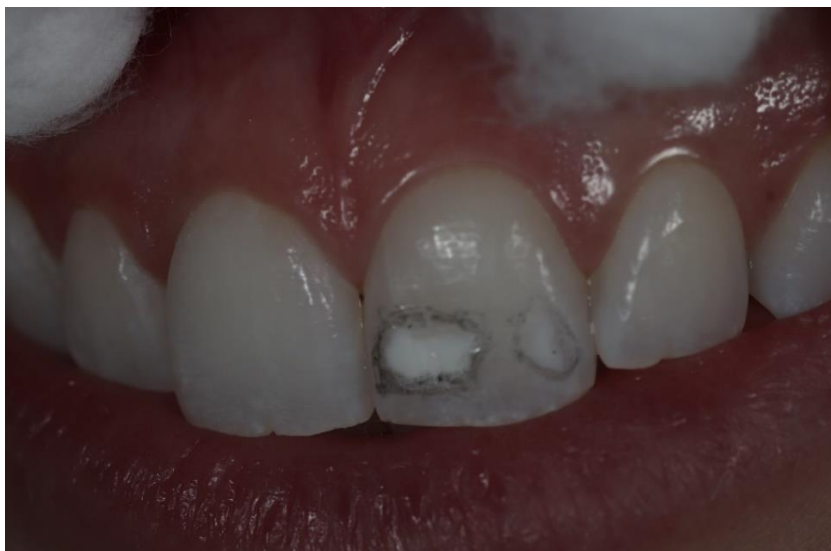
Figura 2: Marcação feita com o auxílio de um lápis para limitar o comprimento da mancha

Devido a desidratação que ocorre na boca, podendo alterar a coloração do dente e por consequência a percepção da lesão, foi marcado com um lápis preto todo o término da mancha para que pudesse guiar na realização do desgaste (Figura 2). Logo em seguida, foi feito o desgaste de aproximadamente 1,0mm com uma ponta diamantada 1012 esférica (Kg Sorensen) em alta rotação com bastante irrigação para que não ocorresse superaquecimento (Figura 3).

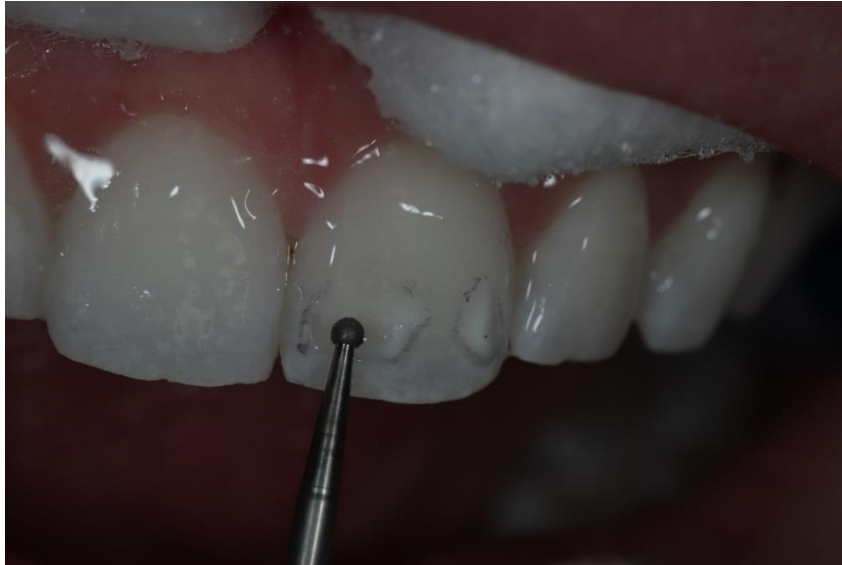
Figura 3: Broca com ponta diamantada 1012 esférica sendo utilizada para remover a marca opaca

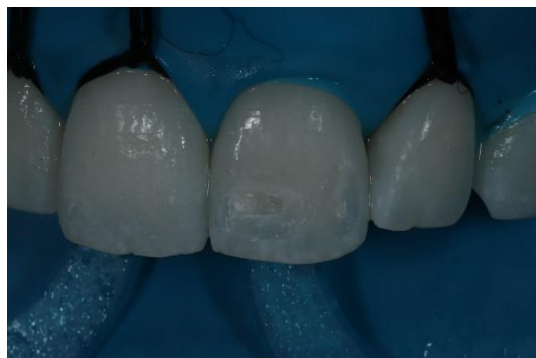
Figuras 4 Isolamento absoluto com o auxílio do fio dental com haste

Foi fixado o dique com o auxílio de um fio dental com haste da marca Flosser Gum, permitindo um maior conforto e dispensando o uso de anestesia, pois não é utilizado grampos e trata-se de um material mais delicado. O tracionamento do lençol é feito com fio dental para melhor acomodamento do dique (Figuras 4). Apesar de exigir mais tempo para a preparação e execução, a técnica ajuda a garantir a qualidade e segurança dos procedimentos dentários.

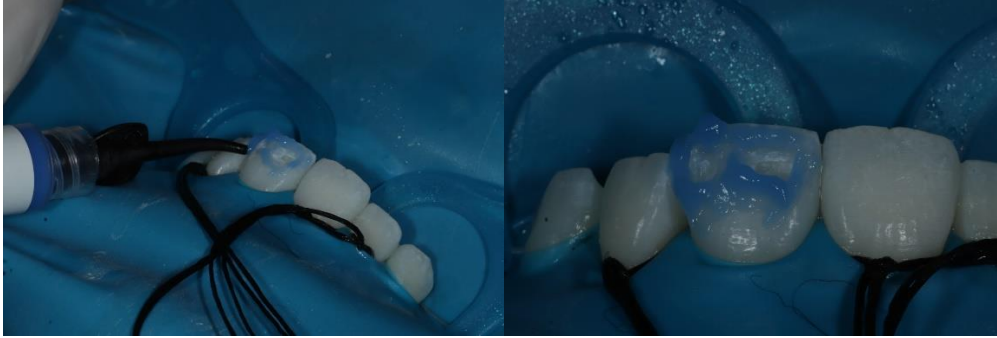
Figura 5 : Aguardando o tempo de condicionamento do ácido

permitindo com que tenha a remoção de uma fina camada de esmalte do dente, o que ajuda a criar uma superfície irregular que melhora a aderência do material odontológico aplicado. No caso foi utilizado o sistema adesivo universal, portanto só foi condicionado o esmalte dental por 30 segundos (Figura 5). Logo após este procedimento foi removido o excesso do ácido, lavando abundantemente com água e ar pelo mesmo tempo de condicionamento.

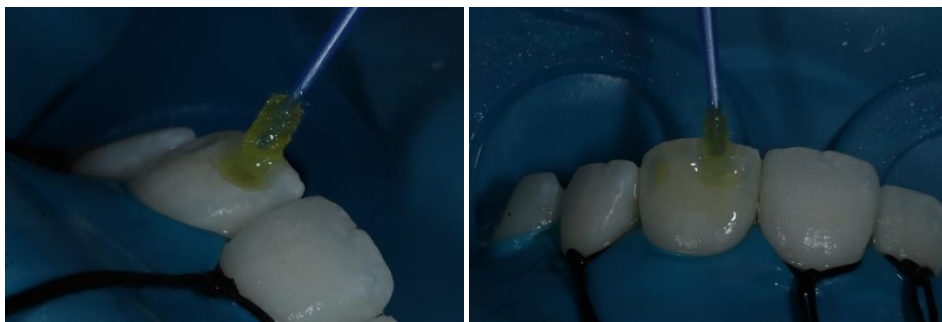
Figura 6 e 7: Vista lateral e frontal, respectivamente, da aplicação do adesivo (Dentsply Sirona)

O excesso de água foi removido com bolinhas de algodão, em seguida foi aplicado o adesivo universal (Dentsply Sirona), e com o auxílio de um microbrush fino (Allprime) foi feito um esfregaço por 20 segundos e jateamento de ar por mais 20 segundos para volatilizar o solvente (Figura 6 e 7). Após a remoção do excesso do adesivo foi realizada a fotoativação (Fotopolimerizador Elipar™ DeepCure LED - 3M) por 40 segundos.

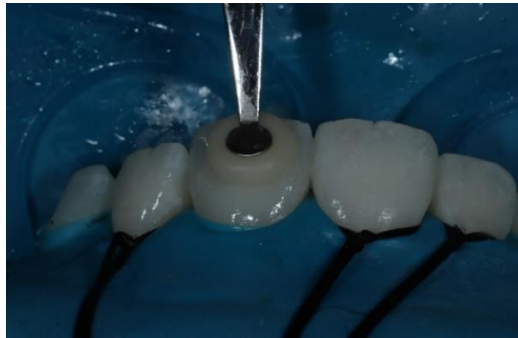
Figura 7: Incremento único da resina com o auxílio da espátula para resina

As restaurações foram feitas com resinas nano-híbridas (Neo Spectra ST HV A1 - Dentsply Sirona). A tomada de decisão para a escolha deu-se pela

simplicidade do sistema de cores, visto que ela contém um sistema simplificado que engloba toda a escala VITA, diminuindo a chance de erro no resultado.

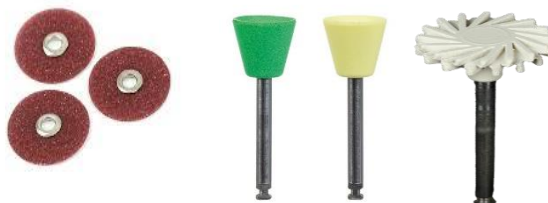
Figura 8: Sequência de acabamento e polimento

Para o acabamento foi utilizado disco de lixas de granulação grossa do tipo Sof-Lex (Disco de Lixa Sof-Lex™ Pop On - 3M), onde foi feito o ajuste de forma e tamanho; e borrachas da marca Ultradente da granulação grossa (verde) para fazer a macro textura e logo após, foi utilizada outra borracha, mas de granulação média (amarela). Por fim, o polimento final foi feito com o espiral (Jiffy Natural Ultradent) por 40 segundos com bastante irrigação para que não ocorresse o superaquecimento dos polidores. A seguir os materiais utilizados para a realização desta etapa de acabamento e polimento (Figura 08).

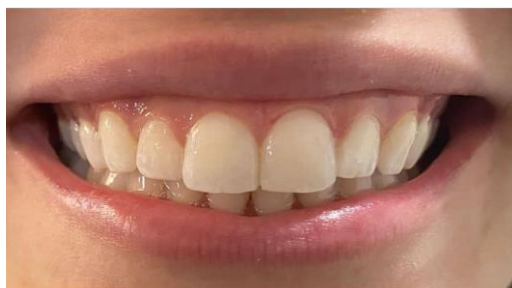
Na figura 09, exibição do resultado do caso em que a paciente se demonstrou satisfeita após feita a etapa de acabamento e polimento.

Figura 9: Aspecto final satisfatório
