**REMOÇÃO DE LIMA FRATURADA INTERIOR DO CANAL POR IRRIGAÇÃO E  
INSTRUMENTAÇÃO**

Monografia apresentada ao curso de  
Especialização Lato Sensu da Faculdade  
Sete Lagoas como requisito parcial para  
conclusão do Curso de Endodontia.  
Orientador: Prof. Dr. Murilo Priori Alcalde

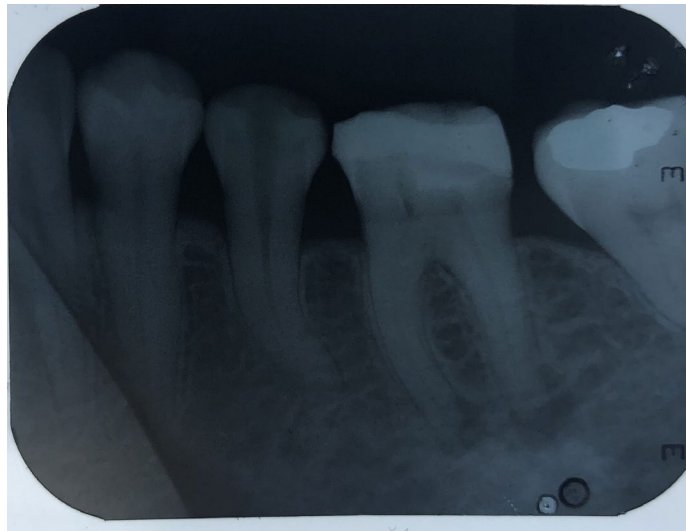
A Figura 1 mostra a radiografia inicial do dente 36 do paciente.

Figura 1 - Radiografia inicial do dente 36.
