**SOLUÇÃO PROTÉTICA PARA IMPLANTES MAL POSICIONADOS:
RELATO DE CASO**

Trabalho de conclusão de curso apresentado ao curso de especialização Lato Sensu da Faculdade Sete Lagoas – FACSETE, com requisito parcial para obtenção do título de Especialista em Implantodontia.

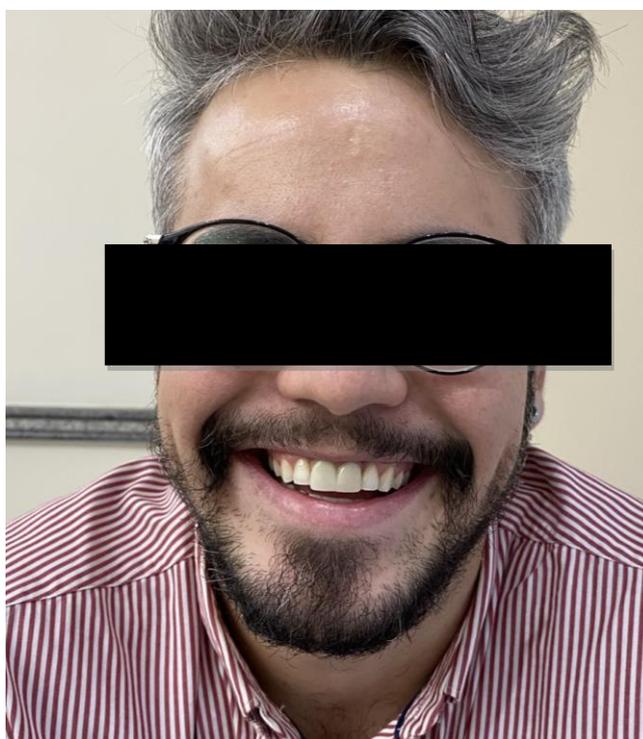
Na primeira consulta odontológica, o paciente relatou ter realizado a cirurgia de colocação dos implantes em 2009. Em 2010, o paciente fez uma troca da prótese fixa, mas desde então não está satisfeito com a estética e a função da prótese. Suas queixas com esse último trabalho foram: formato desarmônico, insatisfação com a cor e com o alinhamento dos dentes. Pelo exame clínico, observou-se que a prótese favorecia o acúmulo de alimento, tendo o paciente relatado não conseguir passar fio dental de forma correta.

Imagem 1 – Foto inicial de como o paciente chegou na clínica.

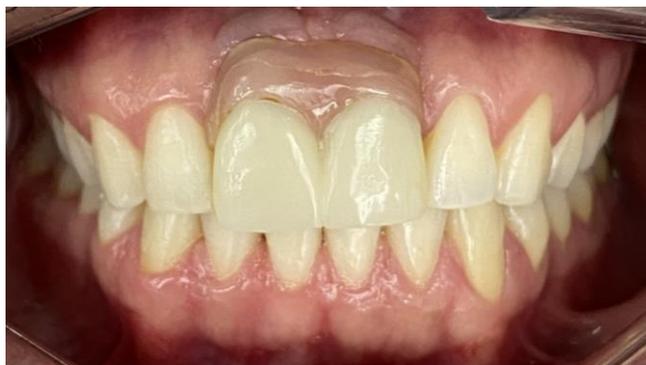
Imagem 2 – Coroas unidas em resina acrílica, cimentadas.

A primeira etapa do tratamento foi a remoção da prótese antiga e a avaliação dos munhões que o paciente apresentava. Esses componentes não estavam satisfatórios para a continuação do tratamento. Então, foi realizada uma moldagem na cabeça dos implantes, com transfers de moldeira aberta, e foram solicitados ao laboratório novos munhões personalizados, um provisório e dois copings unidos em zircônia.

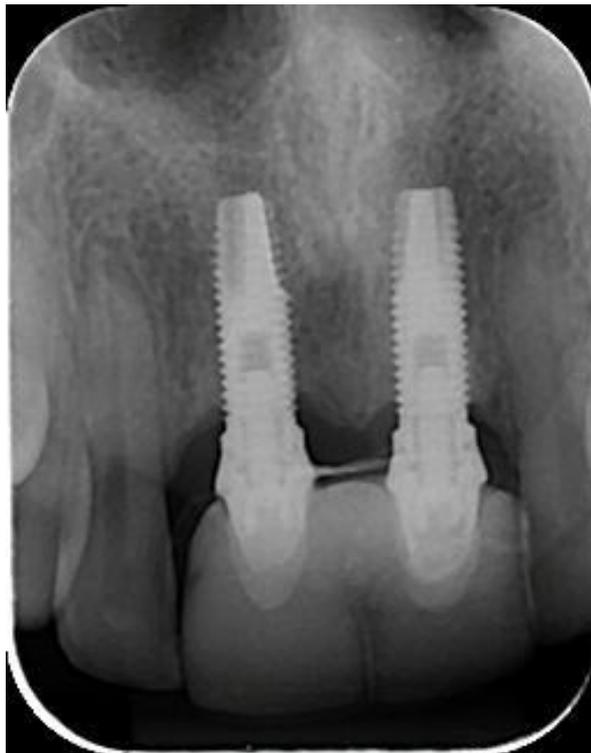
Pela avaliação da tomografia, o exame de imagem denuncia roscas expostas na vestibular dos implantes. Os implantes usados foram dois hexágonos externos de plataforma 4.1. Os dentistas que realizaram os procedimentos não guardaram os dados dos implantes e nem os dados protéticos.

Imagem 3 – Raio X periapical dos implantes 11 e 21.

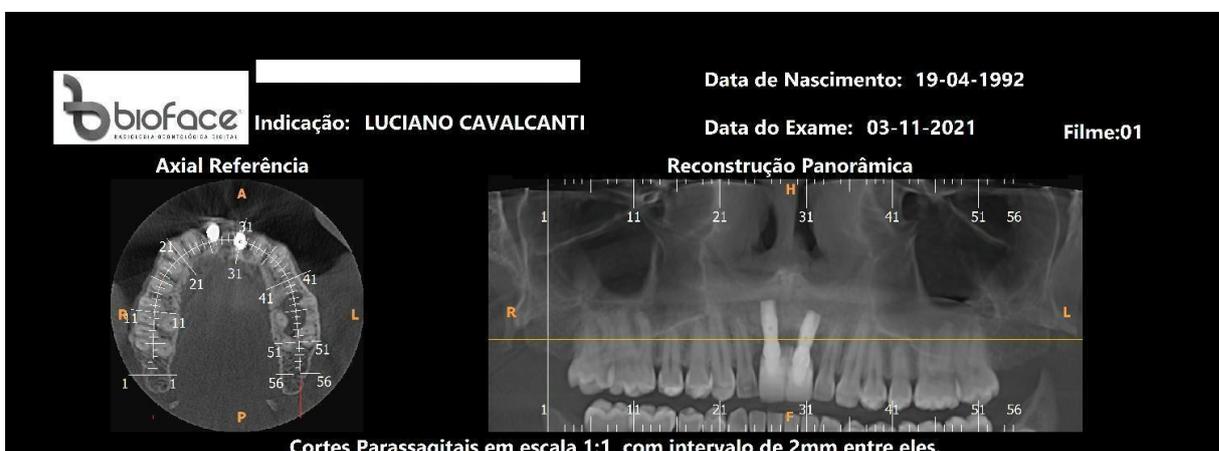
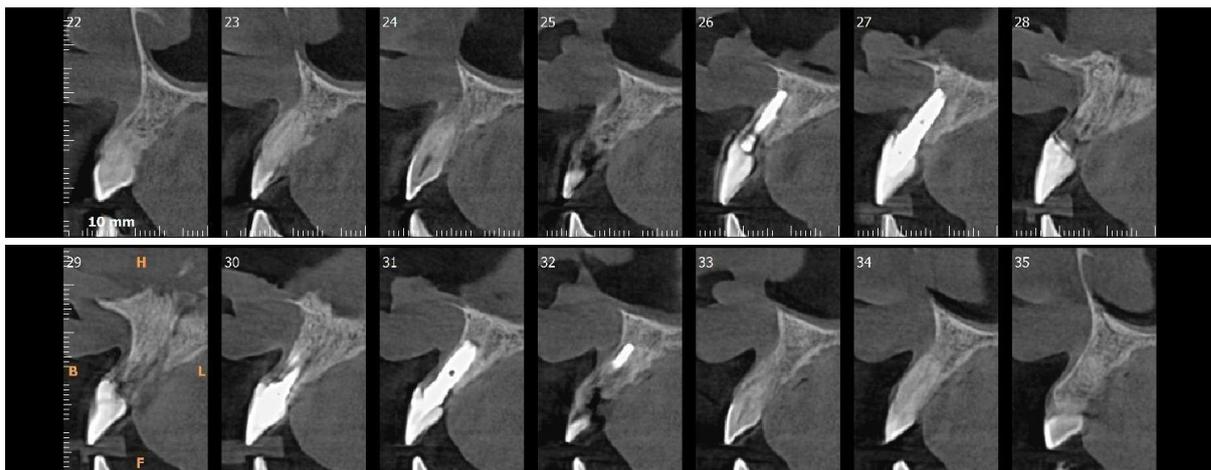
Imagem 4 – Tomografia do paciente.

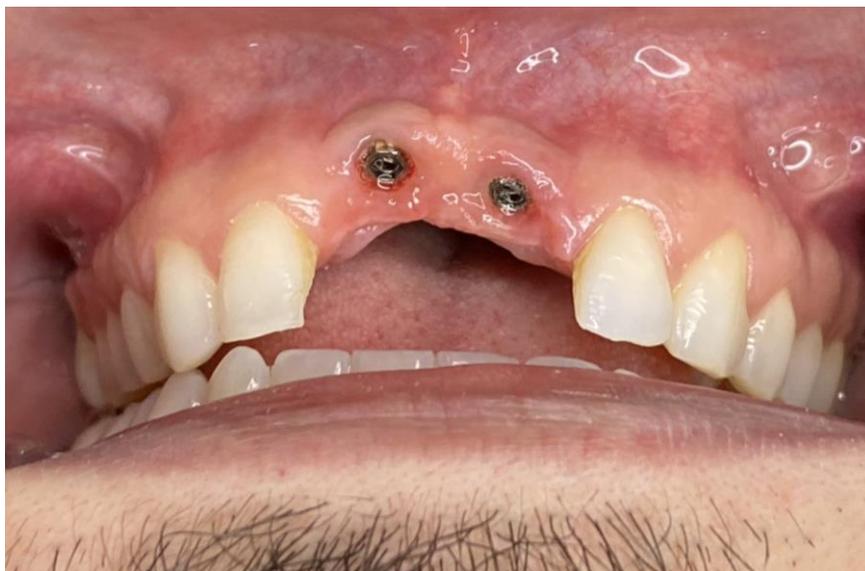
Imagem 5 – Plataforma dos implantes, sem exposição visual das rosca.

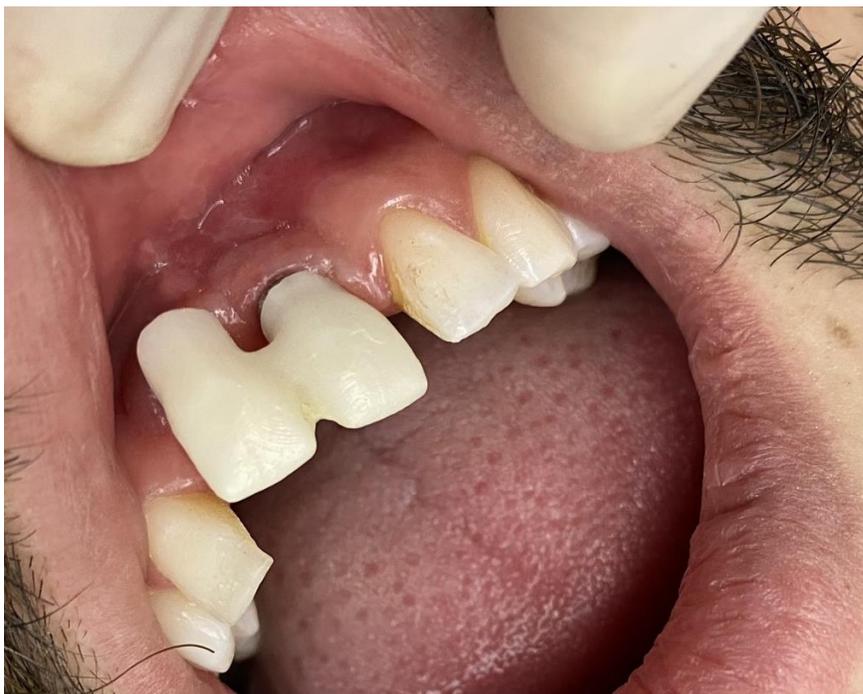
Foram instalados em boca os munhões. A estrutura 21 estava girada em boca, o que pode ter sido provocado pelo mal encaixe do transfer ao implante ou por um erro na etapa de vazamento do gesso. Os dois munhões feitos foram usados para fixar o provisório em boca. Esse último precisou de um desgaste interno para o encaixe.

Imagem 6 – Coping de zircônia encaixado no munhão 21 girado.

Em seguida, foi feita uma nova moldagem e foram solicitados ao laboratório novos munhões personalizados e uma nova estrutura em zircônia. Os novos munhões foram provados e, após, os dois copings unidos em zircônia. Nesse momento, foi realizada a escolha da cor das coroas. O paciente, com auxílio do dentista, escolheu a cor A1. Todas essas informações foram enviadas ao laboratório, que enviou a porcelana de cobertura aplicada sobre a zircônia.

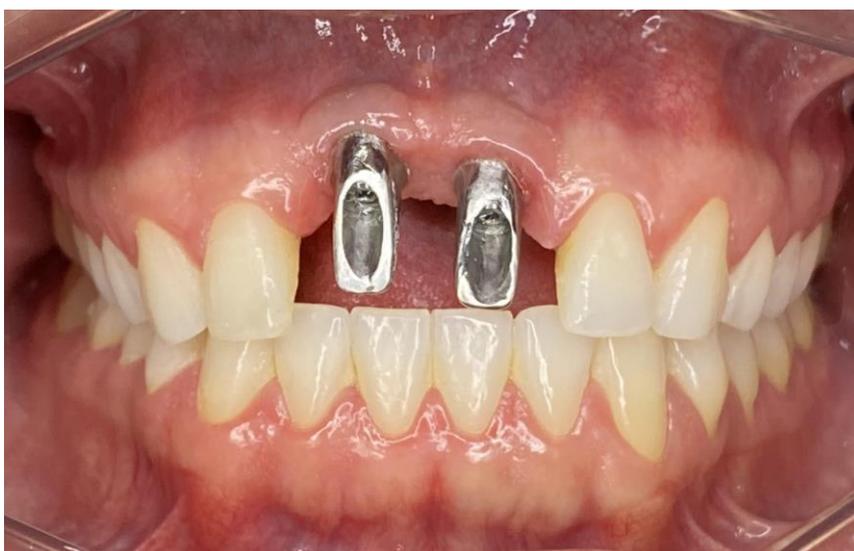
Imagem 7 – Novos munhões em boca.

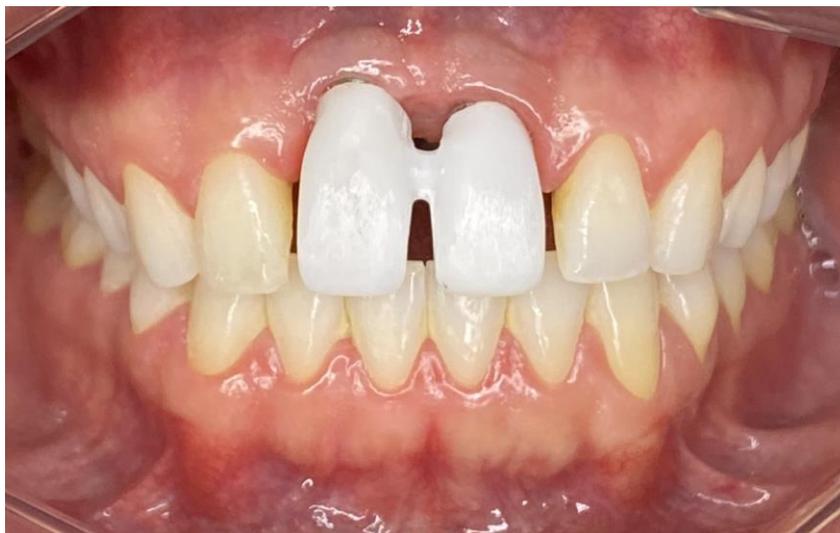
Imagem 8 – Novos copings em boca.

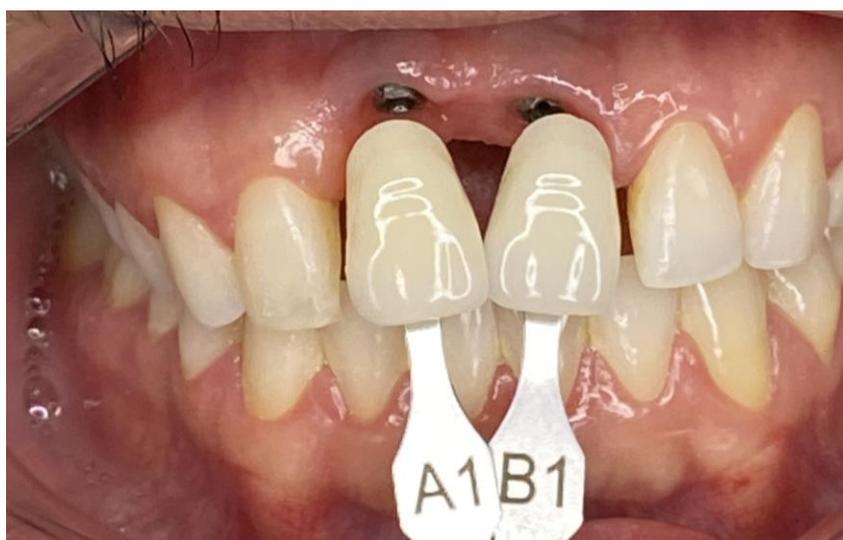
Imagem 9 – Seleção de cor. A cor escolhida foi A1.

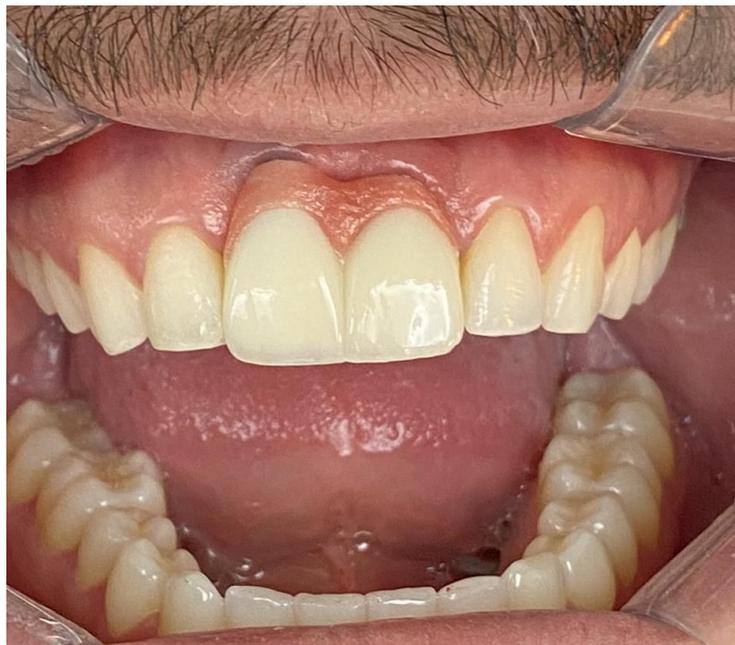
Durante a prova das duas coroas unidas, foi observado que: a linha mediana estava levemente desviada para a direita, os incisivos não estavam apresentando o ângulo mesioincisal agudo e esses ângulos não estavam evidentes. Além disso, a cor da porcelana que retrata a gengiva estava mais vermelha do que a gengiva do paciente. Todas essas observações foram enviadas ao laboratório e os ajustes foram realizados.

Imagem 10 – Prova das coroa unidas. A linha mediana apresentava um desvio para o elemento 11, estavam sem o ângulo mesioincial e a porcelana gengival estava mais escura do que a gengiva do paciente.

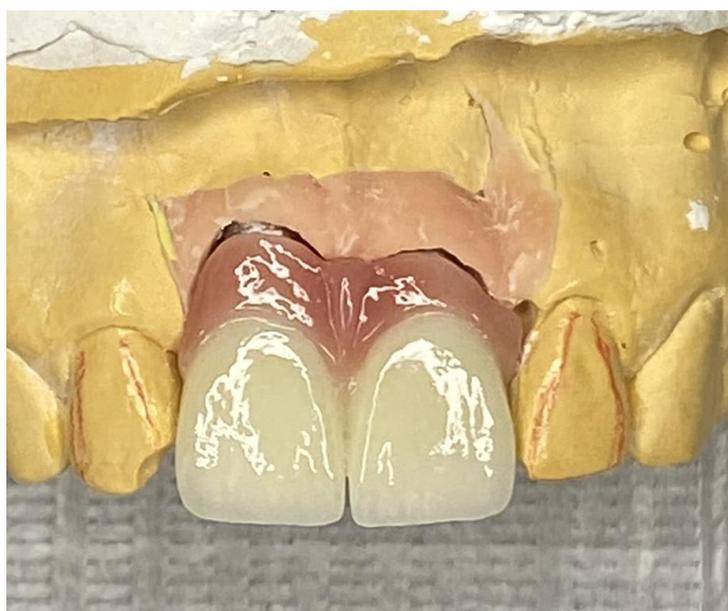
Imagem 11 – Coroas unidas finalizadas.

Em um segundo momento, as coroas unidas foram provadas e aprovadas pelo dentista e pelo paciente. A coroa em bloco e os munhões foram condicionados da seguinte forma: ácido fluorídrico, seguido de silano e adesivo universal. Por último, o cimento dual set PP da SDI foi aplicado dentro dos copings. O seu excesso foi removido com fita Teflon, que estava colocada nas interproximas e entre os elementos 11 e 21. Em seguida, o fio dental foi passado entre as coroas e os dentes e o passa fio entre implante e implante. Depois de remover todo o excesso de cimento, o fotopolimerizador foi aplicado nas coroas.

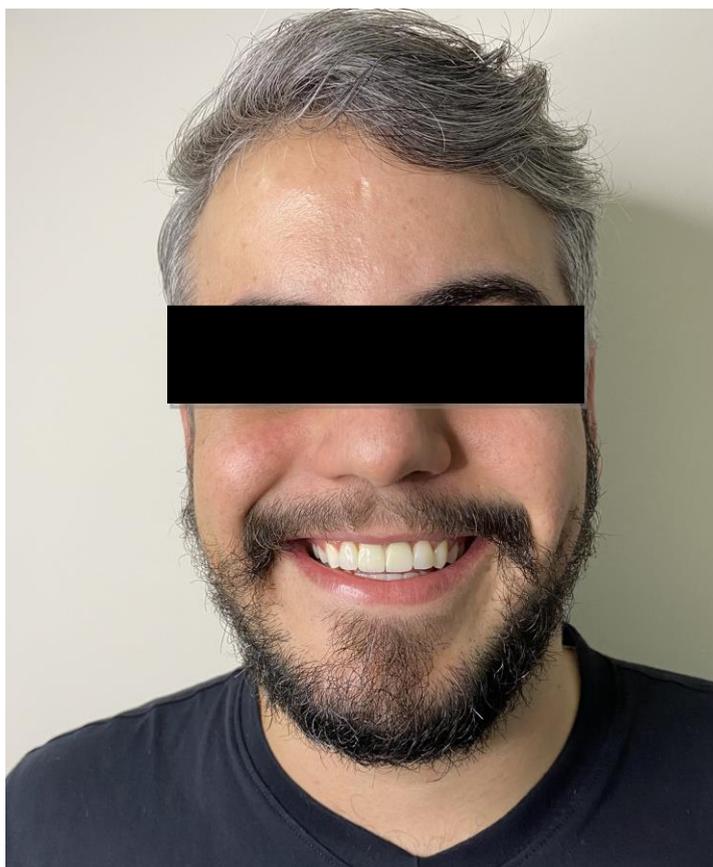
Imagem 12 – Tratamento concluído.

Na mesma sessão da cimentação desse bloco, realizou-se uma faceta no dente 22 e uma no dente 12, com objetivo estético e de melhorar o ponto de contato entre as coroas unidas e os dentes. Foi necessário realizar adição de resina nos caninos para obter uma correta guia desses dentes e, conseqüentemente, uma desoclusão dos dentes posteriores e anteriores. A guia anterior foi ajustada e o tratamento foi finalizado.
