IMPLANTES UNITÁRIOS COM CARGA IMEDIATA

Monografia apresentada ao curso de especialização *Lato Sensu* da FACSETE, como requisito parcial para conclusão do curso de Implante. Turma XIII

Área de Concentração: Implantodontia.

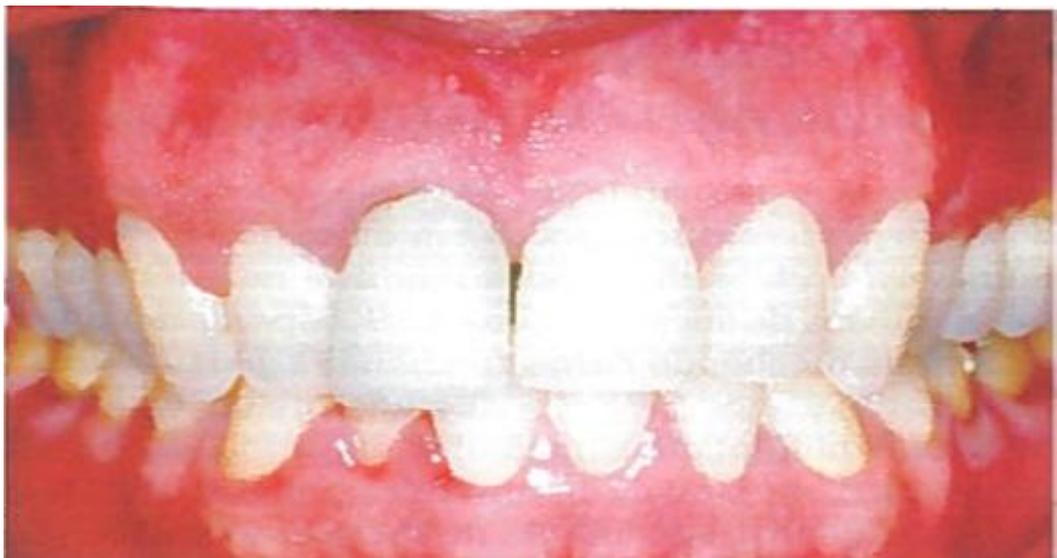
Figura 1 – Vista frontal – dente 11 com raiz fraturada

Paciente do sexo masculino, 55 anos, com linha de sorriso alta, compareceu ao consultório apresentando fratura radicular no dente 11 (Figuras 1, 2 e 3).

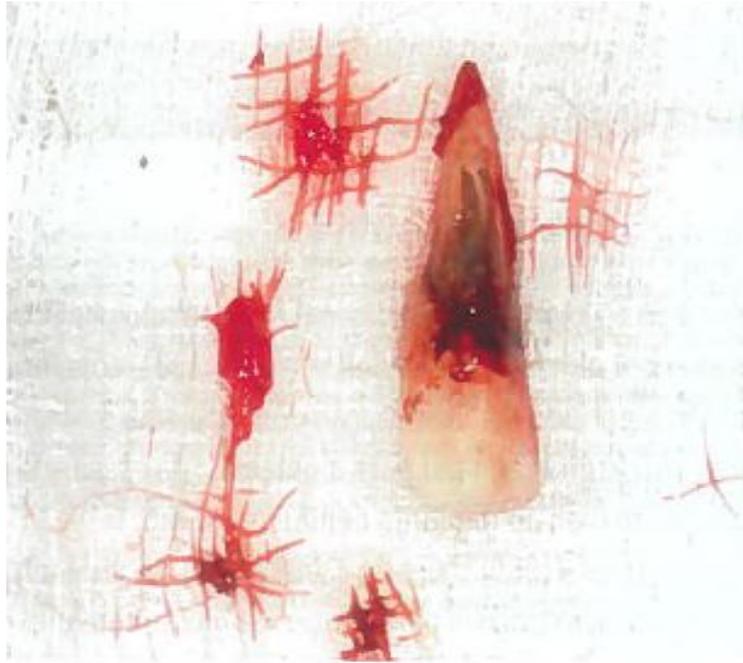
Figura 2 –Vista do dente 11 avulsionado – raiz fraturada

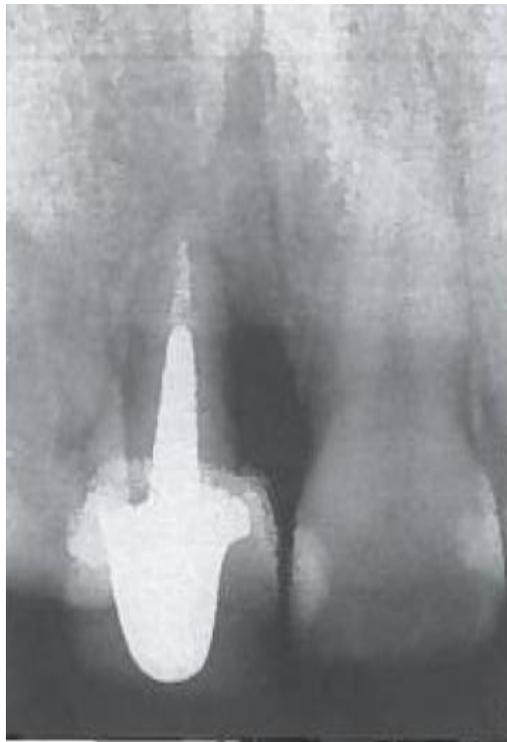
Figura 3 - Vista da radiografia periapical – dente 11 com perda óssea.

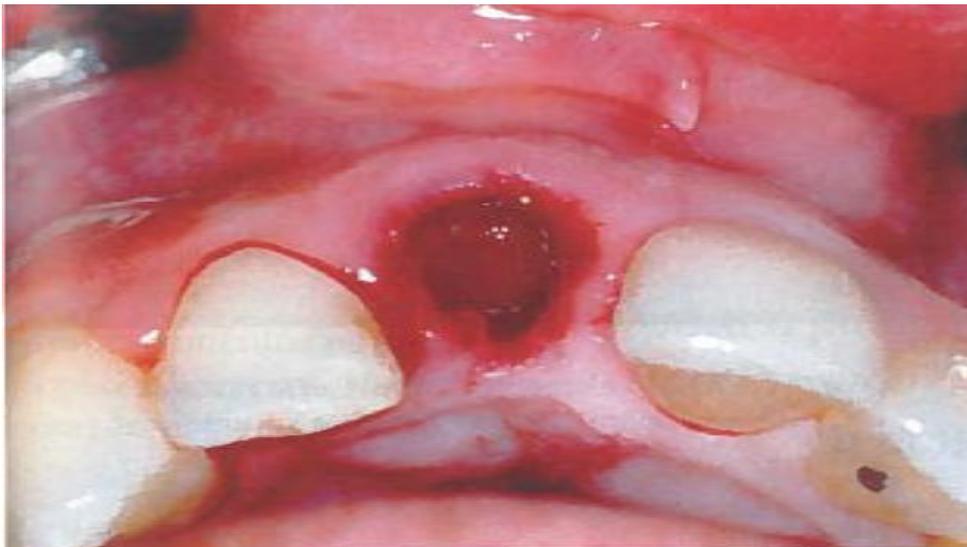
Figura 4 - Vista oclusal do alvéolo do dente 11

Após anamnese, exame clínico e radiográfico foi marcada a cirurgia para remoção do elemento 11 e a possível instalação de implante. Realizada a exodontia do elemento 11 (Figura 4), foi avaliado o remanescente ósseo do alvéolo e decidiu-se pela instalação do implante imediato cuja posição deve estar entre 2mm e 3mm de uma linha imaginária que passe pela face vestibular dos dentes adjacentes na altura cervical (Figuras 5 e 6). Um implante de 4,0 mm x 15,0 mm foi utilizado após a perfuração obtendo o travamento de 40Ncm, aferido pelo motor (OsseoCare).

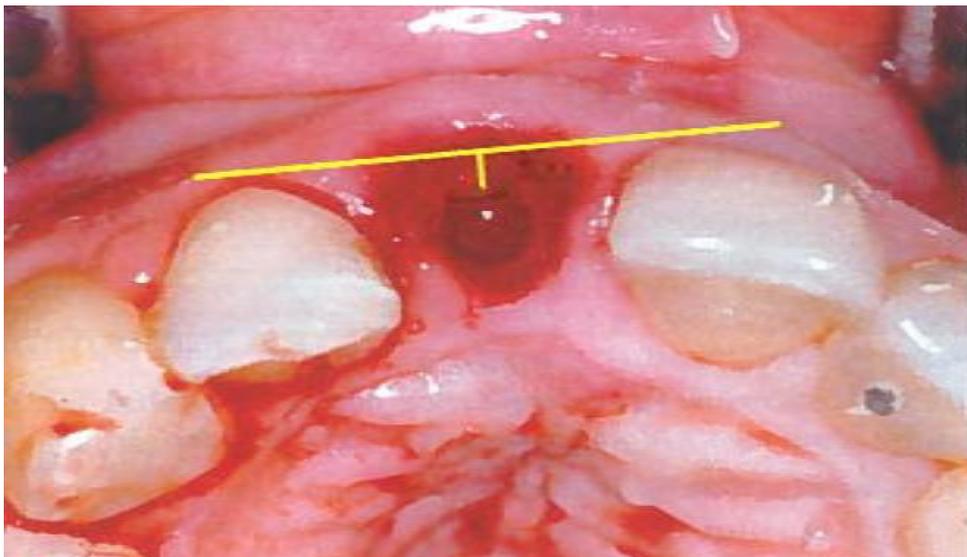
Figura 5 – Vista da borda da plataforma do implante

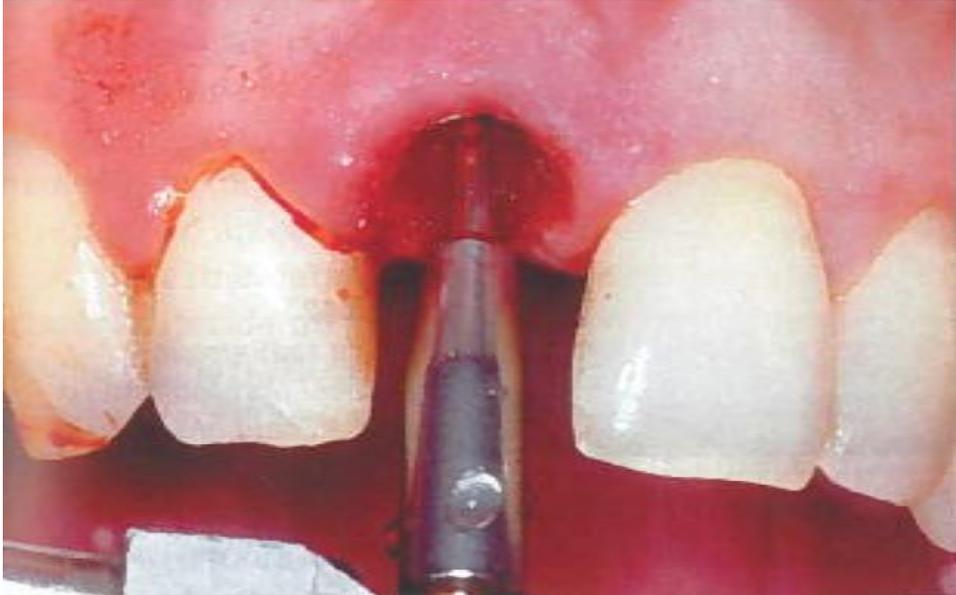
Figura 6 – Vista da broca de 2mm posicionada para perfuração do osso.

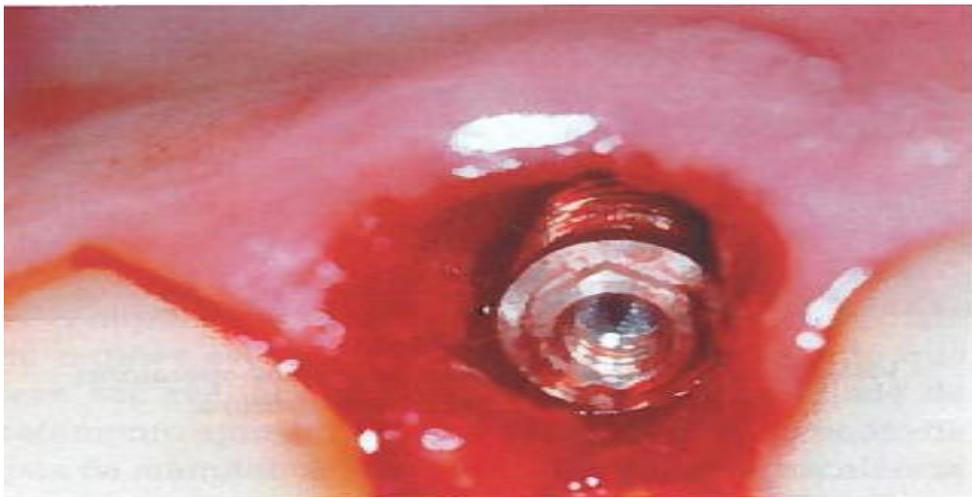
Figura 7 – Vista do espaço entre o alvéolo e o implante.

Após essa fixação primária, decidiu-se pela carga imediata. O comprimento do implante foi maior que a profundidade do alvéolo, fazendo com que transfixasse o osso ao ser inserido. No terço mais cervical, ficou um pequeno espaço, pois a raiz do dente tinha o diâmetro maior que o implante (Figura 7).

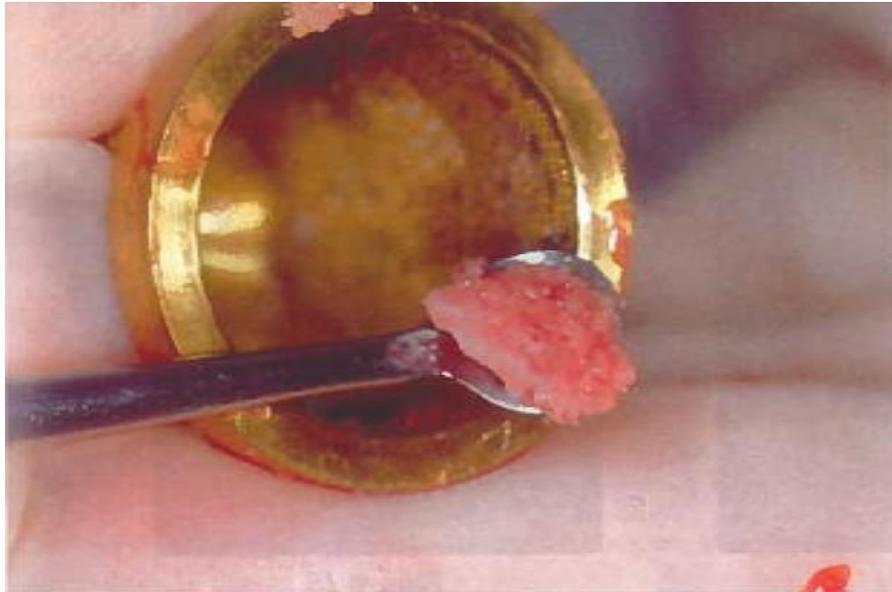
Figura 8 – Material colhido para preparação de preenchimento.

Esse espaço foi preenchido com 60% de osso autógeno (Figura 8), colhido durante a perfuração para a instalação do implante e misturado com 40% de biovidro.

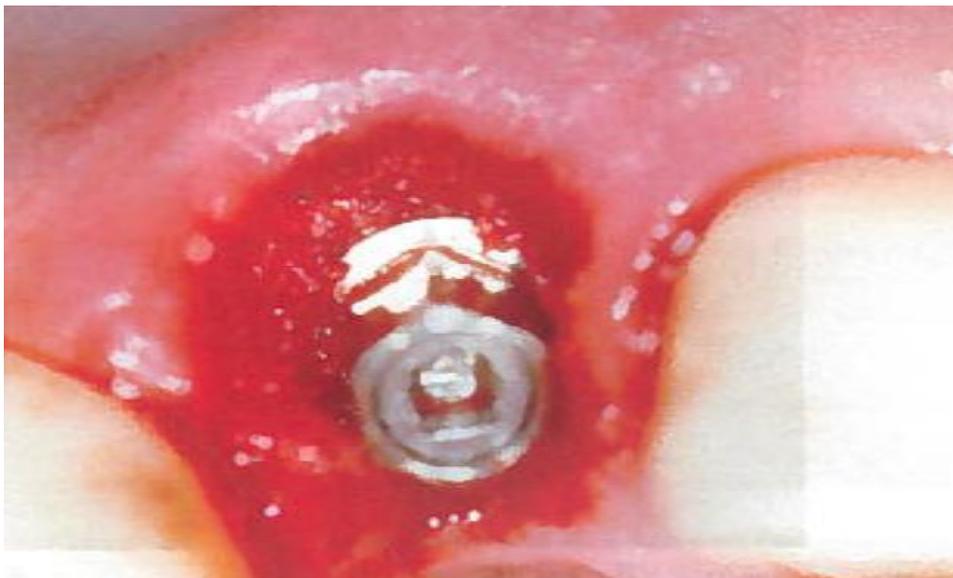
Figura 9 – Componente protético no preenchimento.

Foi instalado o componente protético (Figuras 9) e confeccionado um dente provisório (Figura 10).

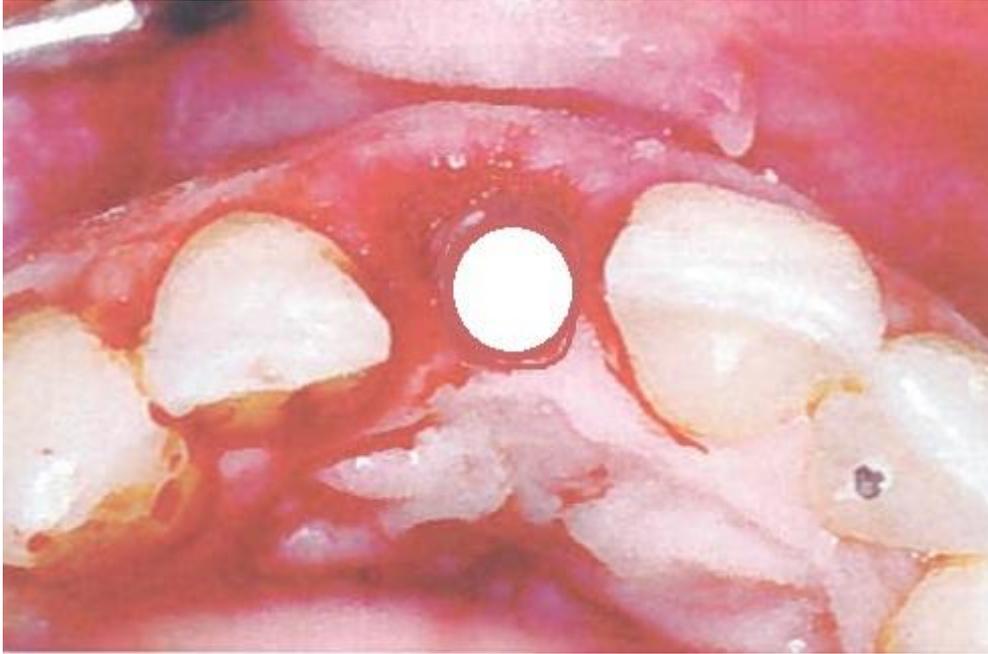
Figura 10 – Coifa plástica sobre o componente para confecção do provisório

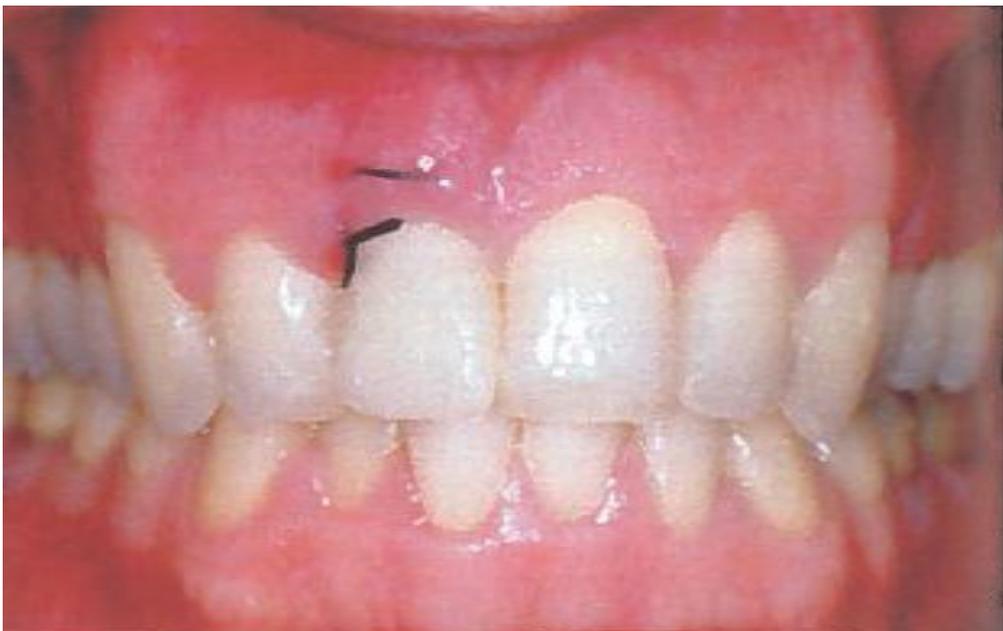
Figura 11 – Sutura circular em volta do provisório

Uma sutura circular (Figura 11) foi feita no tecido gengival abraçando o provisório com o intuito de estabilizar o tecido mole circundante e manter o enxerto estável. Após sete dias foi feita a remoção da sutura e o tecido gengival permaneceu estável ao redor da coroa provisória (Figura 12).

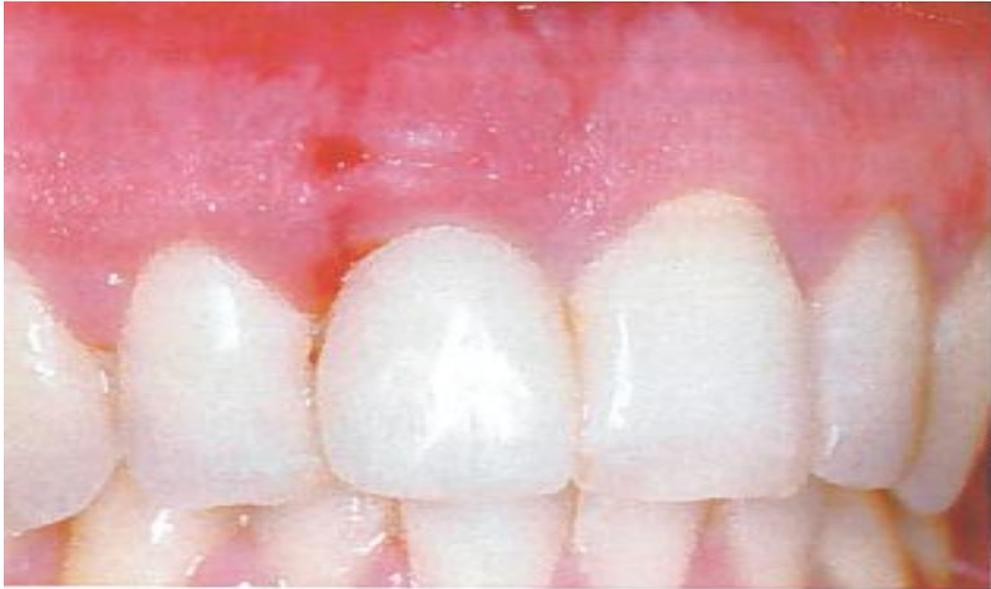
Figura 12 – Remoção de sutura e enxerto estável – sete dias depois

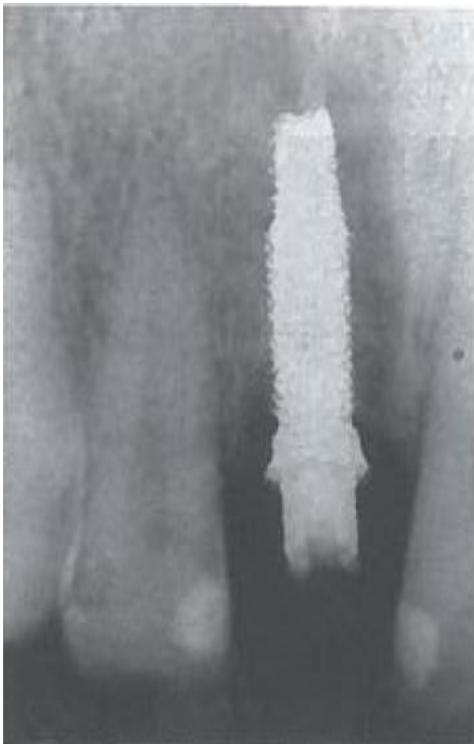
Figura 13 – Radiografia periapical após um mês

Radiografias periapicais com um mês (Figura 13) e três meses (Figura 14) após a cirurgia foram feitas para o acompanhamento. Ao final de seis meses, iniciaram-se os procedimentos, para confecção da coroa unitária *metal-free*.

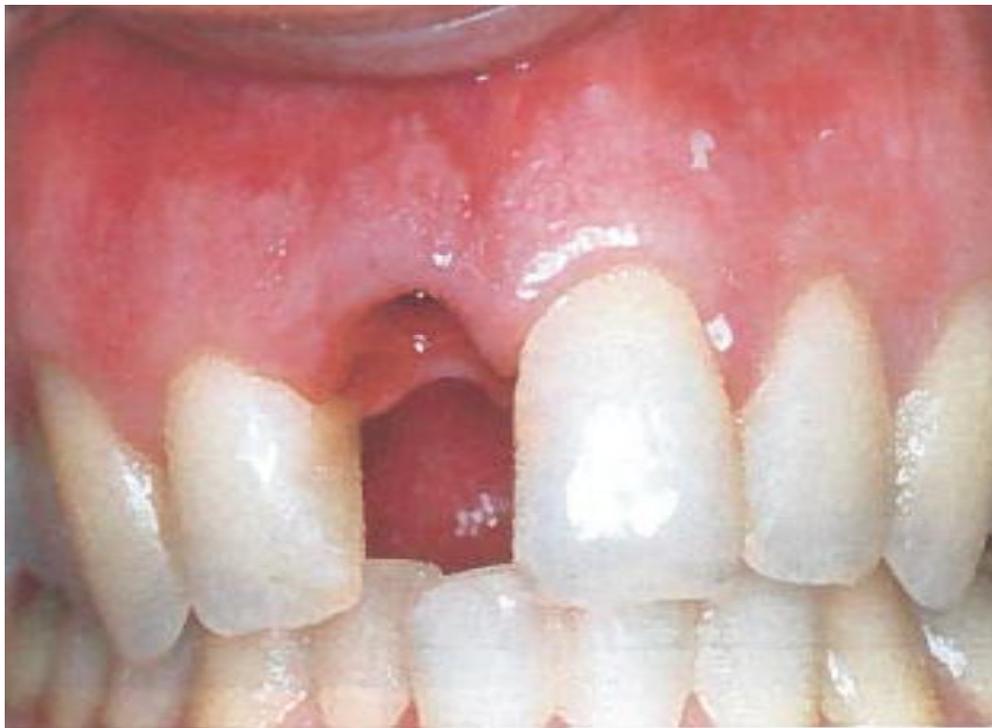
Figura 1 – Vista frontal da região do dente 11 sem provisório mostrando o perfil de emergência nos tecidos moles.

A coroa provisória, com forma adequada, que foi colocada imediatamente à cirurgia de instalação do implante permitiu a cicatrização e direcionamento dos tecidos, formando o perfil de emergência (Figura 1).

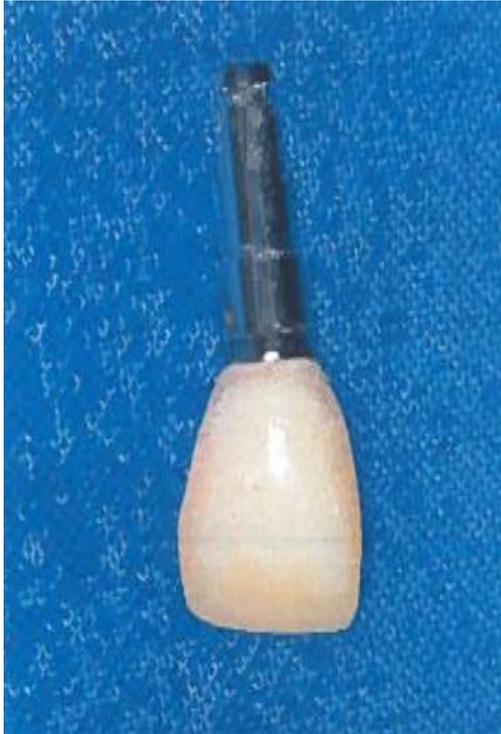
Figura 2 – Vista do provisório com contorno ideal conectado ao análogo

Após a osseointegração do implante, iniciou-se o processo de moldagem. Foi removido o provisório do implante, e a ele conectado um análogo (Figura 2) para personalização do componente de transferência. Foi usado silicone de condensação pesado para moldar esse conjunto, de forma que o análogo ficou mergulhado no material de moldagem, até o terço médio da coroa provisória (Figura 3).

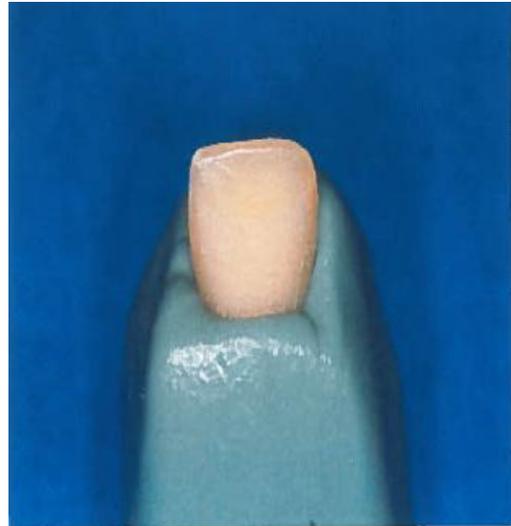
Figura 3 – Vista do provisório mergulhado no material de moldagem pesado (silicone) e com o análogo

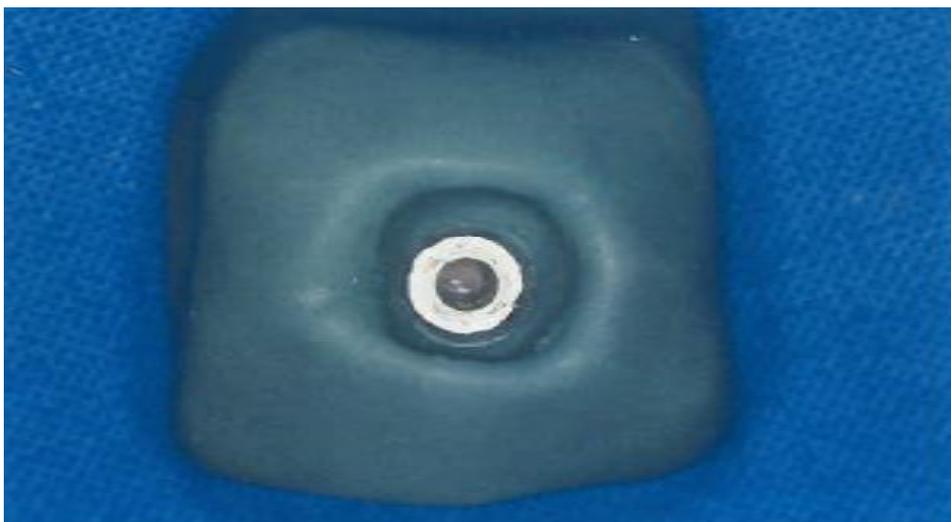
Figura 4 – Vista do material de moldagem com o análogo formando o perfil de emergência copiado ao provisório.

Esse procedimento reproduziu o perfil de emergência do provisório. Retirado o provisório desse conjunto ficou o análogo mergulhado no silicone (Figura 4).

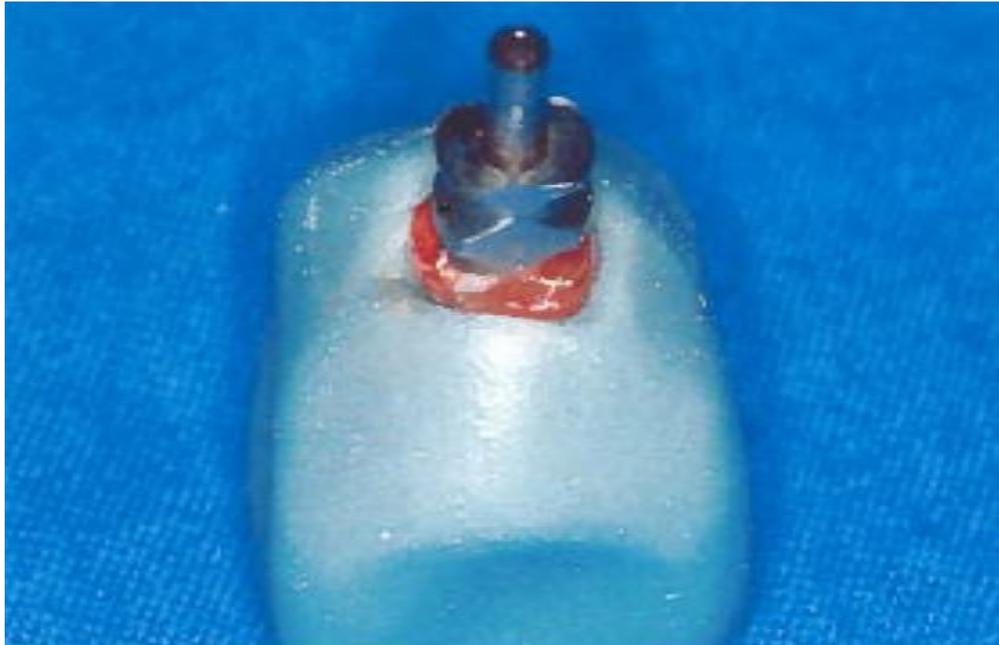
Figura 5 – Vista do transferente de moldagem conectado ao análogo no material de moldagem, após inserção de resina para copiar o perfil de emergência.

A esse conjunto foi posicionado o componente de transferência padrão notando-se um espaço entre o componente e o perfil alcançado com o provisório. A este espaço foi adicionada resina através da técnica do pincel, pó e líquido da resina (Figura 5), individualizando o componente de transferência para a moldagem (Figura 6).

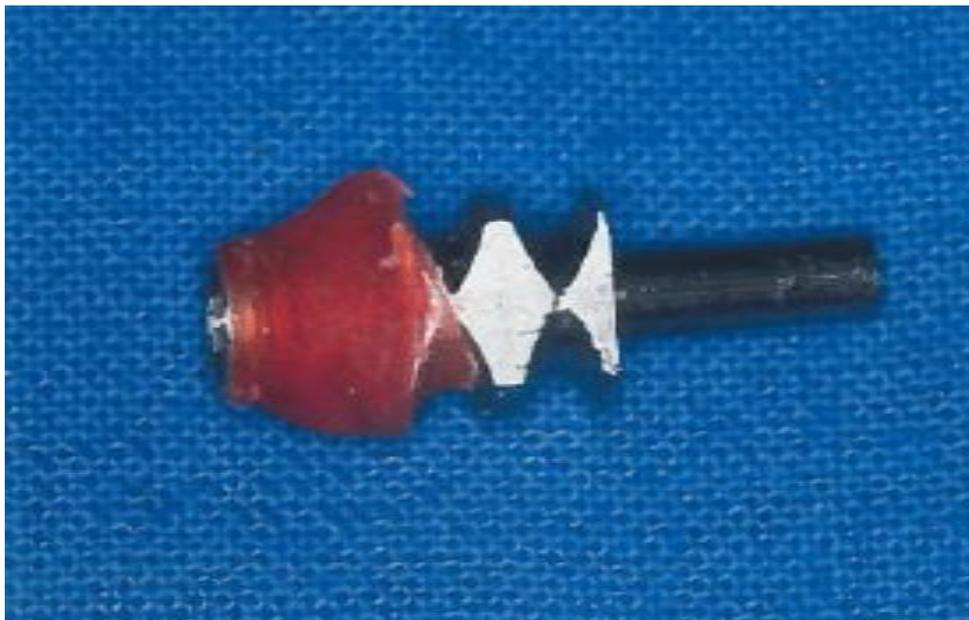
Figura 6 – Vista do transferente de moldagem individualizado com resina acrílica reproduzindo o perfil de emergência.

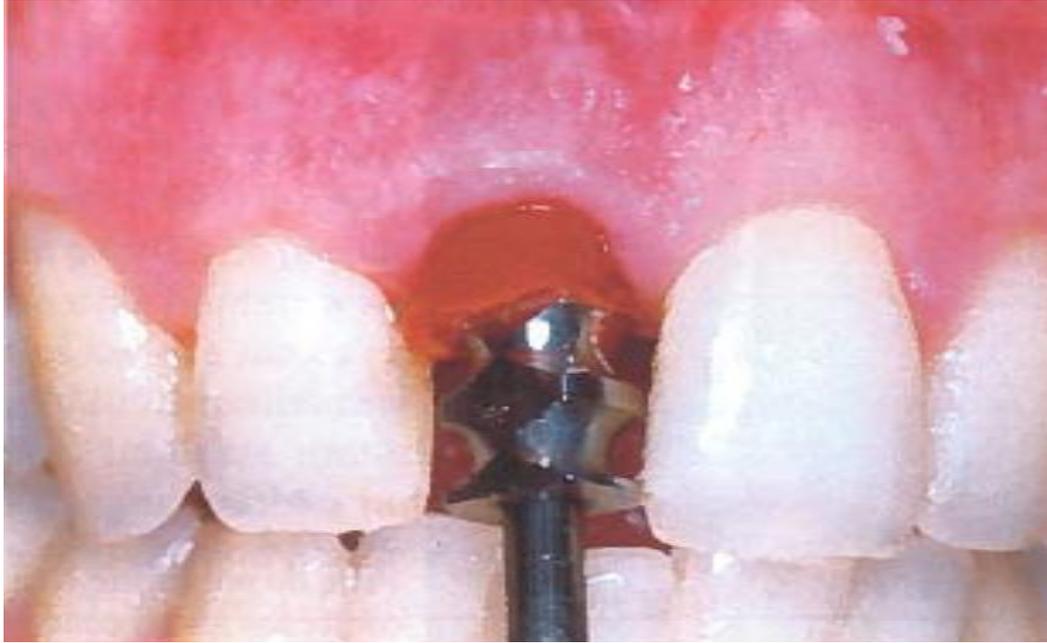
Figura 7 – Vista frontal da região do dente 11 com o transferente de moldagem individualizado posicionado

Após a polimerização da resina ao redor do componente de transferência de moldagem, este foi posicionado na boca do paciente (Figura 7).

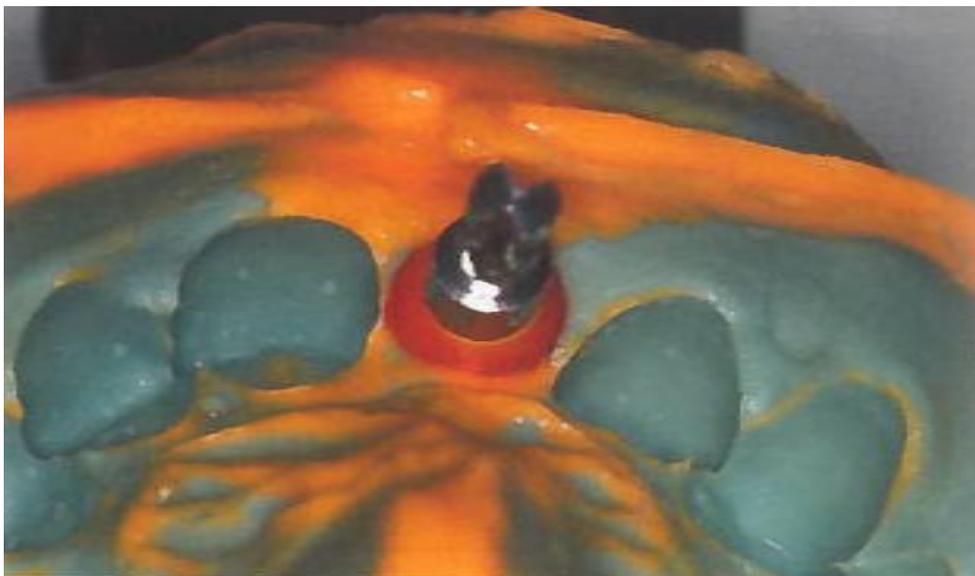
Figura 8 – Vista do componente de moldagem individualizado posicionado na moldagem.

O componente manteve os contornos gengivais e a forma dos tecidos na moldagem (Figuras 8 e 9).

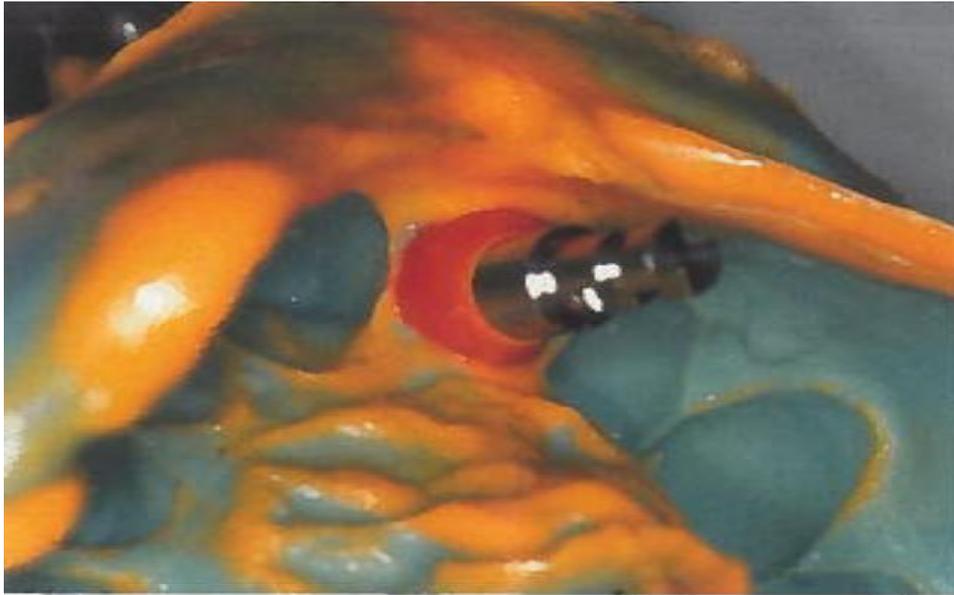
Figura 9 – Vista do componente de moldagem individualizado posicionado na moldagem (de baixo para cima)

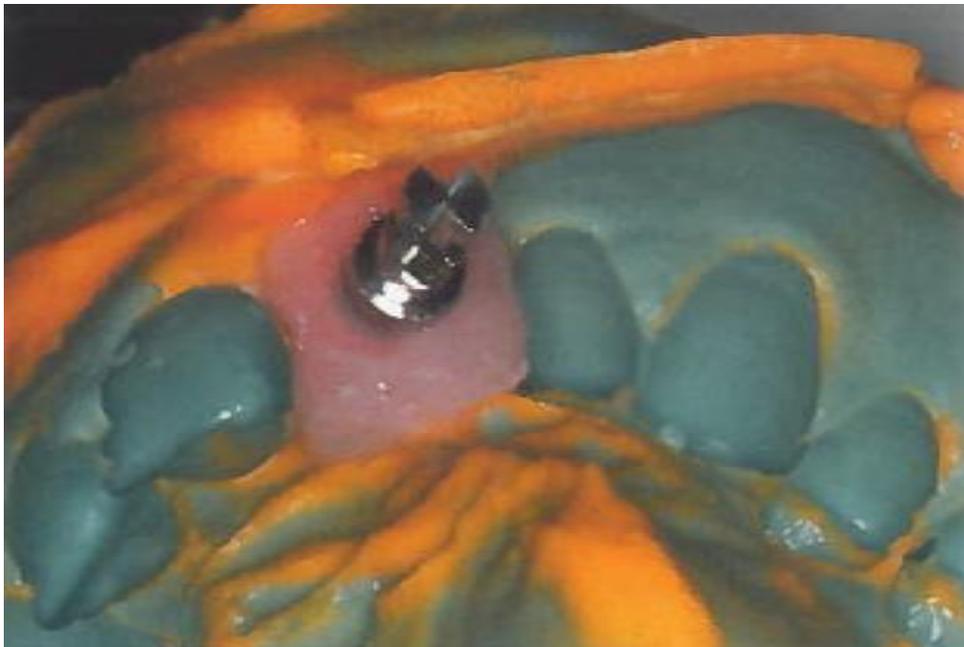
Figura 10 – Vista da moldagem após a inserção de gengiva artificial.

Ao confeccionar o modelo de gesso com gengiva artificial (Figura 10) na região do implante pôde-se observar a reprodução fiel do perfil de emergência (Figura 11).

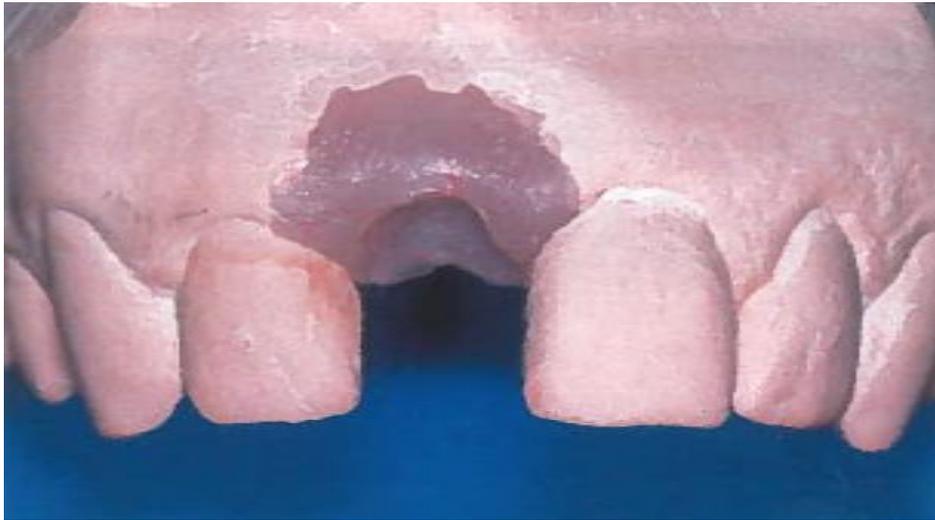
Figura 11 – Vista frontal do modelo de gesso com gengiva artificial reproduzindo o perfil de emergência alcançado e mostrado na Figura 1

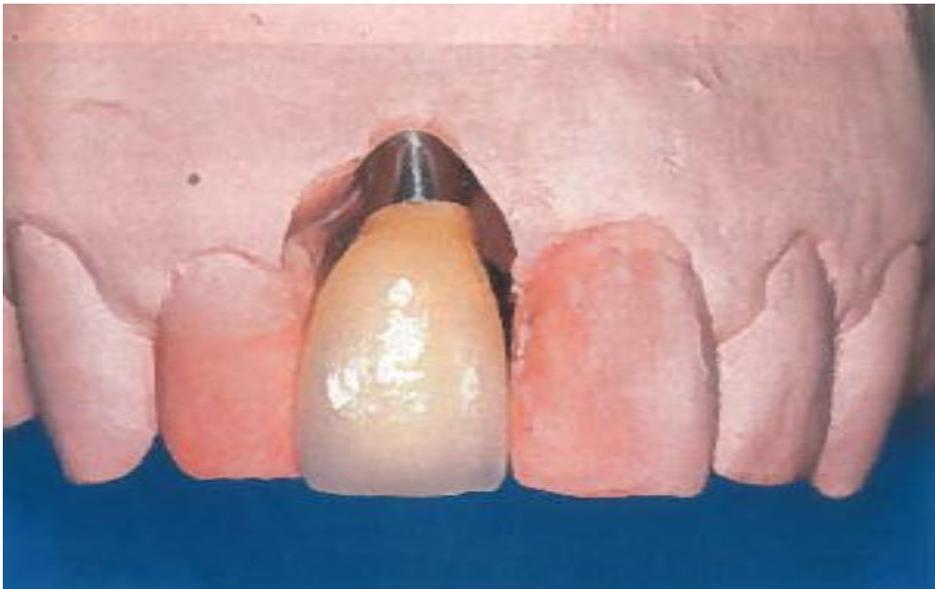
Figura 12 – Vista frontal do modelo de gesso sem gengiva artificial e com a coroa *metal-free* posicionada, mostrando o perfil de emergência copiado.

Seguiu-se com a montagem dos modelos em articulador semi-ajustável e o envio ao técnico em prótese. O modelo de gesso reproduzindo o perfil de emergência na área do implante orientou o técnico para confecção da coroa *metal-free* (Figura 12).

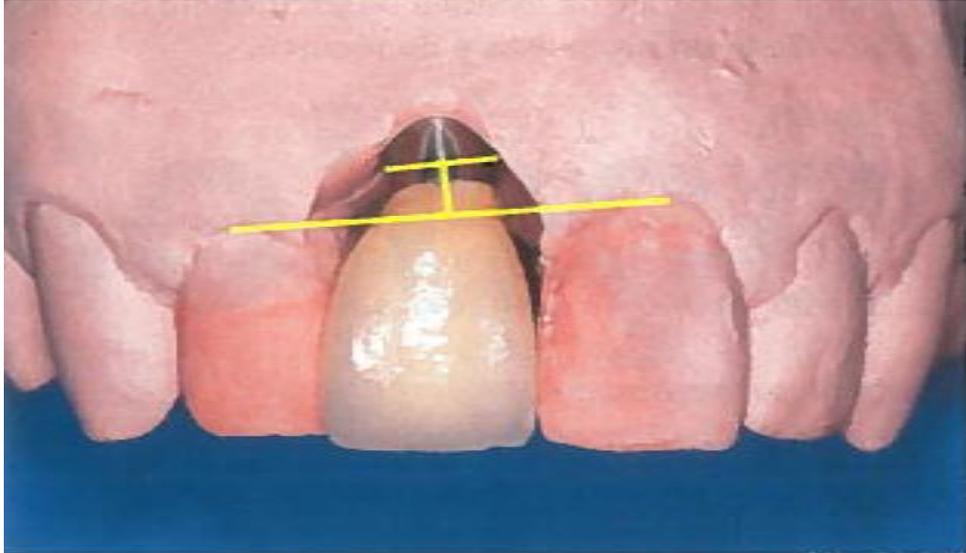
Figura 13 – Linhas traçadas: profundidade ideal de 3mm à linha que passa pela junção amelo-cementária dos dentes adjacentes. A linha de cementação da coroa fica a 2mm da margem gengival

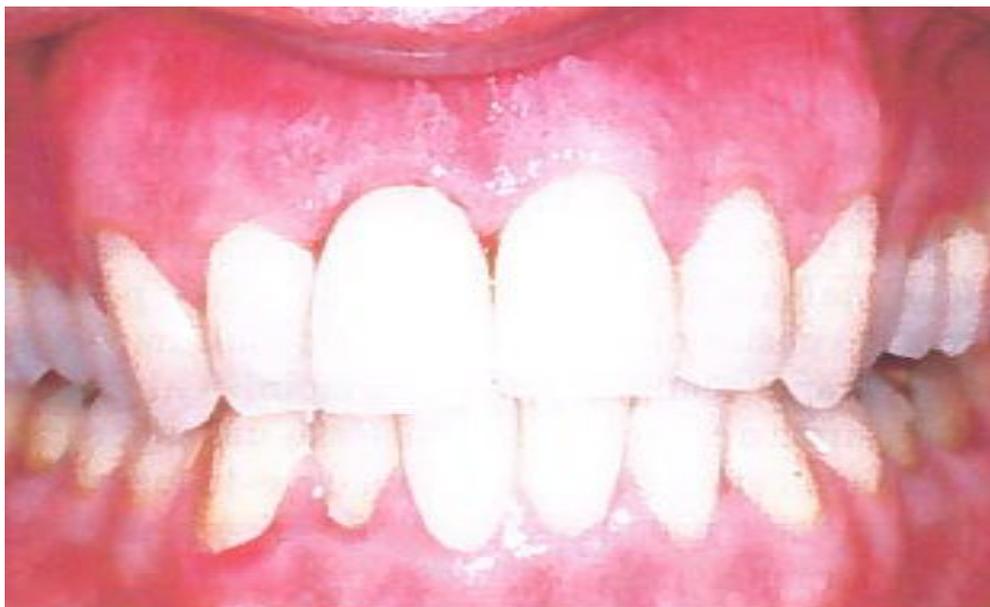
Figura 14 – Coroa metal-free instalada

Após a cimentação da coroa definitiva (Figura 14) foi feita uma radiografia periapical (Figura 15). Após 22 meses da cirurgia e 16 meses da cimentação da coroa definitiva foi feita outra radiografia periapical (Figura 16).

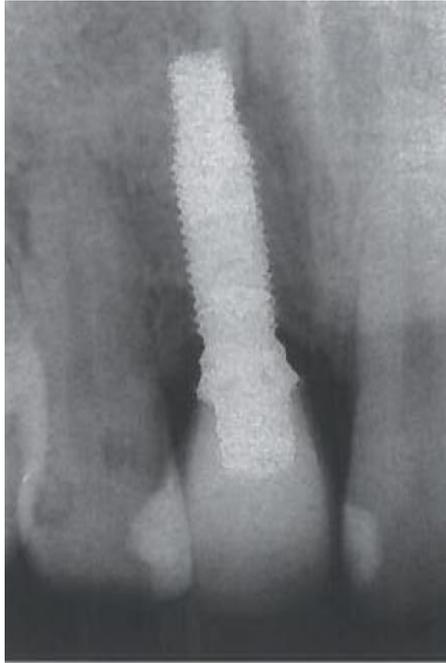
Figura 15 - Radiografia periapical seis meses após cirurgia

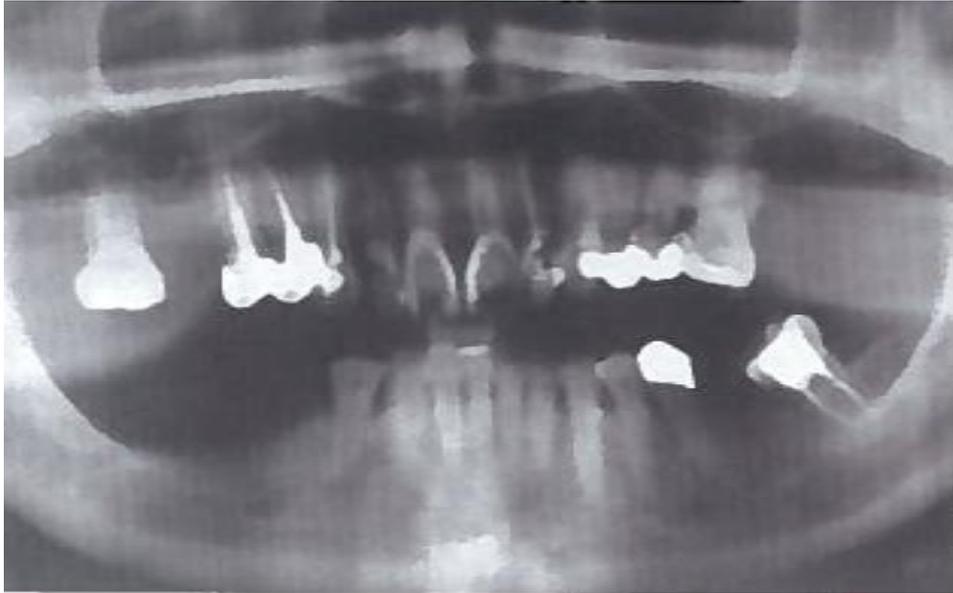
Figura 2 – Panorâmica pré-operatória

Implantes curtos (8,5 mm ou inferior) foram instalados em 107 pacientes edêntulos (69 mulheres e 38 homens), para substituir dentes unitários e múltiplos. Foram realizadas Tomografias Computadorizadas (TC) (Figura 1) em todos eles, além de radiografias iniciais, pré-operatórias (Figura 2).

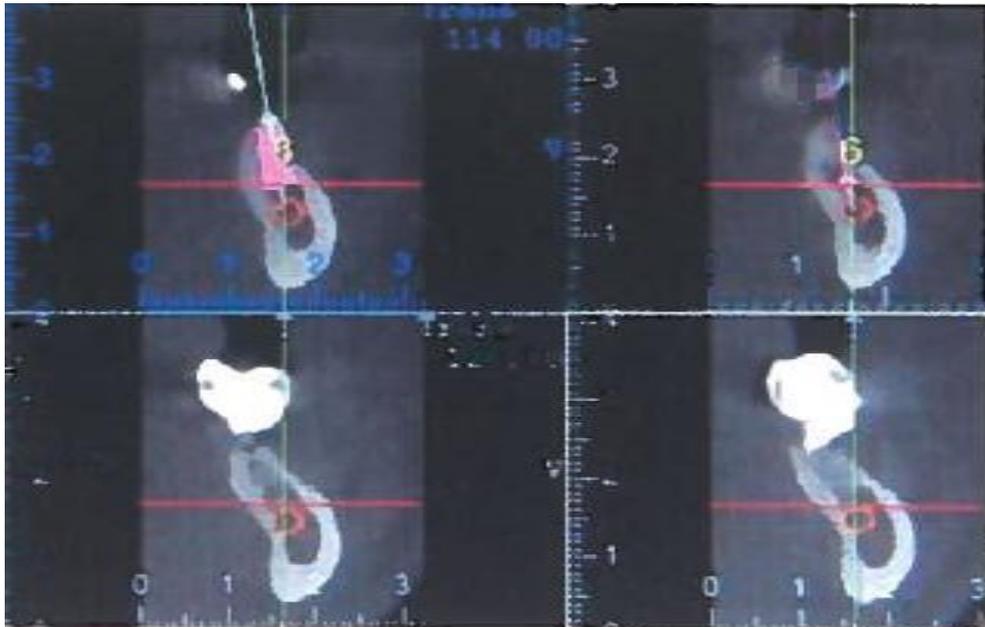
Figura 3 – Planejamento Dental Slice

Nesse período inicial, foi elaborado planejamento para o tratamento, pelo Programa Dental Slice (Figura 3).

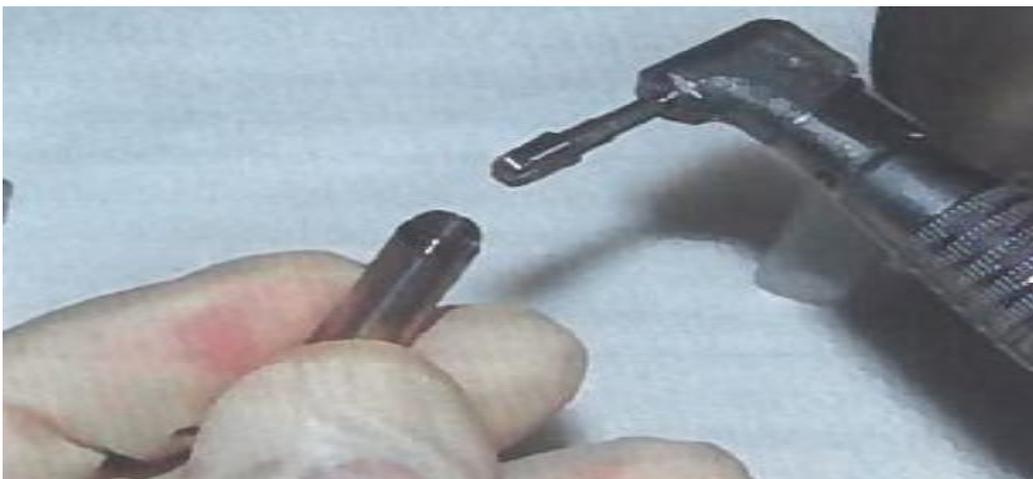
Figura 5 - Preparo para fixação do implante

O preparo para a fixação do implante (Figura 5) obedeceu à sequência de brocas, e a colocação (Figura 6) seguiu o protocolo do fabricante.

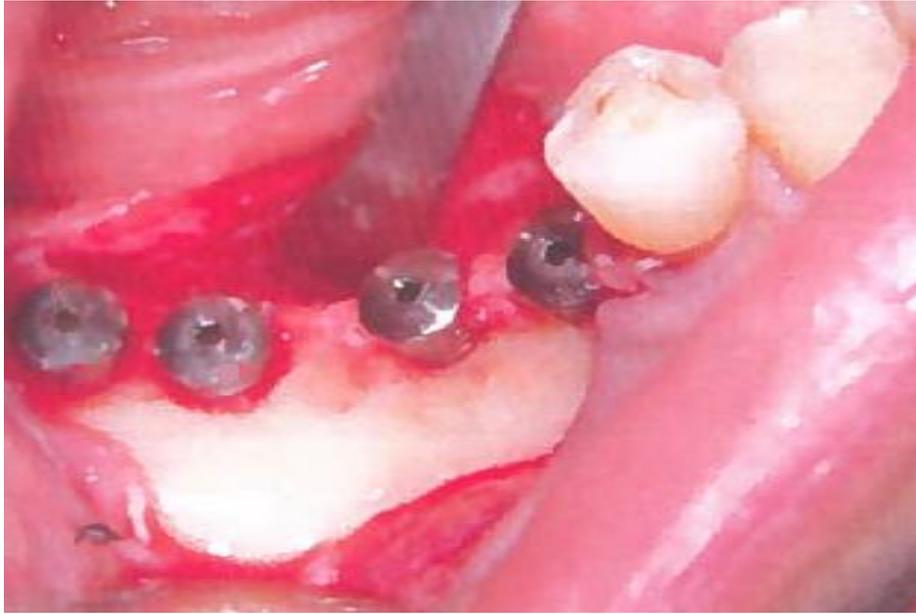
Figura 6 – Implantes instalados

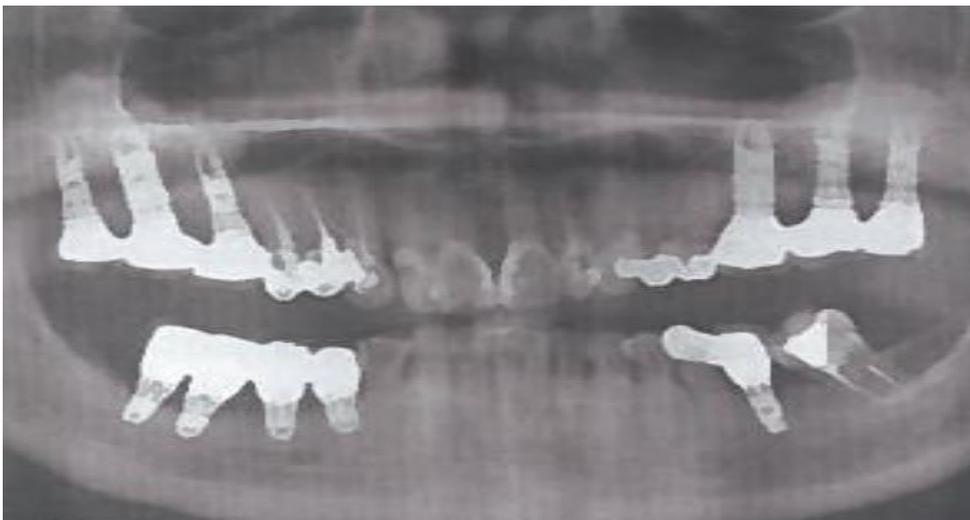
Figura 7 – Radiografia após reabilitação protética na região posterior da mandíbula - lado direito

Os pacientes foram chamados para avaliações clínicas, periodicamente, após os implantes. A cada nova consulta, eram executadas outras radiografias (Figura 7) para verificar o seguimento da reabilitação protética e a necessidade – ou não - de ajustes (Figuras 8 e 9).

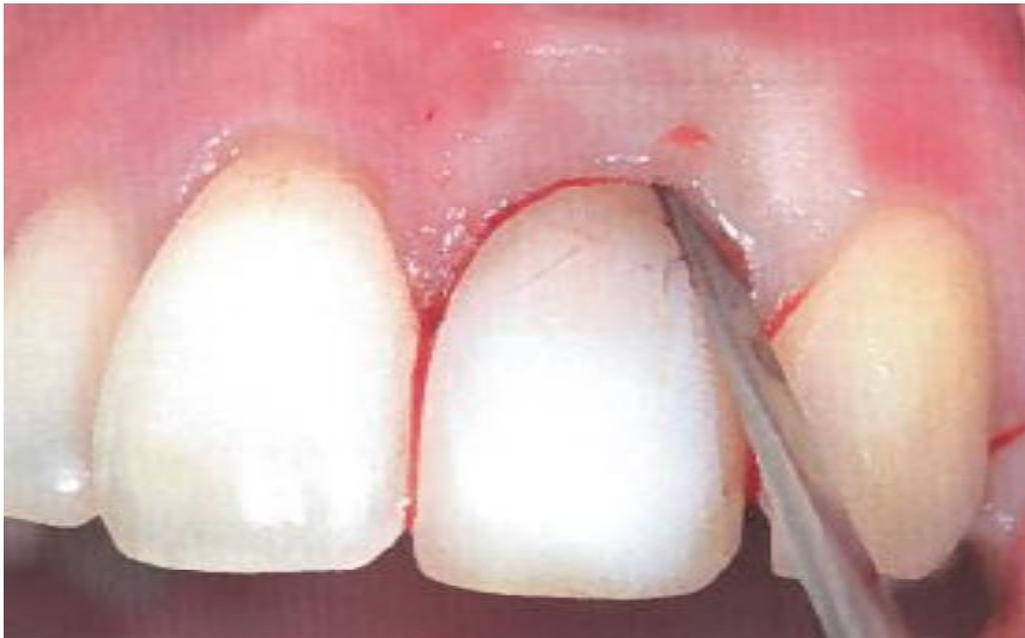
Figura 1 – Extração atraumática com alveolótomo

Dentre as opções de tratamento, que incluíam prótese fixa convencional apoiada nos dentes adjacentes, o paciente optou pela extração dentária e colocação imediata de implante com coroa provisória. A prescrição medicamentosa consistiu de Amoxil BD 875 mg (GSK, Rio de Janeiro, Brasil) a cada 12 horas, durante sete dias, e Bi-profenid 159 mg (Sanofi, São Paulo, Brasil) a cada 12 horas, durante cinco dias. Após os cuidados pré-cirúrgicos convencionais, o dente 21 foi extraído de forma atraumática com alveolótomo e, após seu deslocamento do alvéolo, foi retirado com fórceps, conforme Figura 1.

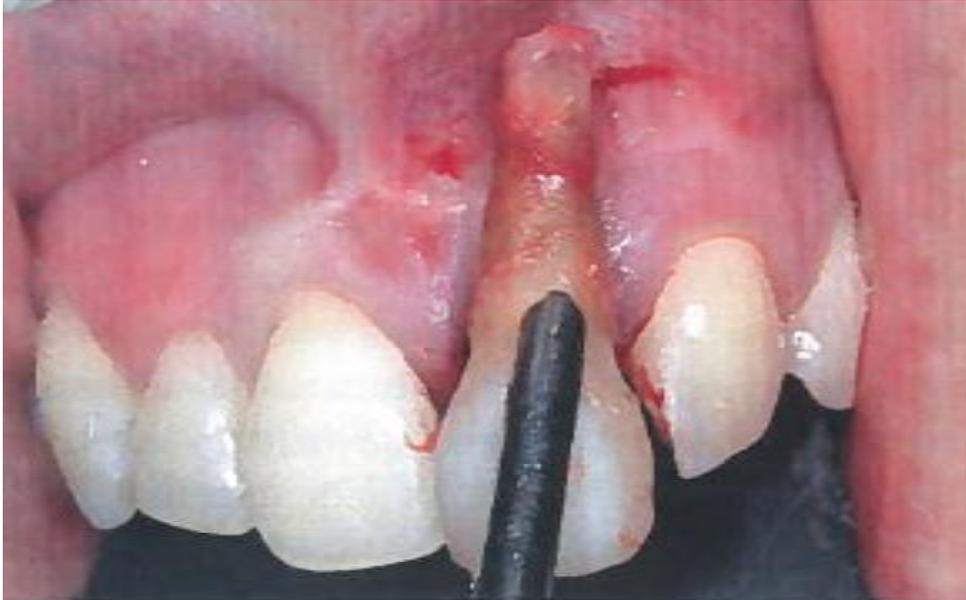
Figura 2 – Análise da altura do dente para alcance da lesão

Com o auxílio do próprio dente extraído como referência de altura (Figura 2), uma incisão horizontal sem extensão lateral na região da lesão foi realizada com bisturi e lâmina número 15c. Descoladores do tipo Molt foram utilizados até obter-se amplo acesso à zona de lesão, conforme Figura 3.

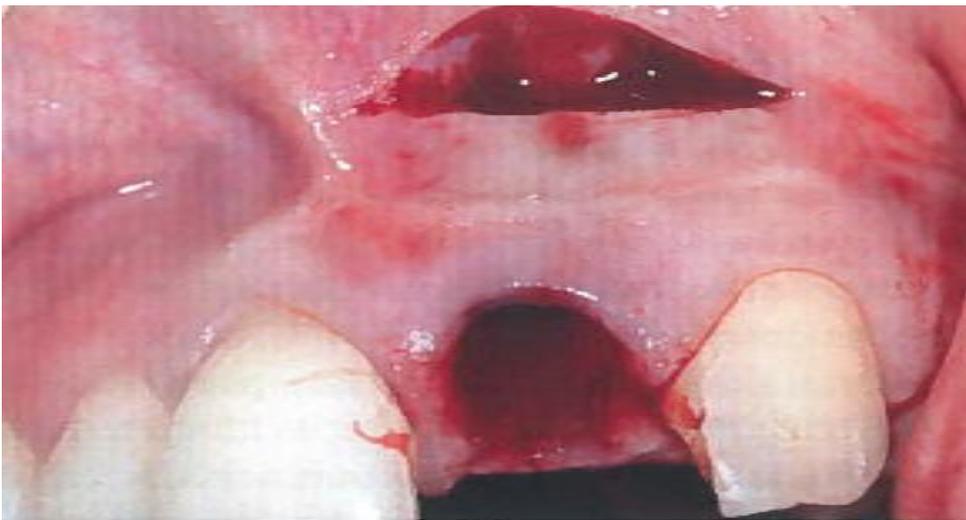
Figura 3 – Incisão horizontal

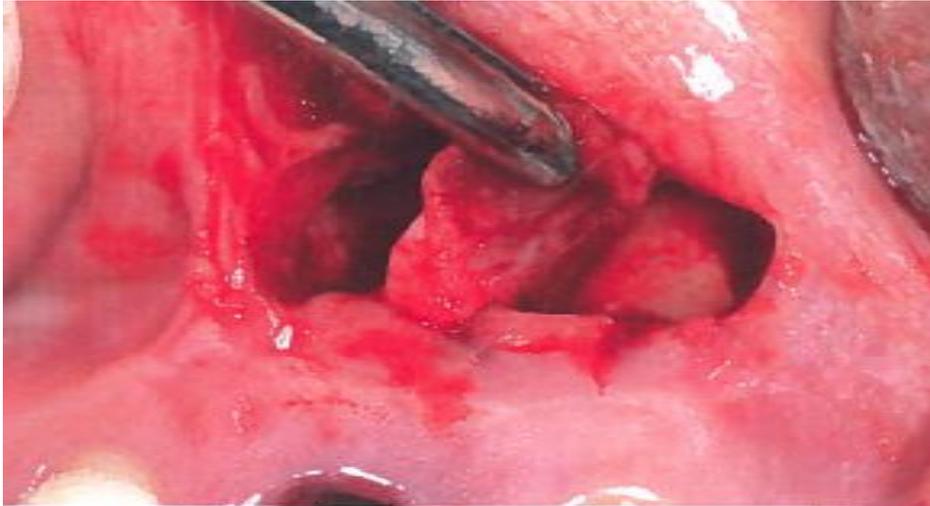
Figura 4 – Remoção de tecido de granulação

Prosseguiu-se com a remoção de tecidos moles com cureta de Lucas e pinça hemostática até a completa remoção de todo o tecido de granulação na área da lesão periapical, conforme Figura 4.

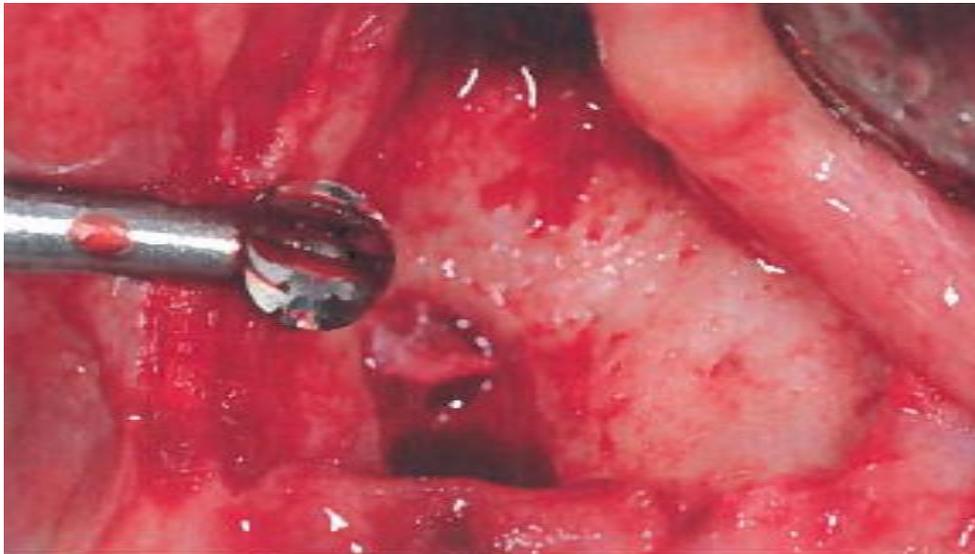
Figura 5 – Desgaste ósseo superficial

Após a curetagem de toda região apical, o desgaste ósseo superficial foi realizado para remoção do tecido infectado usando-se brocas de aço esféricas número 8 montadas em uma peça de mão reta, conforme Figura 5.
