IMPLANTES UNITÁRIOS COM CARGA IMEDIATA

Monografia apresentada ao curso de especialização *Lato Sensu* da FACSETE, como requisito parcial para conclusão do curso de Implante. Turma XIII

Área de Concentração: Implantodontia.

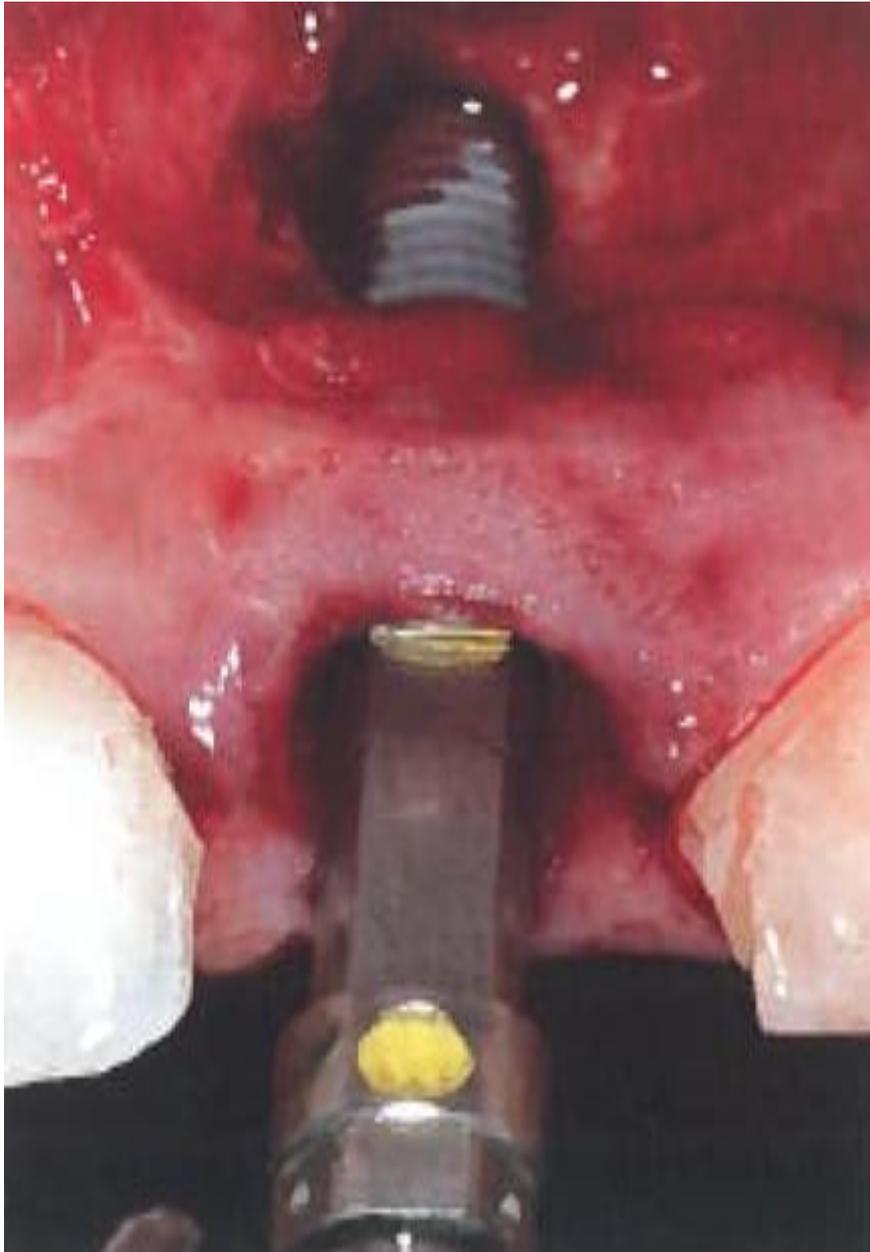
Figura 6 – Instalação do implante

Prosseguiu-se com a instalação de um implante (Replace Select 4,3 x 13mm, Nobel Biocare AB, Goteburg, Sweden) apoiado na região palatina e apical, com sua plataforma na altura da cervical palatina, evitando-se contato na parede vestibular devido à sua fragilidade, Figura 6.

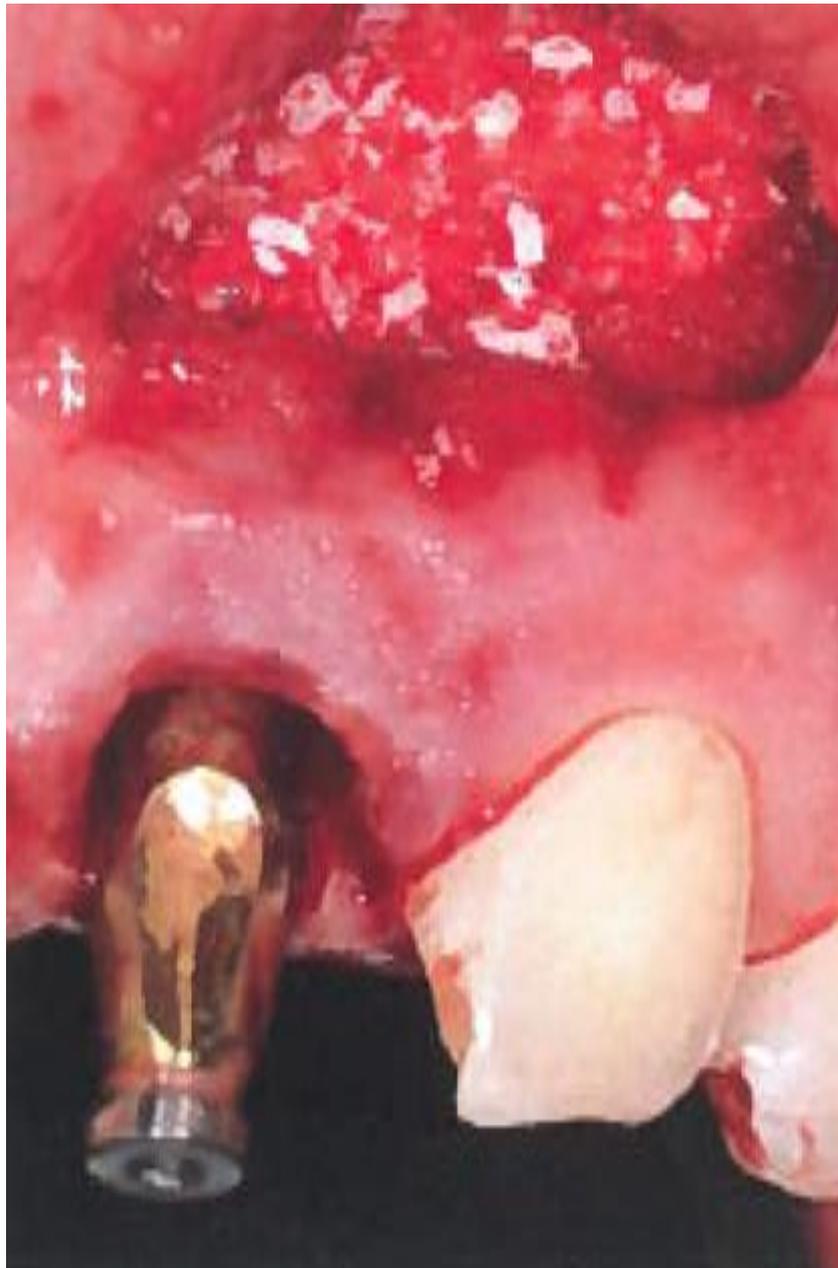
Figura 7 – Regeneração óssea com aplicação de hidroxiapatita reabsorvível

É recomendável utilizar guias cirúrgicos para facilitar o correto posicionamento do implante. A regeneração óssea guiada foi obtida pela aplicação de hidroxiapatita reabsorvível (Bio-Oss, Geistlich Pharma, São Paulo, Brasil) na região periapical do implante e recobrindo o defeito ósseo, Figura 7.

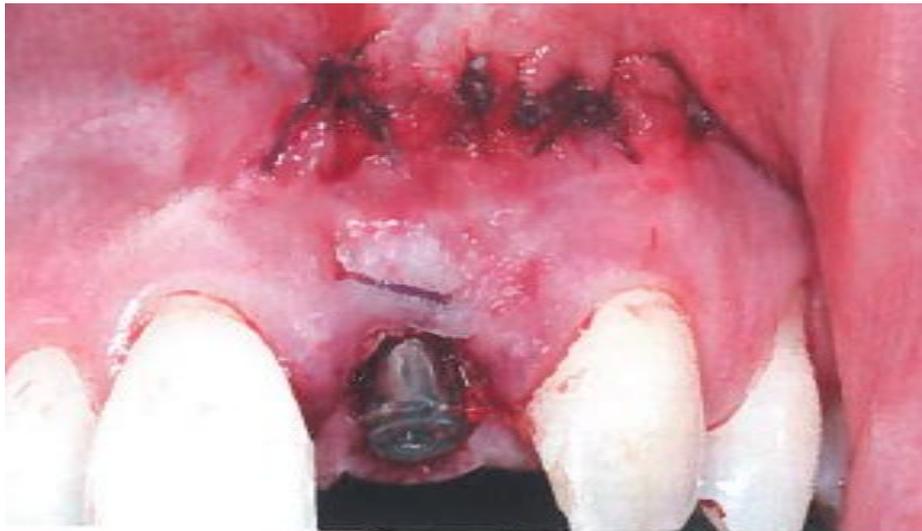
Figura 8 – Sutura apical e cervical e cicatrizador instalado

A sutura foi realizada com fio vicryl 4-0 (Ethicon, Johnson & Johnson, São Paulo, Brasil), com pontos simples na região de fundo de vestibulo e em colchoeiro na região cervical. A coroa provisória implantossuportada foi confeccionada em laboratório de prótese. Para evitar a intrusão de pasta fluida no alvéolo, uma moldagem foi realizada com massa densa de silicone de adição (Silagum-Putty, DMG, Pirituba, Brasil), após do registro oclusal e moldagem da arcada inferior. Após selecionar a cor do dente, um cicatrizador foi colocado em posição, Figura 8.

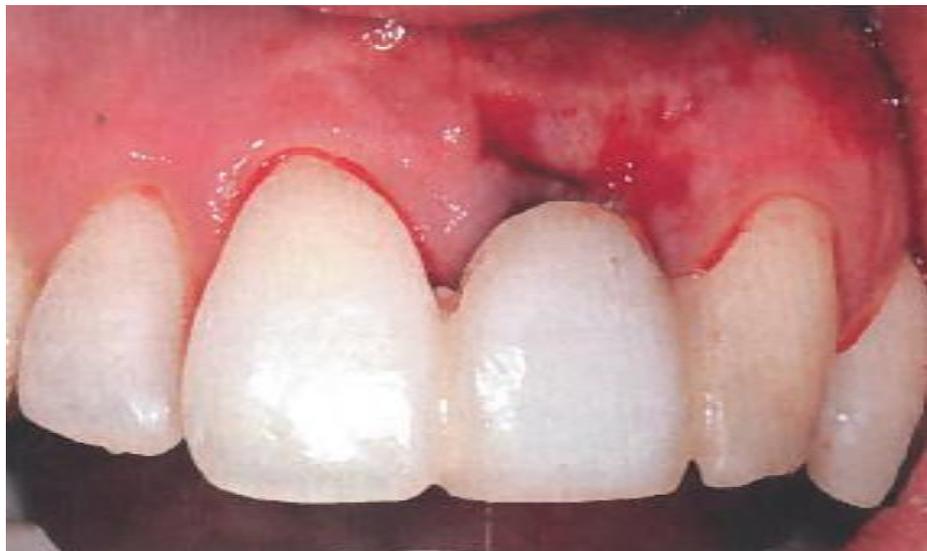
Figura 9 – Provisório imediato

Uma restauração provisória imediata foi confeccionada usando a coroa do dente extraído do paciente, sendo desgastada, polida e fixada nos dentes adjacentes com resina composta fotopolimerizável, Figura 9.

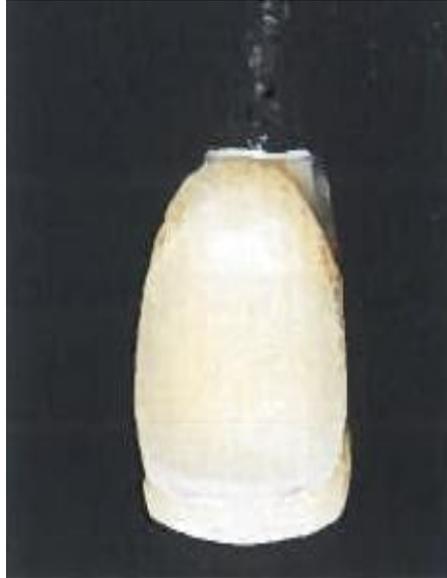
Figura 10 – Coroa acrílica

No dia seguinte, a restauração provisória foi removida, e uma coroa acrílica (Figura 10) – produzida em laboratório – foi instalada no local (Figura 11).

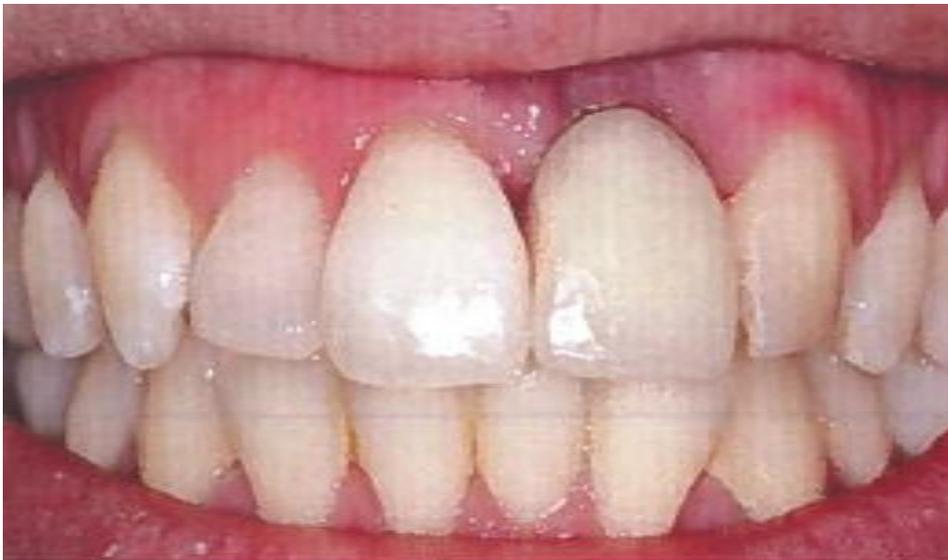
Figura 11 – Coroa em substituição ao implante imediato

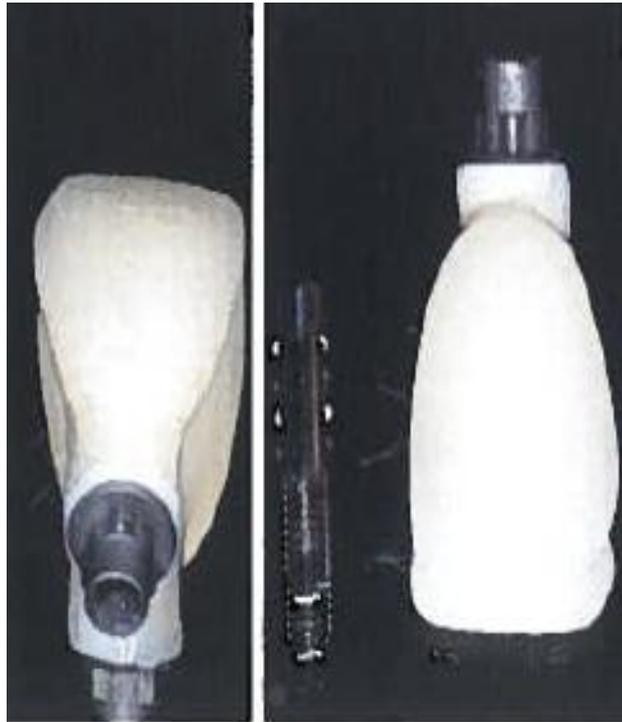
Figura 12 – Prótese metalocerâmica

Após cinco meses, o paciente retornou para instalação de um intermediário (Figura 12) de zircônia (Amann Girrbach Brasil, Curitiba, Brasil) e coroa parafusada com infraestrutura em zircônia (Cerabien ZR, Noritake Dental Supply, Aichi, Japão), instalada segundo técnica convencional (Figura 13).

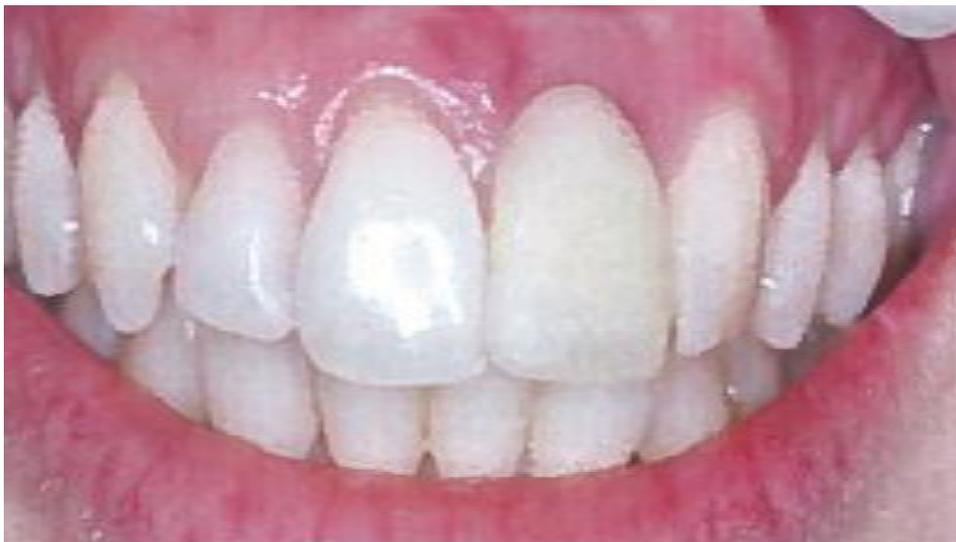
Figura 13 – Prótese instalada

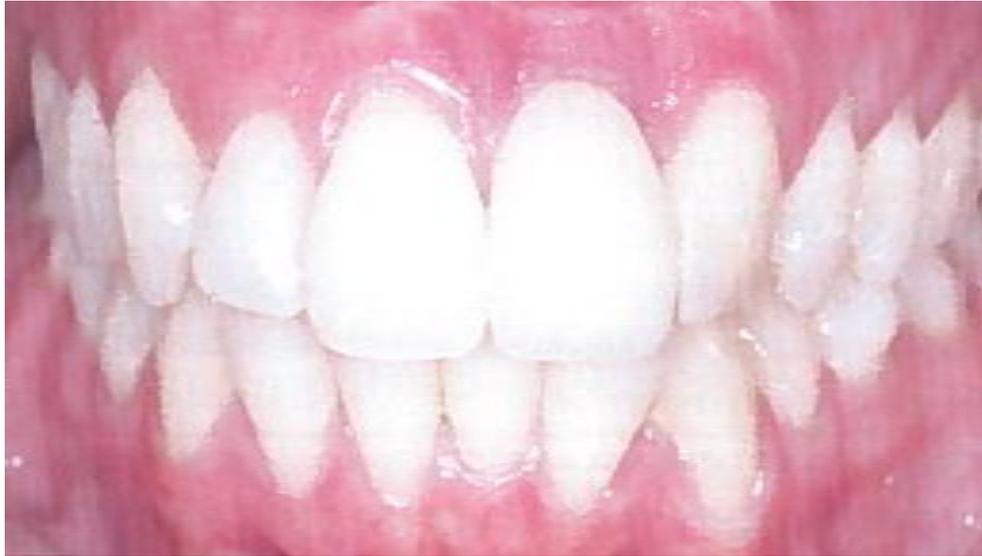
Figura 14 – Controle após seis meses do implante definitivo

O pós-operatório de seis meses demonstrou estabilidade da papila mesial e leve deiscência da papila distal. De forma geral, a conformação estética dos tecidos moles ao redor da coroa foi satisfatória (Figura 14).
