REMOÇÃO DE INSTRUMENTO FRATURADO: RELATO DE CASO

Monografia apresentada ao Programa de pós-graduação em Odontologia da Faculdade Sete Lagoas – FACSETE, como requisito parcial para a obtenção do título de especialista em Endodontia

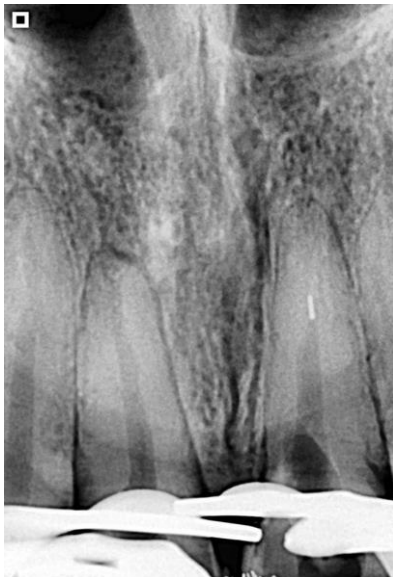
A paciente L.V.R.B, 26 anos de idade, sexo feminino, foi atendida na clínica odontológica no dia **/**/2022 com queixa de sintomatologia dolorosa nos dentes 11 e 21 onde a paciente relatou ter sofrido um trauma na infância, sendo que os dentes se apresentavam com curativo e restauração provisória, necessitando do tratamento endodôntico dos mesmos. Realizado o exame radiográfico observou-se que foi realizada instrumentação somente até o terço médio onde foi localizado a presença de instrumento fraturado do dente 21 (**figura 1**).

(Figura 1): Radiografia inicial, presença de instrumento fraturado em terço médio do dente incisivo central superior esquerdo

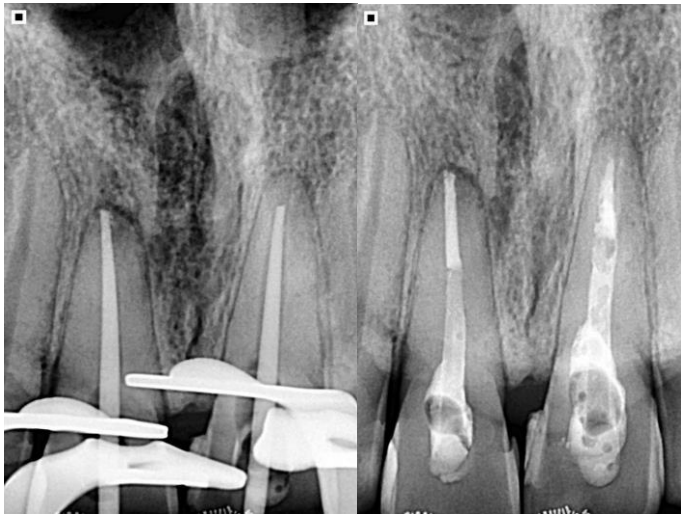
(Figura 4 e 5): Prova do cone e radiografia final

seguida foi realizada a secagem do canal radicular com ponta de aspiração e ponta de papel absorvente, posteriormente foi feita a prova do cone e radiografia comprobatória **(Figura 4)**. Para obturação foi realizada a técnica do cone único, cone de guta percha 40.05- Easy e cimento biocerâmico Bio-C Sealer- Angelus **(Figura 5)**. Como técnica restauradora pós tratamento endodôntico optou-se por realizar a instalação de pino de fibra de vidro Exacto- Angelus e restauração com o uso da Resina Filtek Bulk Fill Flow A1 - 3M. **(Figura 5)**
