SUBSTITUIÇÃO DE RESTAURAÇÕES FALHAS POR RESINA COMPOSTA EM
ABORDAGEM BIOMIMÉTICA: RELATO DE CASO

Monografia apresentada ao curso superior em Odontologia da Faculdade Sete Lagoas - FACSETE, como requisito parcial para obtenção do título de Especialista em Dentística.

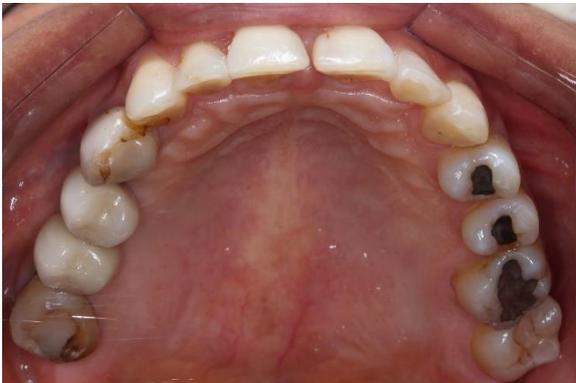
Figura 1: Aspecto inicial, vista oclusal superior.

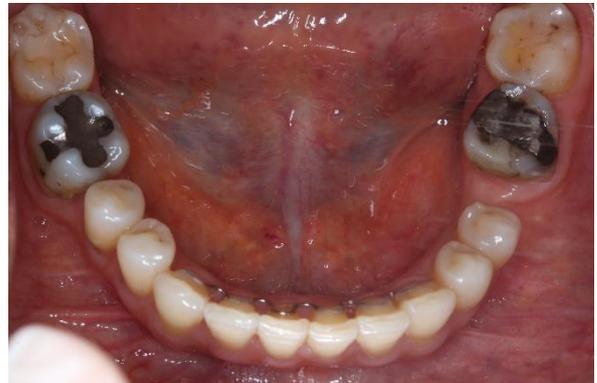
Figura 2: Aspecto inicial, vista oclusal inferior.

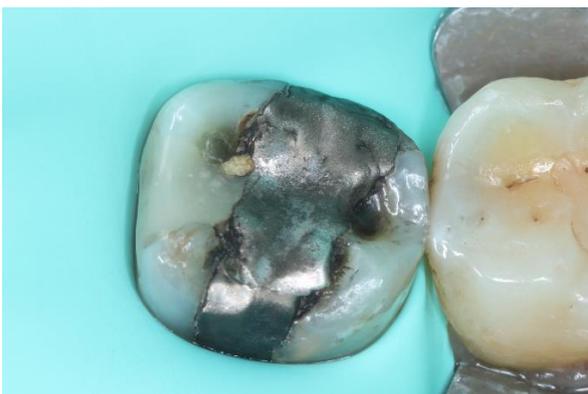
Figura 3: Aspecto inicial dente 37, vista oclusal, restauração em amálgama com fendas marginais, sob isolamento absoluto.

A prioridade de intervenção tomou como base a extensão das restaurações, logo, o maior risco de fraturas ou falhas catastróficas. Assim, o primeiro trabalho a ser substituído foi a restauração ampla em amálgama do dente 37.

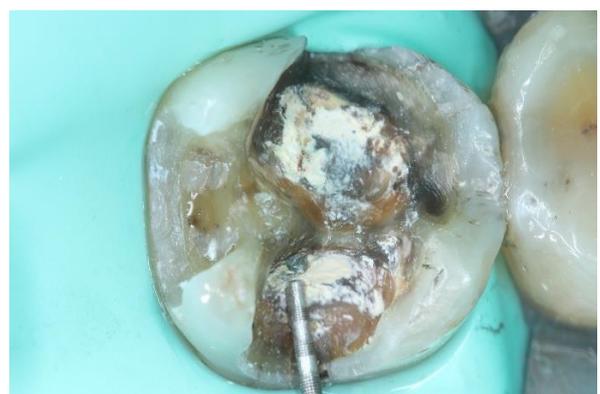
Figura 4: Dente 37, dentina imediatamente após remoção do amálgama, com resíduos de cimentos odontológicos.

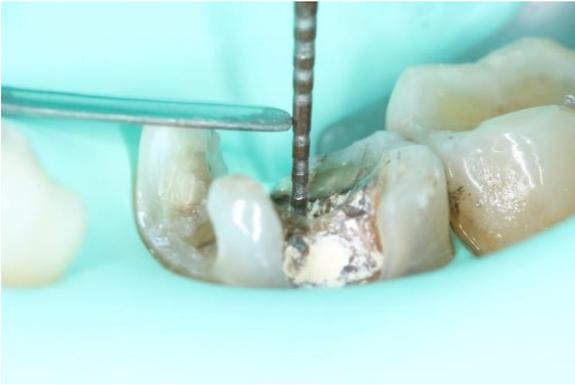
Figura 5: Dente 37, 4 mm de profundidade da cavidade em região central, medida com sonda milimetrada, vista vestibular.

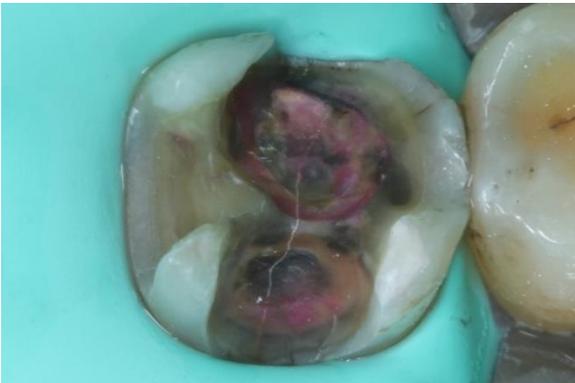
Figura 7: Cavidade limpa após uso do evidenciador de cárie, zona de selado periférico com dentina não-pigmentada pelo corante. Presença de trinca vestibulo-lingual.

O primeiro dos dentes tratados, apresentava amálgama amplo que gerava incômodo estético na paciente. No entanto, apresentava fenda marginal ampla, e após a remoção do material, foi possível observar uma trinca extensa sobre a parede pulpar. Apesar da profundidade da lesão, não foram utilizados forradores como o hidróxido de cálcio para proteção pulpar, com base nos achados de Da Rosa et al. (2019), que em sua revisão sistemática e metanálise concluíram que o hidróxido de cálcio como forrador não influenciou no sucesso clínico das restaurações realizadas, bastando um correto selamento da cavidade para obter o sucesso clínico.

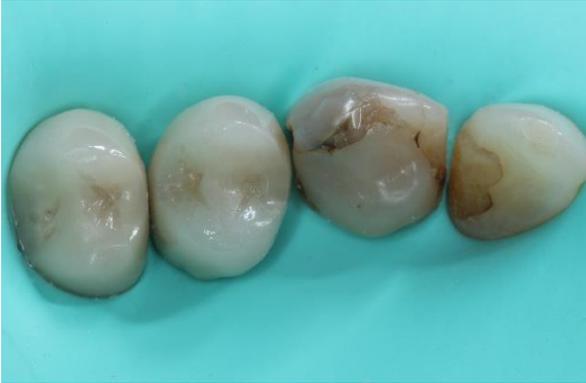
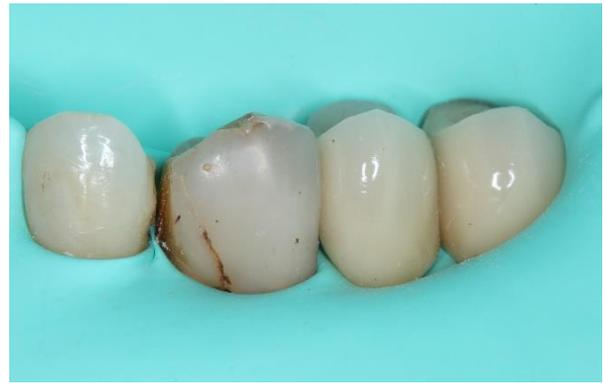
Figura 17: Aspecto inicial dente 14, vista oclusal, restauração resina composta com fendas marginais, sob isolamento absoluto.

Figura 18: Aspecto inicial dente 14, vista vestibular, restauração resina composta com fendas marginais, sob isolamento absoluto.

A segunda prioridade para troca foi a restauração em resina composta do dente 14 (figuras 17 a 32). Foram realizados os mesmos passos iniciais descritos anteriormente, o diferencial se deu especialmente na quantidade de estrutura dentária perdida, necessitando da aplicação do conceito de férula interna na construção da biobase (figura 23), e sendo planejada reabilitação com coroa cerâmica.

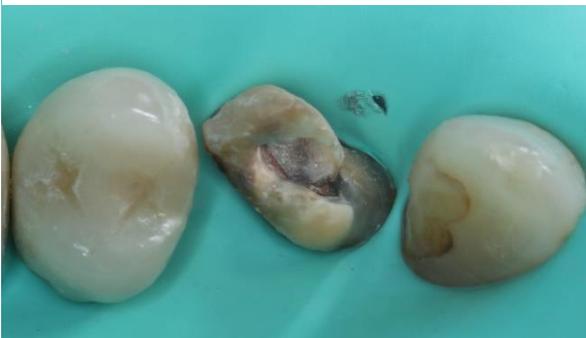
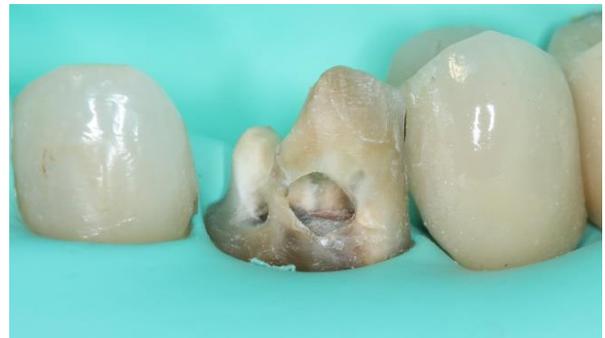
Figura 19: Dente 14, dentina imediatamente após remoção do material restaurador prévio, vista oclusal.

Figura 20: Dente 14, dentina imediatamente após remoção do material restaurador prévio, vista vestibular.

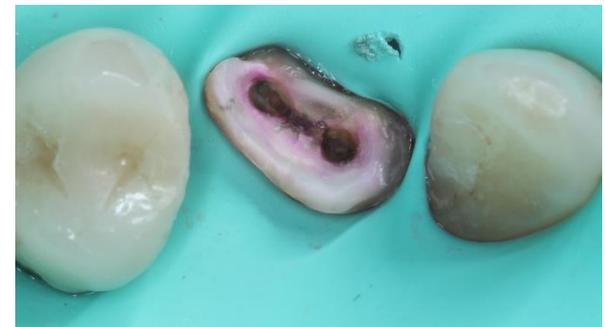
Figura 22: Cavidade limpa, zona de selado periférico com dentina não-pigmentada pelo corante.

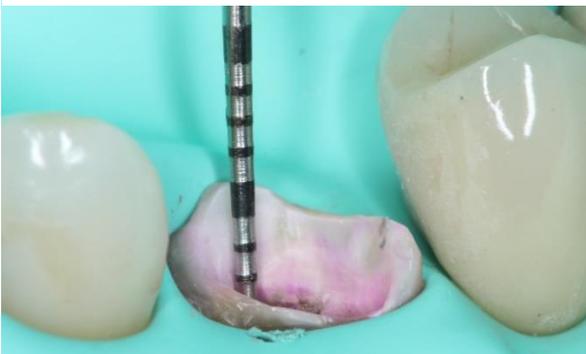
Figura 23: 5 mm de desobstrução do conduto, com referência na cúspide mais elevada no preparo, medida com sonda milimetrada, vista vestibular.

Em casos com maior perda estrutural como no dente 14 deste relato, a ausência de coroa dentária leva a necessidade de trabalhar com o conceito de férula interna, que seria o aumento da área de adesão para dentro do conduto. No trabalho de Magne et al. (2016) foram realizadas bases de resina composta seguindo os princípios biomiméticos – também chamada de biobase – que foram preparados para receber uma coroa cerâmica, e expostos aos testes de fadiga até a fratura. A partir dos resultados, os autores concluíram que o núcleo em resina melhorou a performance de coroas cerâmicas, e a inserção de pinos reforçados por resina não teve influência na manutenção de dente/restauração. Com base nesses conceitos, não utilizamos pinos na construção da biobase do dente 14, apenas a fibra de polietileno como potencializadora da adesão pela dispersão do estresse de contração.

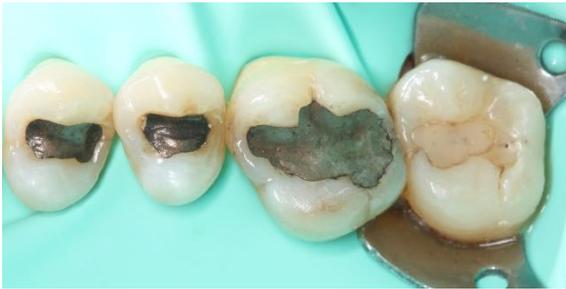
Figura 33: Aspecto inicial restauração em amálgama dentes 24, 25, 26 e em resina composta dente 27.

Na sequência, as demais restaurações menores começaram a ser substituídas (figuras 33 a 38). No entanto, até o fim dos registros para este relato, não foram finalizadas as trocas de restaurações dos dentes 18, 13, 12, 21 e 38, e não foi cimentada a peça indireta em cerâmica para o dente 14, permanecendo com coroa provisória em resina acrílica pelo tempo necessário para confecção e cimentação da coroa cerâmica.

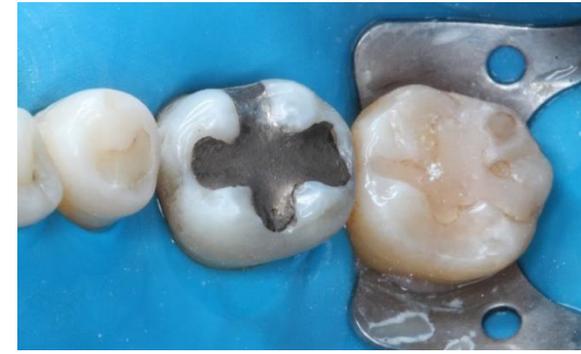
Figura 36: Aspecto inicial restauração em amálgama dente 47 e em resina composta dente 48.

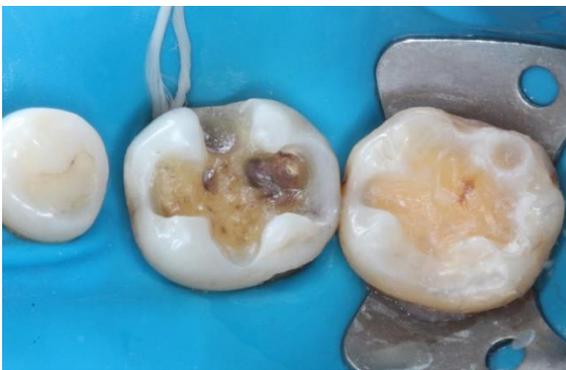
Figura 37: Dentina após remoção dos materiais restauradores.
