**INTERCORRÊNCIA ENDODÔNTICA COMO CONSEQUÊNCIA DE UMA  
ANATOMIA COMPLEXA: RELATO DE CASO**

Trabalho de conclusão de curso apresentado ao Programa de pós-graduação em Odontologia da Faculdade Sete Lagoas - FACSETE, como requisito parcial a obtenção do título de especialista em endodontia.

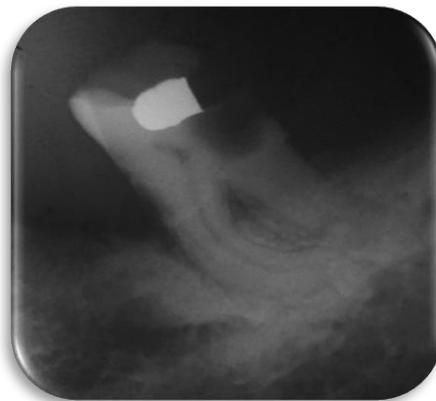
Figura 1: Radiografia periapical inicial

Paciente do gênero masculino, 66 anos de idade foi encaminhado para a Clínica de Especialização em Endodontia do Centro de Pós Graduação em Odontologia, na cidade de Natal, para realizar avaliação do elemento dentário 38. Inicialmente, a anamnese foi realizada para obter todas as informações sobre a saúde oral e sistêmica do paciente. O histórico médico apresenta uso diário da medicação sinvastatina. O paciente relatou histórico de dor localizado no elemento citado acima e episódio de edema facial na região, fazendo o uso de dipirona, nimesulida e amoxicilina, para tentar melhorar o quadro clínico. Foram realizados testes de sensibilidade ao frio com ENDO ICE (Maquira, São Paulo-SP. Brasil) no qual obteve-se resultado negativo, tal qual os testes de percussão vertical e horizontal. O exame radiográfico periapical revelou a presença de imagem radiolúcida circunscrita associada ao ápice do elemento 38, além disso, canais curvos e atrésicos (figura 1). Com base nos achados clínicos e radiográficos, foi diagnosticado com necrose pulpar e o tratamento endodôntico foi eleito como o tratamento de escolha.

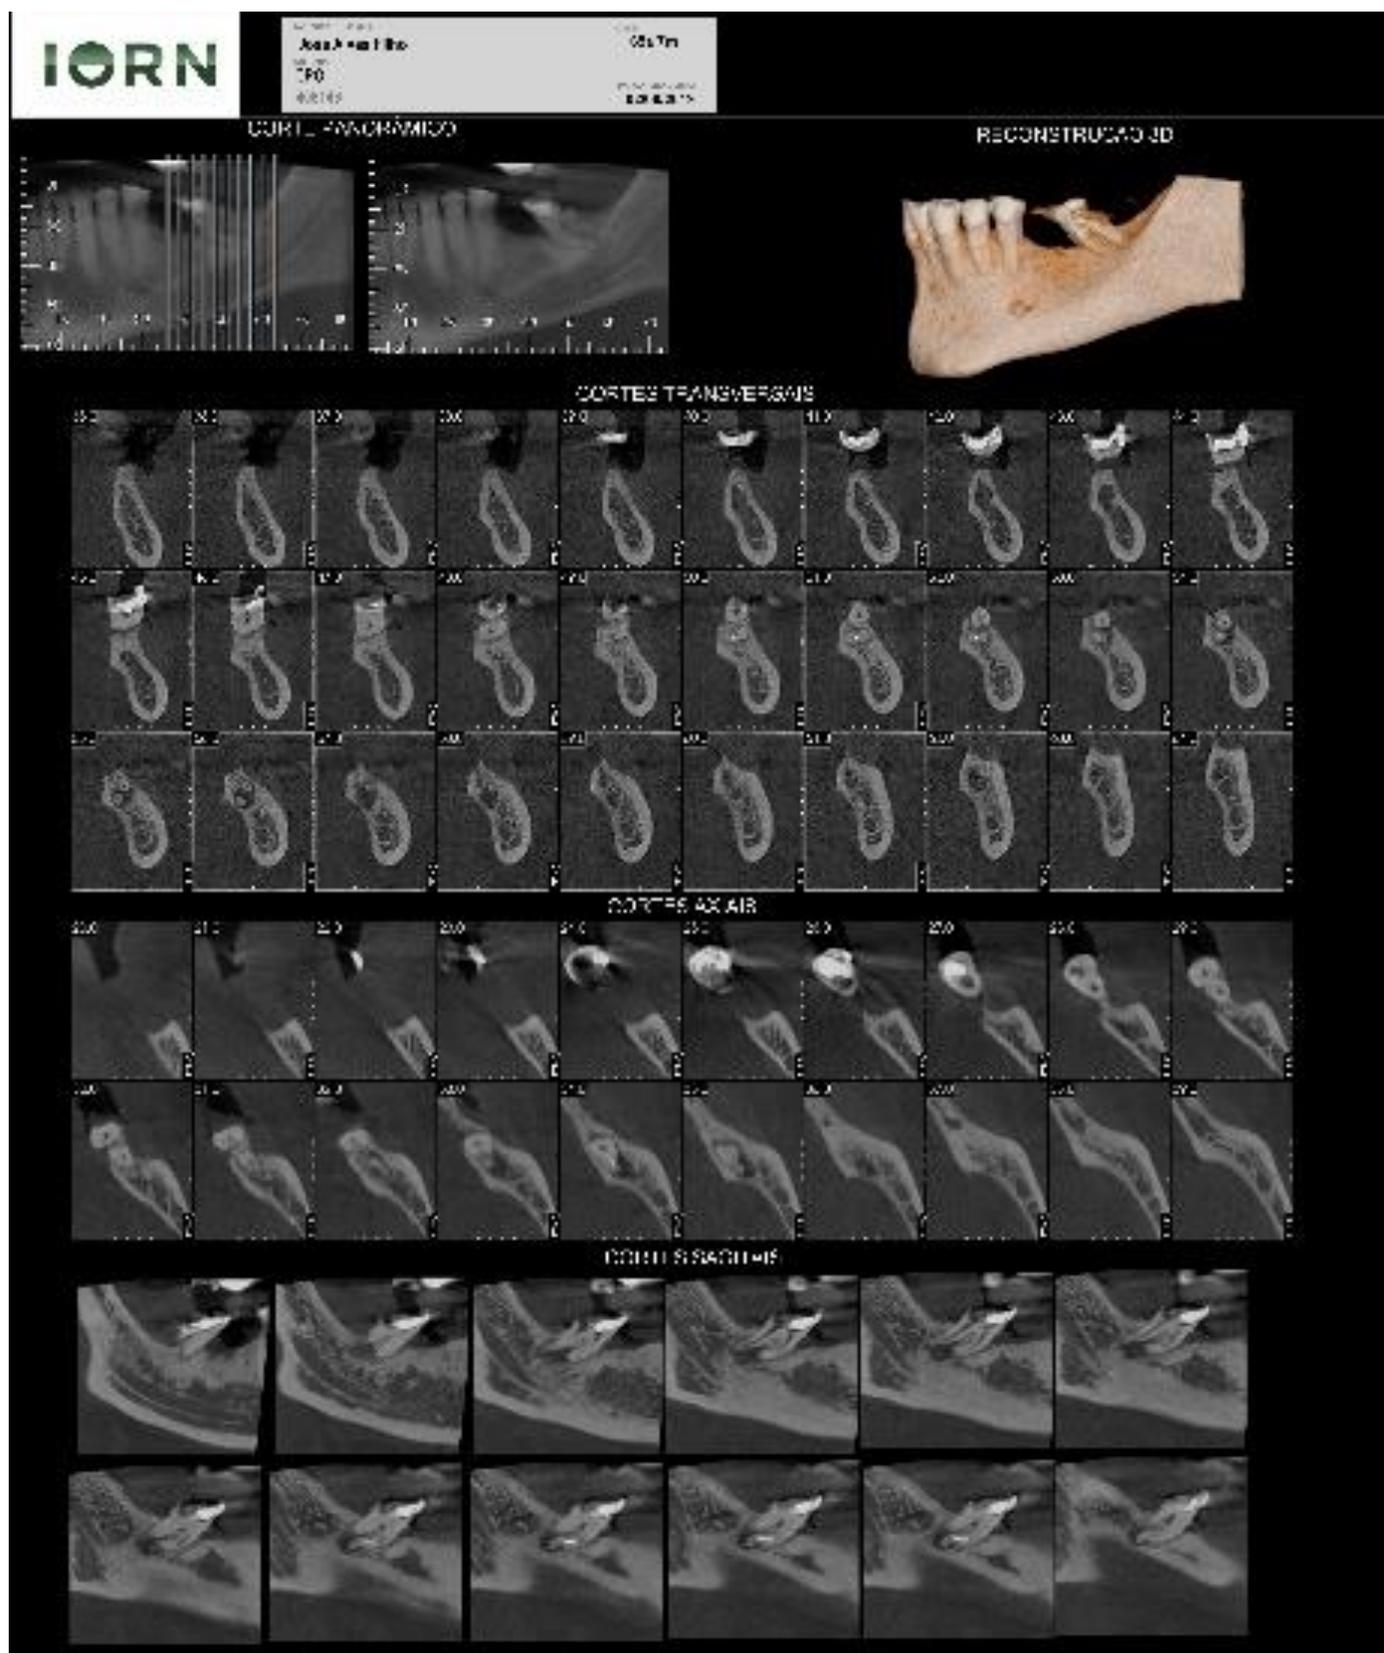
Figura 3: Tomografia  
Fonte: Instituto de radiologia IORN

Após avaliação tomográfica (figura 3), optou-se por tentar ultrapassar o fragmento, e realizar uma obturação envolvendo o fragmento da lima com a massa obturadora.

Diante da decisão, conseguimos ultrapassar o fragmento com limas manuais c-pilot #8 e #10, nova recapitulação com as limas rotatórias logic #15.03 e #15.05 e utilização de lima logic #25.03, decidimos por finalizar nesse momento, uma vez que a instrumentação com limas de taper maior poderia levar a uma nova falha.

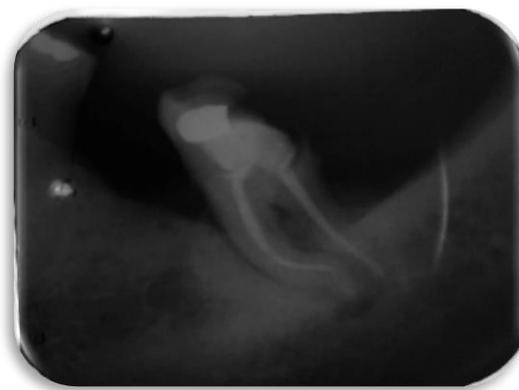
Figura 4: Radiografia periapical após obturação

Finalizada a obturação (figura 4), foi realizado *backfill* com material restaurador provisório (Villevie, Joinville-SC, Brasil) e blindagem coronária com resina composta fotopolimerizável(RCFP) em seguida uma radiografia periapical final, mostrando o selamento do canal e preenchimento do terço apical e leve extravasamento do cimento obturador.

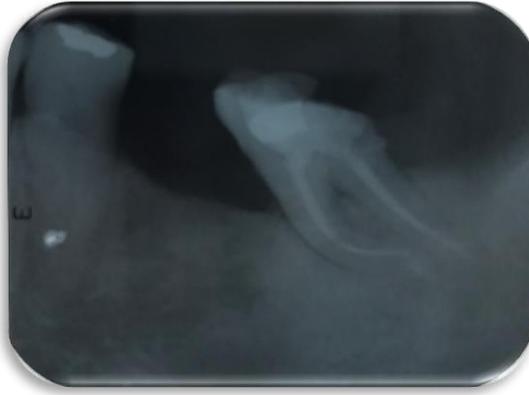
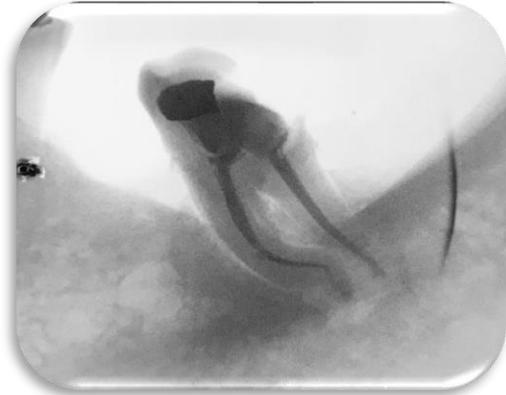
Foi realizada preservação radiográfica 4 meses após o término do tratamento (figura 5 e 6).

Figura 5 Radiografia periapical após 4 meses obturado

Figura 6: Inversão de cores da Radiografia periapical, após 4 meses obturado

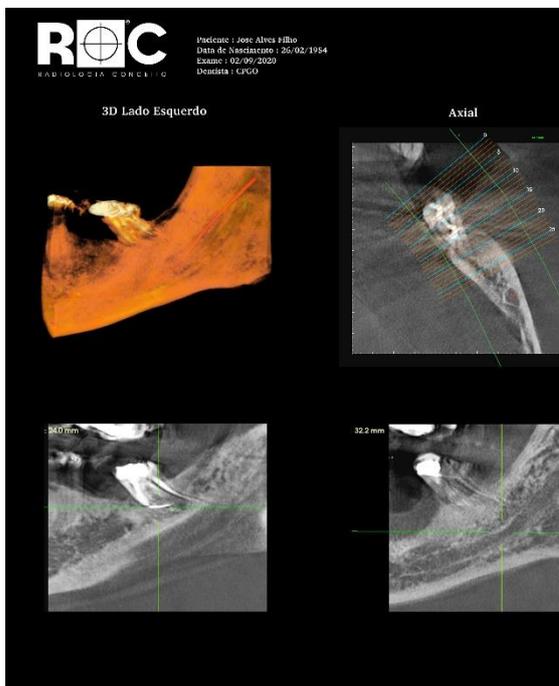
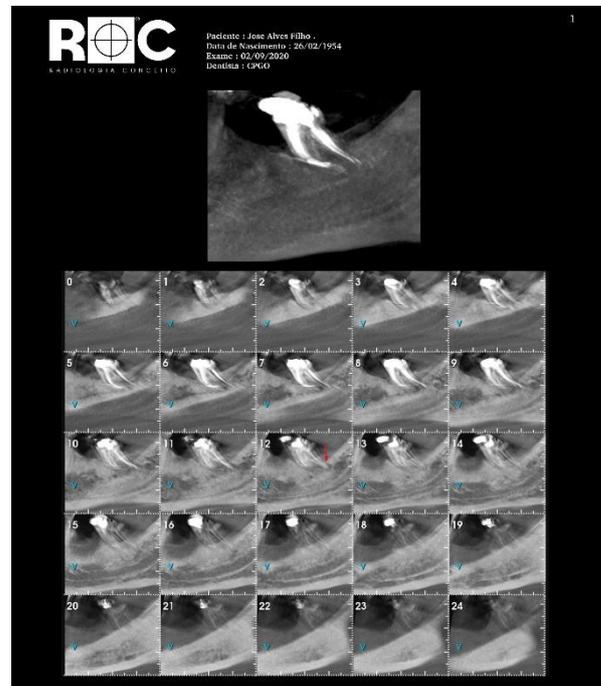
Continuando a preservação, 01 ano após o tratamento, foi realizada uma nova tomografia (figura 7 e 8) o qual confirma a redução da lesão periapical.

Figura 7: Tomografia após 1 ano de tratamento  
Fonte: Instituto de Radiologia ROC

Figura 8: Tomografia após 1 ano de tratamento  
Fonte: Instituto de Radiologia ROC
