FACULDADE SETE LAGOS - FACSETE
PÓS GRADUAÇÃO EM DENTÍSTICA

**ABORDAGEM DA TÉCNICA SEMIDIRETA COM RESINA COMPOSTA NA
RECONSTRUÇÃO DENTÁRIA:**

Um estudo de caso

**Monografia apresentada ao curso de
Especialização em Dentística, da
Faculdade Sete Lagos - FACSETE,
como requisito para obtenção do título
de Especialista em Dentística
Restauradora.**

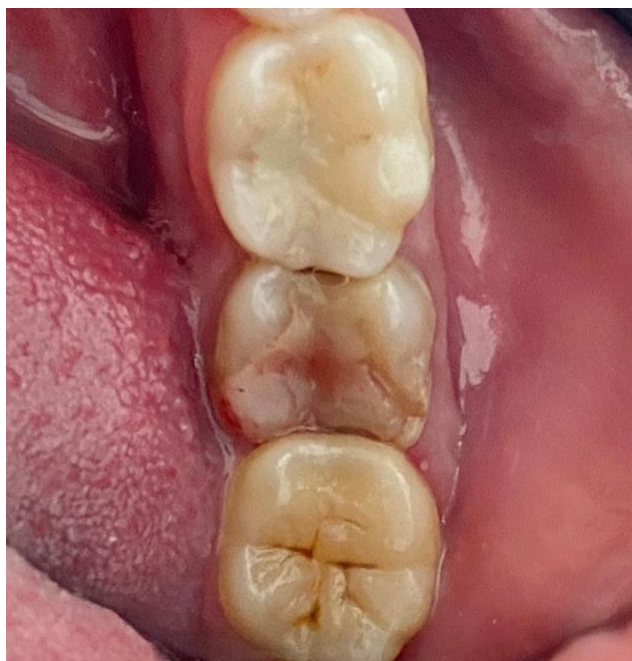
Figura 4__ Aspecto inicial

Dessa maneira, para prosseguir o atendimento, foi escolhido a confecção da técnica semidireta, visto que o remanescente dentário do paciente, apresentava-se com cúspides abaixo de 2mm de espessura em sua extensão, presença de trincas nas paredes circundantes e grande perda de estrutura dentária parcialmente na mesial, lingual e vestibular, e também ausência de parede distal conforme mostra a (Figura 4).

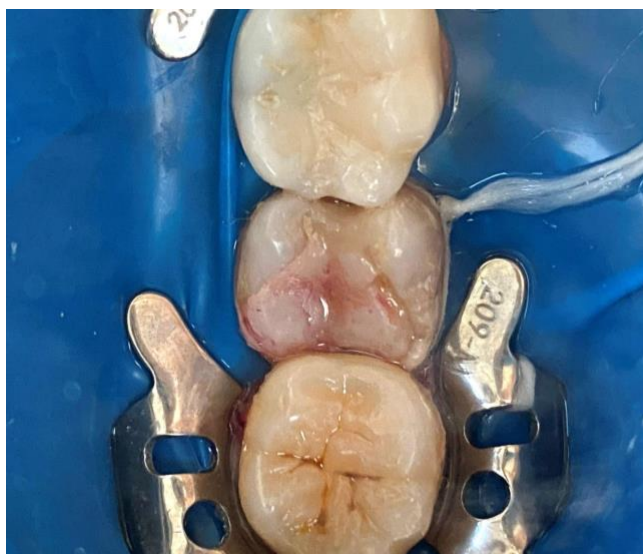
Figura 5__ Aspecto inicial após isolamento absoluto

O isolamento absoluto, foi realizado com Pinça Palmer, Arco de Young, Perfurador, Lençol de Borracha, grampos 205 no elemento 35, para acomodar o lençol de borracha, ajudando no assentamento. Grampo 201 no elemento 38 para assentamento e fio dental para invaginação do material de isolamento, permitindo uma melhor visualização do campo, conforme mostra a figura abaixo. (Figura 5).

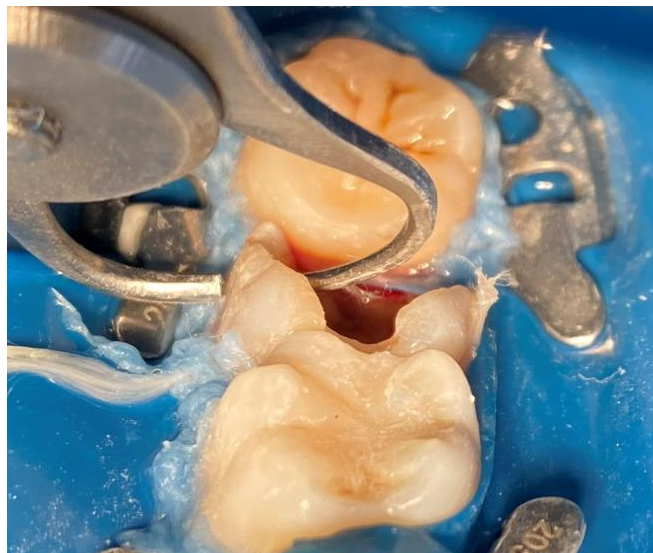
Figura 7__Análise estrutural

O atendimento clínico se procedeu com a análise estrutural do elemento dentário, para que assim, possa ser realizada uma biobase adequada. Essa conduta, foi mensurada com uso de um espécímetro, avaliando quantos milímetros de espessura tinha presente nas cúspides do elemento 47. Resultando que, todas as cúspides encontraram-se abaixo de 2mm, e com presença de trincas. Na (Figura 7), observa-se a presença de menos de 2mm, na cúspide distovestibular.

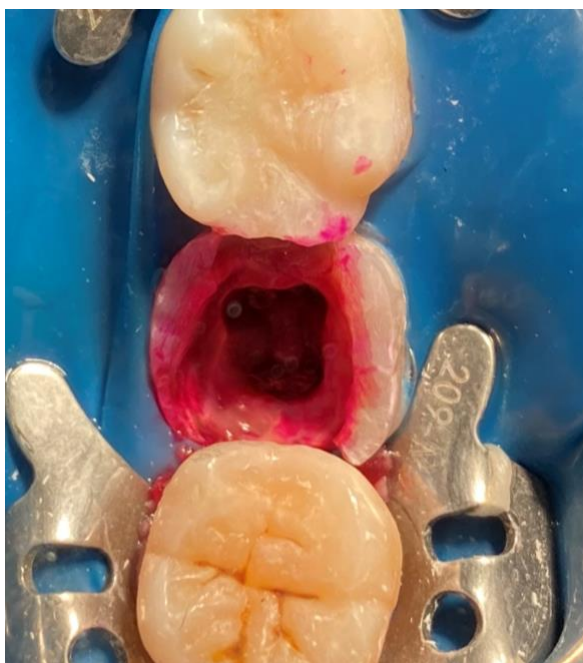
Figura 8__ ilustração de pigmentação de tecido cariado com uso de evicárie

Após toda a análise da estrutura dentária, o rebaixamento das cúspides se fez necessário para obter uma estrutura de suporte viável para o tratamento. Assim, na imagem abaixo (Figura 8) foi possível realizar a aplicação do evidenciador de cárie (visucárie/ Maquira), com auxílio do microbrush, fazendo movimentos de esfregação na cavidade. Tal fato, foi realizado para que a solução corante pigmentasse áreas em que estivesse com a presença de tecido cariado/ dentina infectada. Após a espera de 30 segundos, a remoção do corante foi realizada com jatos de água da seringa tríplice.

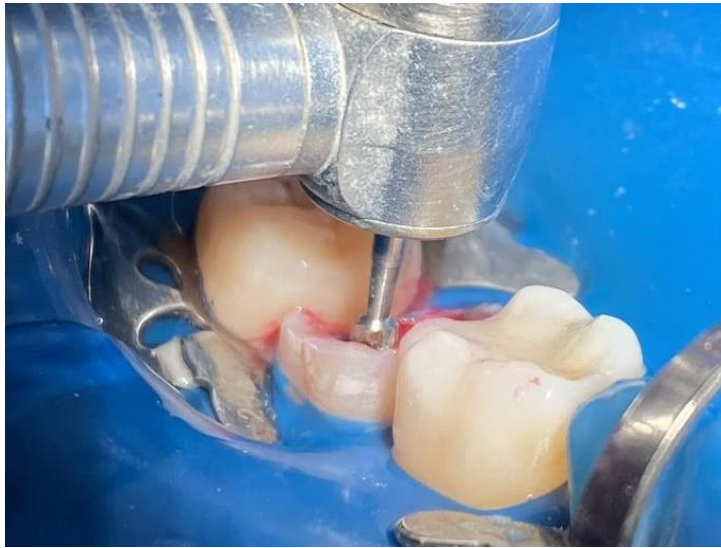
Figura 9__ Remoção de dentina infectada, com broca carbide

Como resultado da aplicação do evidenciador, utilizou-se uma caneta de alta rotação com uso de broca multilaminada carbide, para remoção de remanescentes de tecido cariado presente no preparo. Isso se dá, devido à criação da ZSP, proporcionando uma melhor adesão periférica e consequentemente uma melhor adaptação do material restaurador. Na (Figura 9), pode-se observar a conduta mencionada acima.

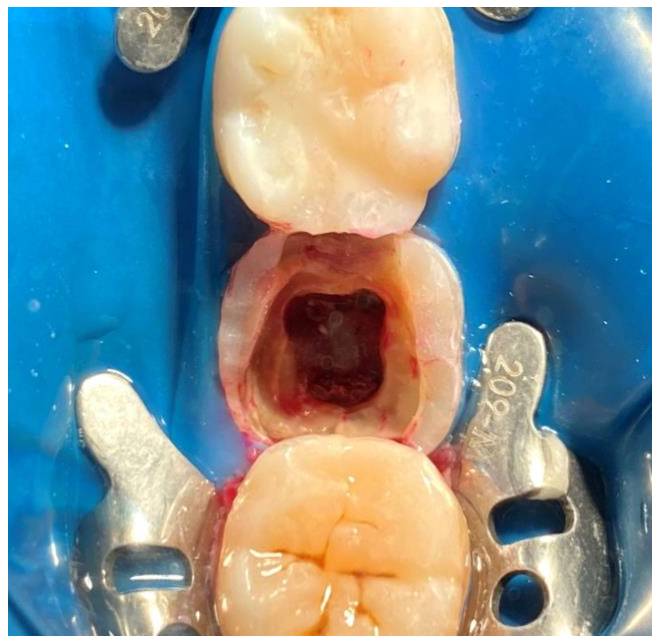
Figura 10__ preparo sem tecido cariado

Após realizar esta etapa, foi prosseguido o atendimento com uma profilaxia, utilizando escova de Robinson, pedra pomes e clorexidina 2%. Em seguida, o registro do preparo cavitário, sem a presença de tecido cariado, conforme (Figura 10).

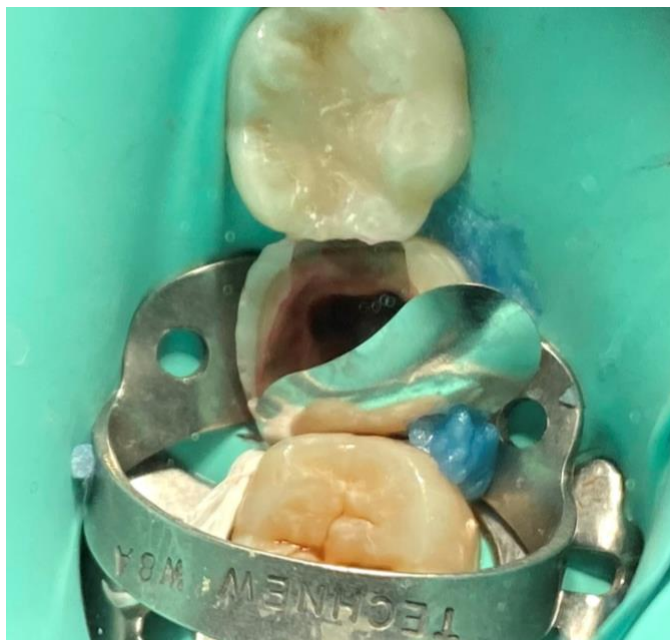
Figura 11__Adaptação de matriz para início de processo restaurador

Conforme a (Figura 11), foi adicionado também matriz fabricadas na região distal do elemento para confecção de parede distal que se encontrava ausente. O isolamento neste momento, conteve com o auxílio de barreira gengival para que pudesse melhor adaptar o material e uso de fitas de Teflon para causar melhor adaptação do lençol em região distal, já que o elemento 48 encontrava-se mesializado.

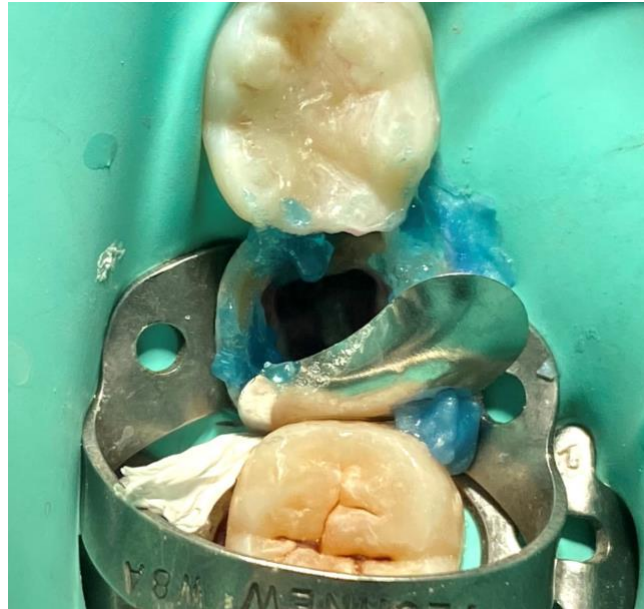
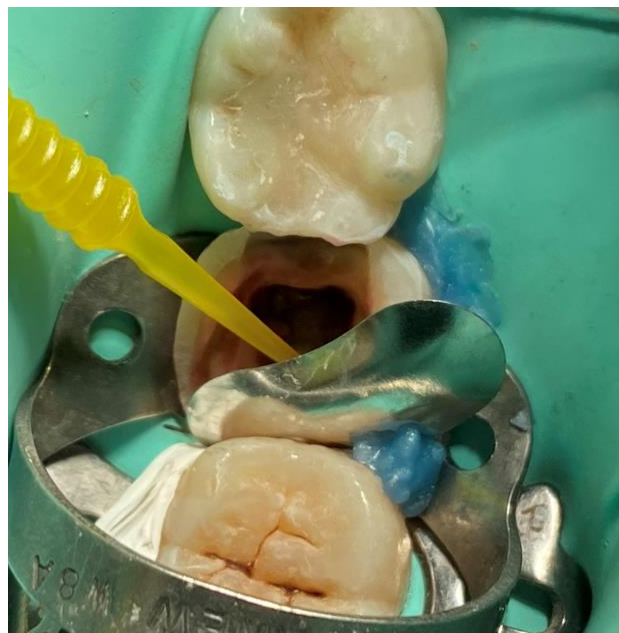
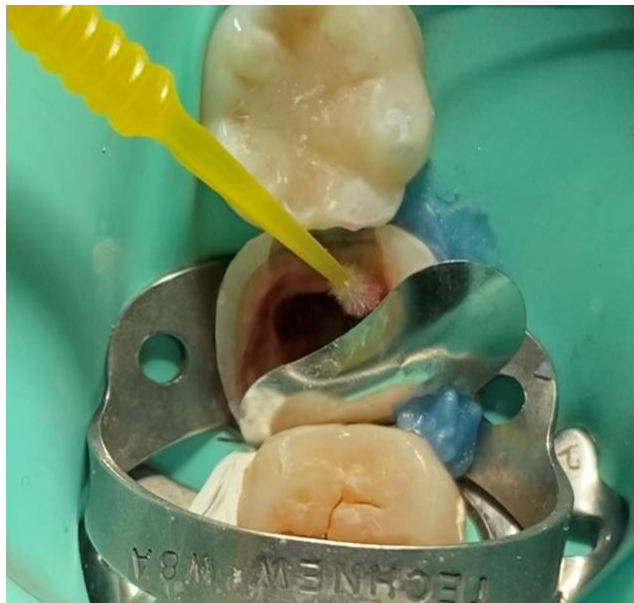
Após a adaptação da matriz em região distal, iniciou-se o procedimento restaurador com condicionamento Ácido Fosfórico a 37%, somente em esmalte e respeitando o tempo conforme o fabricante (Figura 12). Seguido de aplicação de Sistema Adesivo autocondicionante de 2 passos (CLEAR FILL SE BOND) sendo utilizado com microbrush a aplicação do Primer com movimentos de esfregaço na superfície da dentina por 20 segundos e evaporação dos solventes com jato de ar (Figura 13); e em seguida (Figura 14) aplicação do Bond com microbrush, realizando movimentos leves em toda a estrutura, seguido de fotopolimerização.

Figura 12 _ Condicionamento ácido a 37%

Figura 13__Aplicação do Primer

Figura 14__Aplicação do Bond

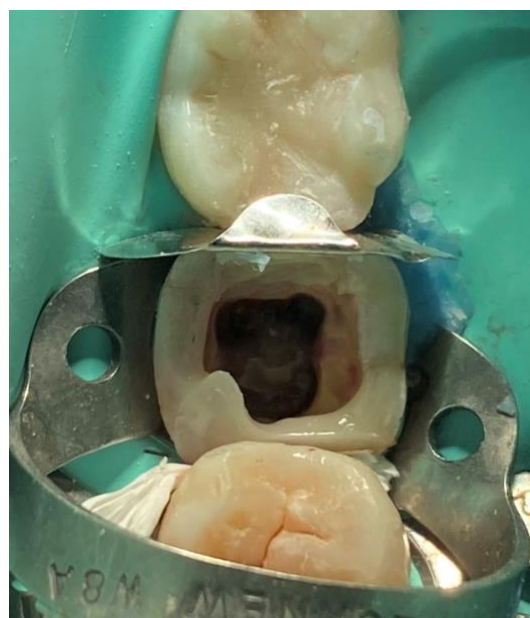
Figura 15_Parede distal finalizada e preparo para confecção de estrutura mesial

Após a confecção da parede distal do elemento com resina A2D Z350, foi realizada a remoção da matriz da região e inserida uma outra matriz na parede mesial para confecção de estrutura que se encontrava ausente. (Figura 15)

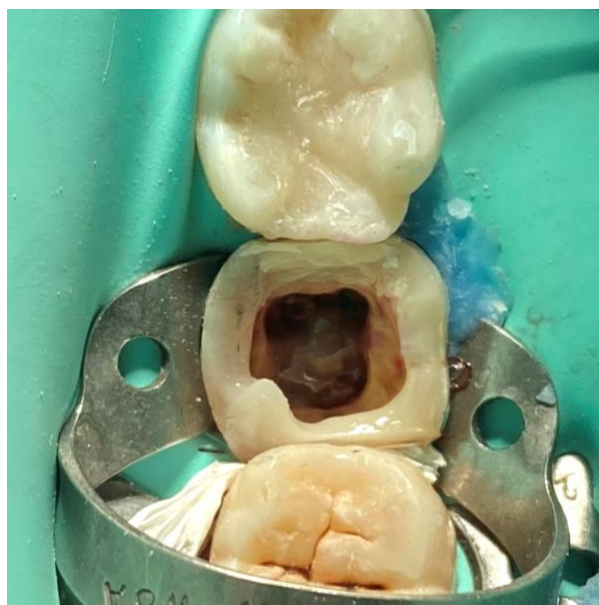
Figura 16_Substrato adequado para confecção da biobase

Finalizado a confecção das paredes mesial e distal, optou-se pelo registo da sequência restauradora, seguido de incremento de resina flow em região da embocadura dos canais, como finalidade de blindagem cervical. (Figura 16)

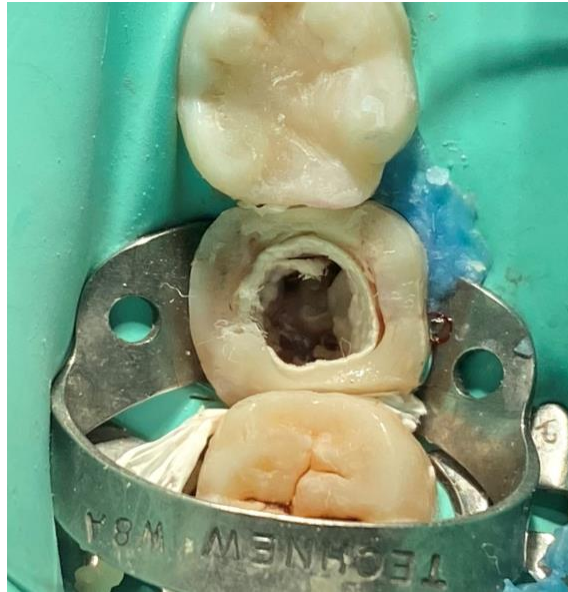
Figura 17_Inserção da Fibra de Ribbond na cavidade, no primeiro incremento de resina composta

Dando sequência na aplicação das técnicas, na (Figura 17), foi mensurado o tamanho da fibra de acordo com o diâmetro da cavidade. A inserção se deu no primeiro incremento de resina composta presente na adaptação nas paredes circundantes.

Para o caso clínico apresentado, foi acordado que para uma melhor resolução da restauração e causar uma maior longevidade desta, visto que a cavidade do preparo era bem extensa, optou-se pela utilização da Fibra de Ribbond para reforço do remanescente dentário, como também auxiliadora na dissipação das forças oclusais e tensões que esse dente sofre.

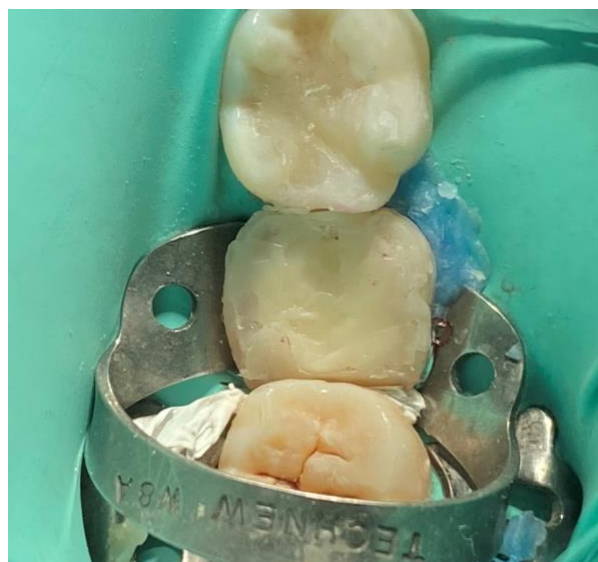
Figura 18_Biobase com aspecto inicial

Com isso, confeccionou-se a Biobase, (Figura 18) que serviu de suporte e referência para cimentação de uma peça Overlay em resina composta. A base foi realizada com resina de dentina da Z350, com a indicação da A2D. Os incrementos foram realizados de forma horizontal, com espessura de 1mm respeitando o limite de adaptação do material. A fotopolimerização, se deu por meio do fotopolimerizador Rádi Call, respeitando o tempo determinado conforme o fabricante.

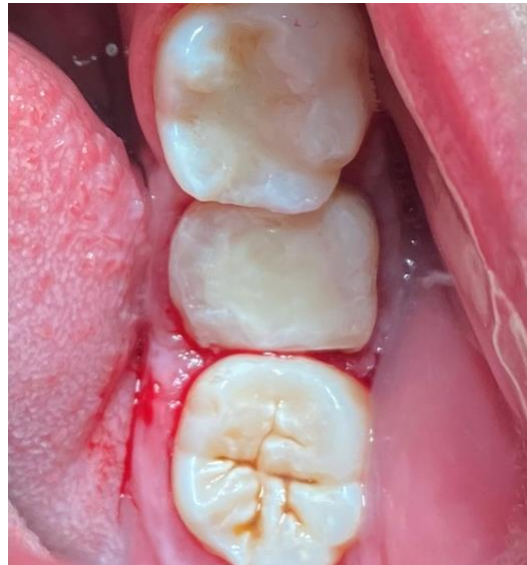
Figura 19_Biobase sem isolamento e após polimento

Na (Figura 19) após reconstrução das paredes e breve polimento da base para cimentação da peça, retirou o isolamento absoluto do paciente. Essa conduta foi realizada para remoção de quaisquer irregularidades na resina composta.

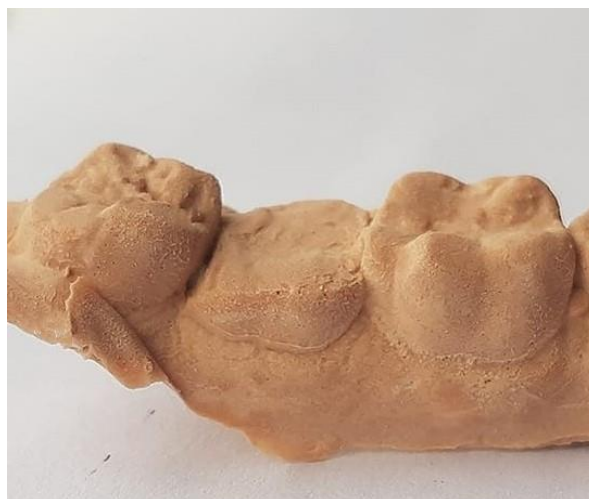
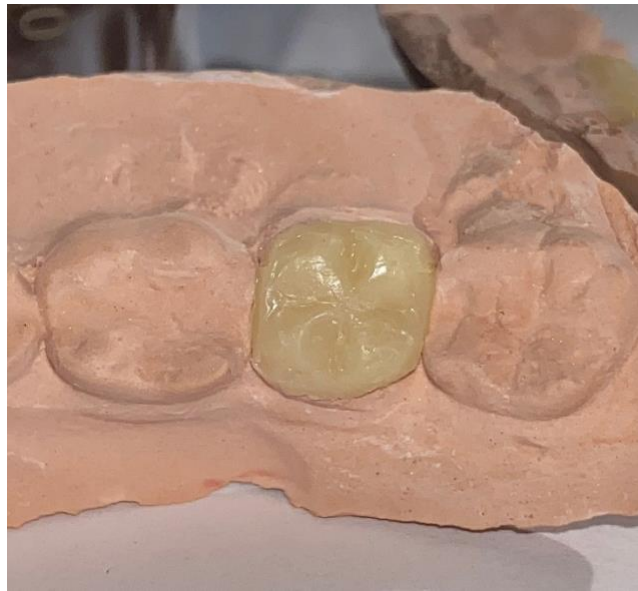
Dado encontrado esta etapa, realizou uma moldagem com silicone de condensação, para obtenção de um modelo em gesso tipo IV (Figura 20), para iniciar o processo de incrementação em resina composta, o que dará origem a peça. (Figura 21)

Figura 20__Modelo de gesso para confecção da peça

Figura 21__peça confeccionada em resina composta

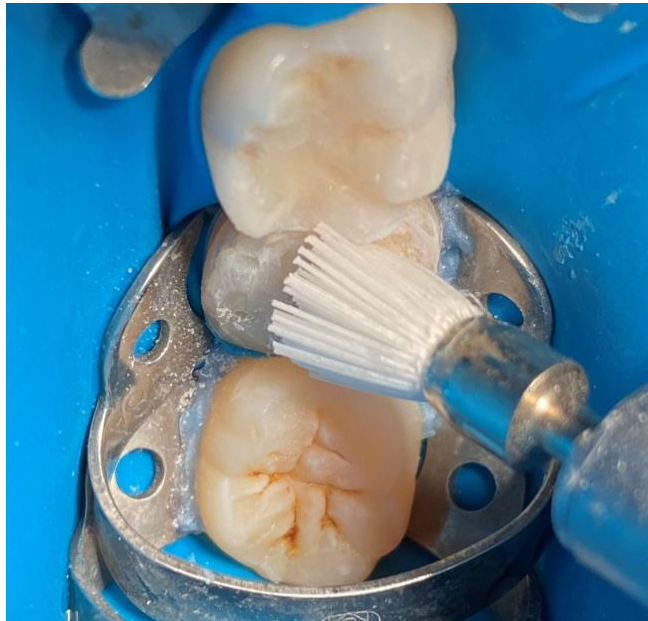
Figura 22_Profilaxia na Biobase

Para início do processo restaurador, foi realizado uma profilaxia no preparo da biobase com uma pasta de Clorexidina 2% e Pedra Pomes. Após a mistura dos componentes, utilizou-se escova de Robinson acoplada na caneta de baixa rotação. (Figura 22)

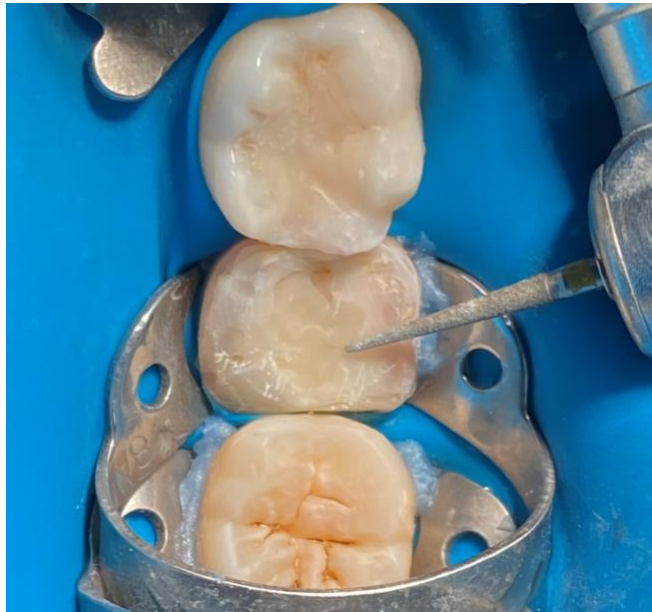
Figura 23__ Asperização do preparo

Dessa mesma maneira na (Figura 23), foi realizado a Asperização da Biobase com brocas de polimento em alta rotação. (brocas F e FF)

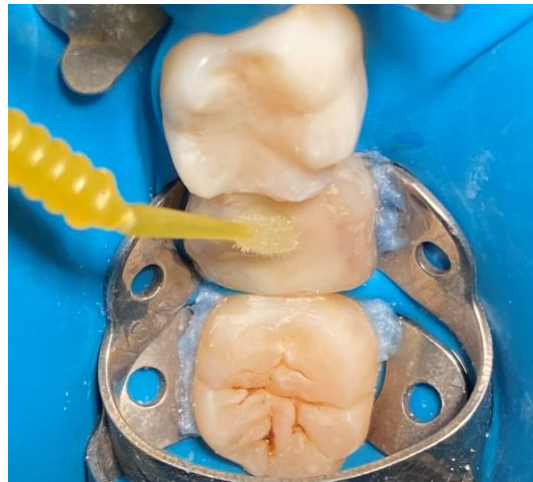
Figura 25__ Aplicação do Bond do Adesivo Clear Fill SE BOND no remanescente

Após essa etapa. Realizou-se aplicação do Bond (CLEAR FILL SE BOND) com microbrush, em toda a superfície, sem fotoativação. Enquanto, o preparo da peça estava sendo realizado ao mesmo tempo. (Figura 25)

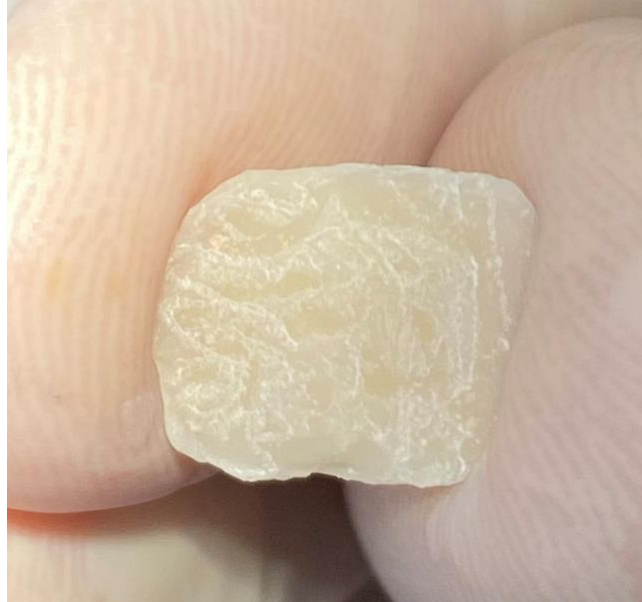
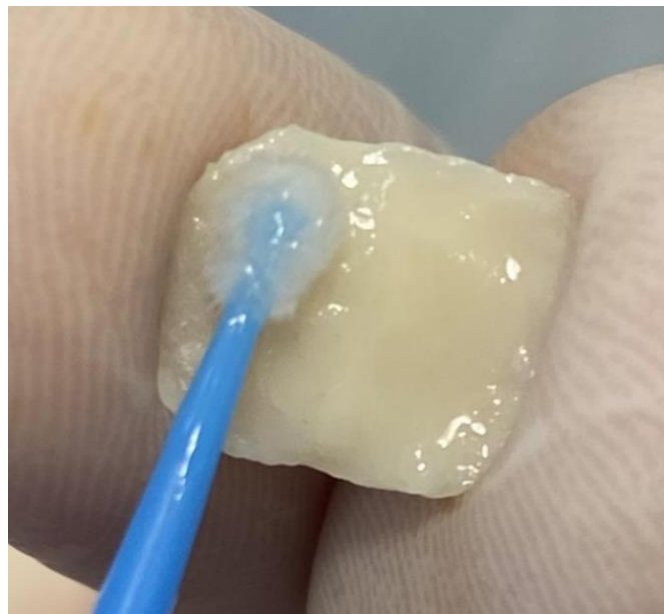
O condicionamento da peça, se deu com ácido fosfórico 37%, seguido de lavagem abundante e secagem (Figura 27), esta etapa seguiu de aplicação de silano e aguardou 1 minuto, para sua evaporação. (Figura 28). Por último, aplicação do Bond (CLEAR FILL) na peça, sem fotoativação. (Figura 29)

Figura 27__ aspecto da peça após condicionamento ácido

Figura 28__ Aplicação do Silano

Figura 27__ Aplicação do Bond

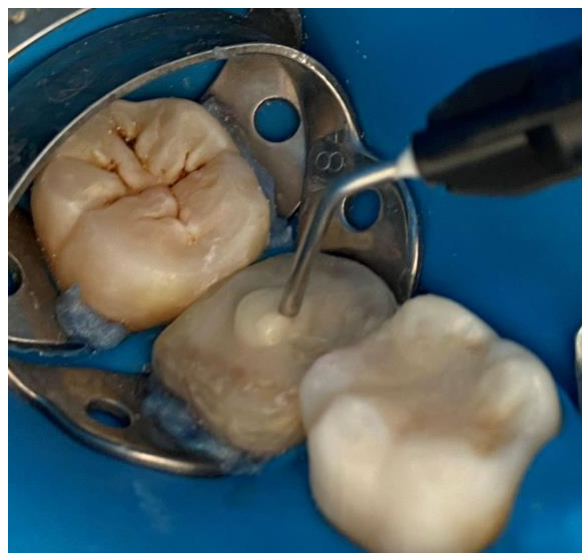
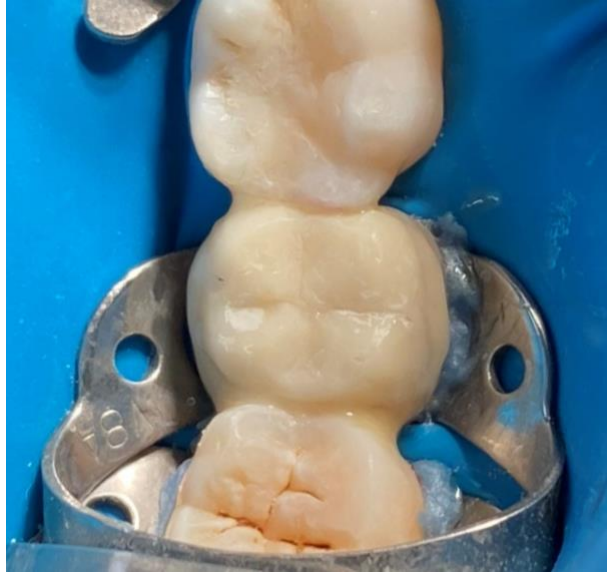
Para cimentação e assentamento da restauração, foi utilizado como material para receber a peça, uma resina flow com conteúdo de carga e boa viscosidade. (Grandioso Heavy Flow) (Figura 30), (Figura 31).

Figura 30__ Aplicação de resina flow para cimentação.

Figura 31__ Aspecto inicial do assentamento da peça

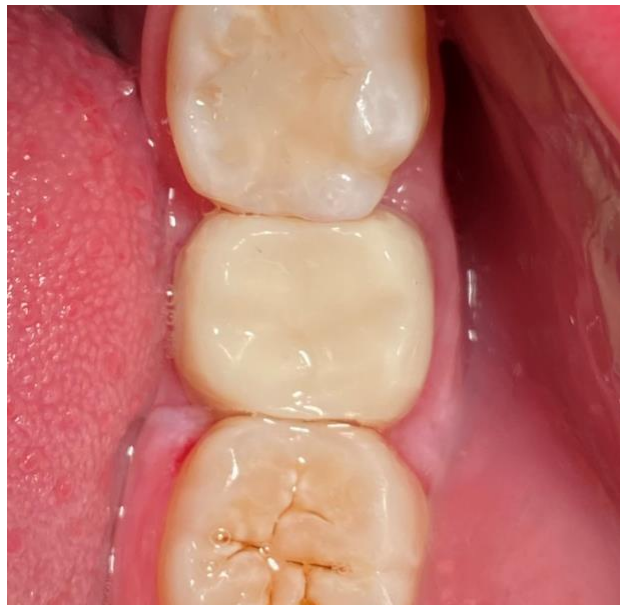
Figura 32__ Finalização do caso

Após adaptação da peça, foi realizada a retirada do excesso do material com pincel e fio dental nos pontos de contato e feita uma fotopolimerização reforçada do local, durante 5 minutos. No término entre a estrutura da peça e a biobase, foi acrescentada resina composta na cor A2 (Z350), para camuflar a linha da junção. Em seguida, realizado o polimento da restauração semidireta e feitos o ajustes oclusais com carbono. (Figura 32)
