**FACULDADE SETE LAGOAS – FACSETE**

**USO DE MÚLTIPLAS TÉCNICAS NA TENTATIVA DE REMOÇÃO DE LIMA**

**FRATURADA:**

**Relato de Caso**

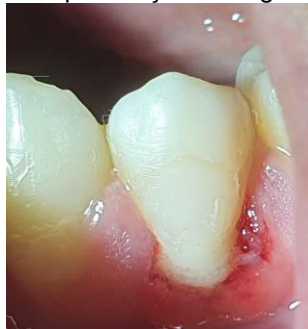
**Figura 3** - Blindagem de perfuração na região cervical do dente 34

(MK Life), barreira gengival Top Dam (FGM) e grampo metálico número 206 (Golgran) garantindo um campo asséptico. A remoção do material provisório foi realizada com broca esférica diamantada #1014 (FG – KG Sorensen), e a forma de contorno e conveniência com a broca diamantada de ponta inativa Endo Z (Dentsply). Foi observada uma perfuração na região coronal na parede vestibular com invaginação gengival. Com o auxílio do microscópio operatório (Alliance, São Carlos, Brasil) e calcador de Paiva número 2 (Golgran), foi realizada a cauterização da região e feita sua blindagem com resina Opus Bulk Fill Flow (FGM) (Figura 3).

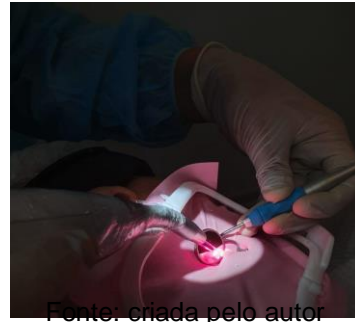
**Figura 11** - Terapia Fotodinâmica no dente 34

de sódio a 2,5% - EDTA Trissódico 17% – Hipoclorito de Sódio a 2,5%). Devido às inúmeras tentativas de remoção do fragmento, bem como utilização de diversos instrumentais e na tentativa de se eliminar o maior número possível de bactérias, foi realizada a terapia fotodinâmica no dente 34 (Figura 11).

Realizou-se irrigação e aspiração com soro fisiológico estéril. Com o auxílio de uma ponta de irrigação NaviTip (Ultradent) foi inserido o Azul de Metileno 0,005% (Evilux 5), após 5 minutos foi realizada a terapia fotodinâmica com aparelho de Laser (MMO) (Figura 12) e ponteira de fibra óptica (MMOptics Ltda 1x0,4 mm) (Figura 13) com potência de 60 joules durante 90 segundos. Após a terapia fotodinâmica foi realizada nova limpeza com solução de EDTA 17% e hipoclorito de sódio 2,5% para remover a solução residual de azul de metileno.

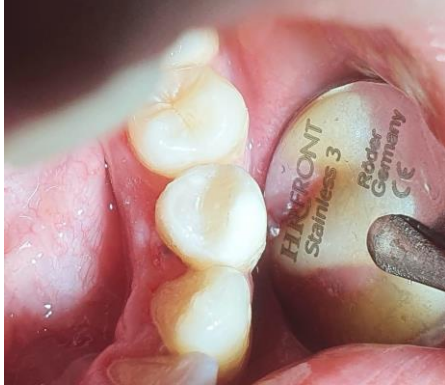
**Figura 14 - Restauração definitiva**

Foi realizada a restauração definitiva do dente 34, fazendo condicionamento com ácido fosfórico 37% (AllPrime), seguindo o protocolo recomendado de 15 segundos em dentina e 30 segundos no esmalte, lavagem em água abundante, secagem com jato de ar, aplicado 2 camadas de adesivo ambar (FGM), polimerizado, e acrescentado incrementos de resina composta com a resina Z250 XT A2 (3M) (Figura 14).
