DURAÇÃO RELATIVA E LONGEVIDADE DE UM TRABALHO
RESTAURADOR: RELATO DE CASO CLÍNICO UTILIZANDO COROA DENTÁRIA
NATURAL PARA RESTAURAÇÃO SOBRE IMPLANTE.

Artigo Científico apresentado ao Curso de Especialização Lato Sensu da FACSETE como requisito obrigatório para a conclusão do Curso de Especialização em Dentística.

Área de Concentração: Dentística

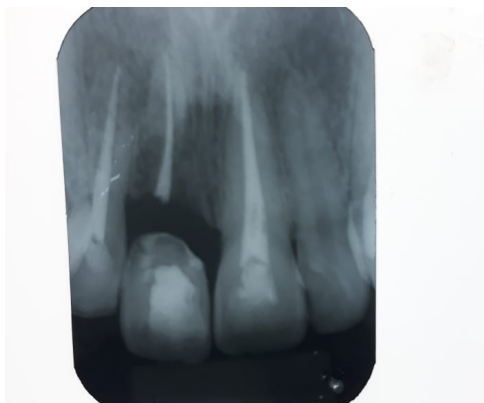
Figura 1. Radiografia periapical evidenciando a fratura coronária do elemento 11

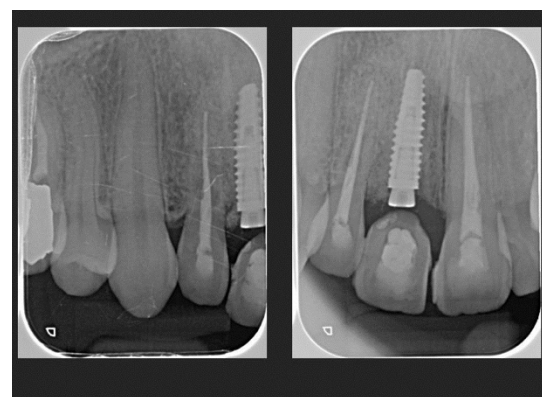
Figura 2. Radiografia periapical mostrando a osseointegração implante-osso.

adesiva, para que se aguardasse o tempo necessário à osseointegração do implante (Figura 2). Foi quando quatro meses após a realização do implante, o paciente procurou agora a clínica de especialização em Dentística da Única – Cursos Avançados em Odontologia para a confecção de coroa unitária sobre implante do incisivo central superior direito. No exame clínico inicial, foi possível observar que a provisória encontrava-se colada aos elementos adjacentes de maneira grosseira com excessos de resina composta em suas faces vestibulares e o tecido gengival estava parcialmente condicionado em vista das condições de higiene possíveis com esse tipo de provisória (Figura 3). Então, foi realizado novo controle radiográfico periapical da região e confeccionada uma nova coroa provisória, entretanto, não mais adesiva e sim, fixada por meio de um cilindro metálico encaixado e fixado por um parafuso, sobre a rosca interna do implante. Por sua vez, a coroa natural do elemento 11 foi novamente adaptada, agora sobre o cilindro provisório parafusado ao implante, na região do elemento.

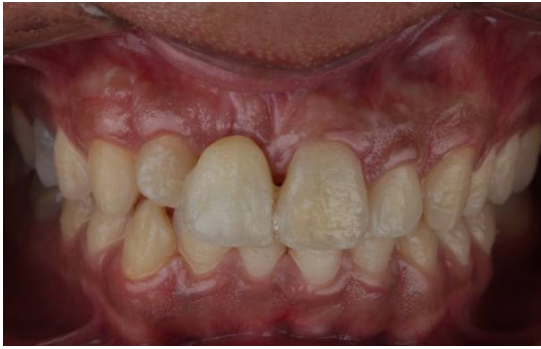
Figura 3. Aspecto clínico inicial da coroa provisória adesiva.

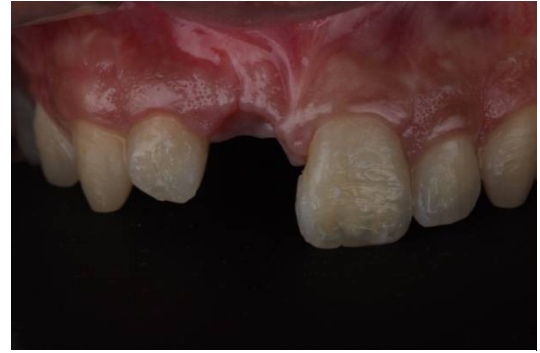
Figura 4. Tecido peri-implantar após remoção da coroa provisória.

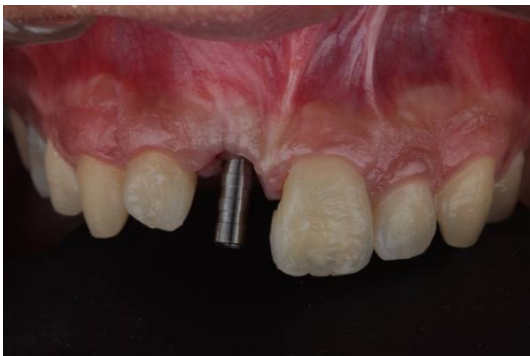
Figura 5. Cilindro metálico parafusado sobre o implante.

Os ajustes da coroa provisória foram iniciados com broca diamantada n 2200 (Microdont, Brasil), desgastando apenas a resina colocada nas proximais do 11 com os elementos 21 e 12. Em seguida, foi feita uma incisão no local do implante utilizando uma lâmina de bisturi n 15 apenas para expor o parafuso do implante que estava coberto por tecido gengival (acesso). O cilindro foi parafusado no implante

(figura 5) e foi cortado na altura em que não ultrapassasse a coroa provisória. A mesma foi então ajustada por meio de desgaste em forma de uma canaleta em sua face palatina através de uma ponta diamantada cônica com extremidade arredonda n 2135 (Microdont, Brasil), permitindo a nova adaptação da peça encaixando agora no cilindro parafusado no implante (figura 6).

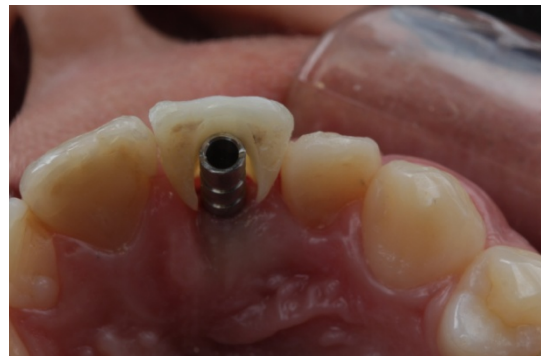
Figura 6. Canaleta feita na face palatina para melhor adaptação da peça.

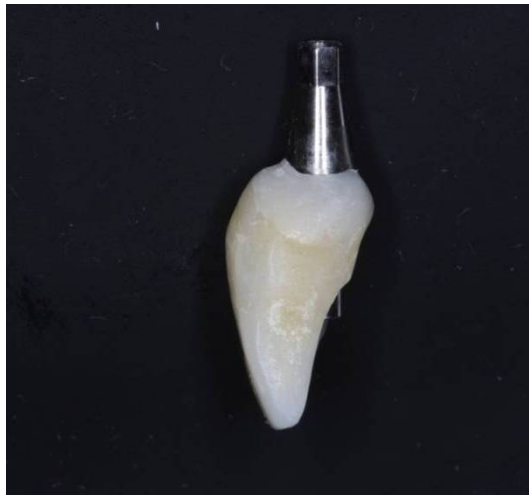
Figura 9. Vista lateral da peça evidenciando perfil de emergência.

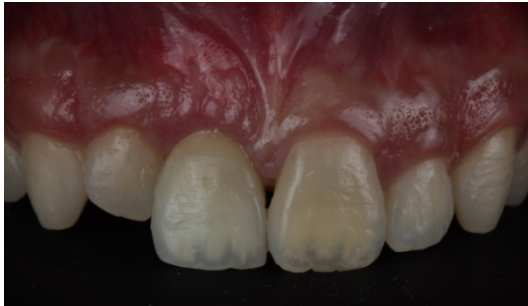
Figura 10. Aspecto clínico após 1 mês de preservação.

sem inflamação. Após remoção do biofilme com profilaxia utilizando escova de robinson reta (Microdont, Brasil) e pasta profilática Herjos (Coltene, Suíça), foram feitas novas fotografias registrando as condições do tecido e das papilas interdentais formadas (figuras 10 e 11).

Na consulta de proervação de 1 mês após a confecção da coroa provisória parafusada sobre o implante, foi observada um leve acúmulo de biofilme dental, não chegando a caracterizar uma gengivite localizada, o que está concordando com os achados em pesquisas clínicas, que ao analisar os materiais de restaurações provisórias, observou a facilidade de aderência do biofilme porém sua remoção se dá de maneira simples, não sendo portanto, um fator crítico para insucesso da técnica ¹³. Porém é necessário reafirmar ao paciente para ter maior cuidado com a higienização da área, fazendo a remoção completa de biofilme e utilizando sempre o fio dental.

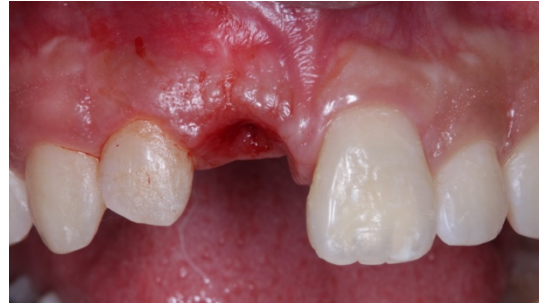
Figura 11. Tecido Peri-implantar com leve sangramento.
