**REPOSICIONAMENTO CIRÚRGICO DE IMPLANTE MAL  
POSICIONADO NA MAXILA: RELATO DE CASO CLÍNICO**

## SURGICAL REPOSITIONING OF MISPOSITIONED IMPLANT IN THE MAXILLA: CLINICAL CASE REPORT

Relacionando com a bibliografia, esse trabalho fará um relato de caso clínico de reposicionamento de implante na área estética da maxila, onde o implante do elemento dentário incisivo central superior esquerdo estava mal posicionado. O caso foi tratado no curso de Especialização em Implantodontia da Faculdade Sete Lagoas – FACSETE.

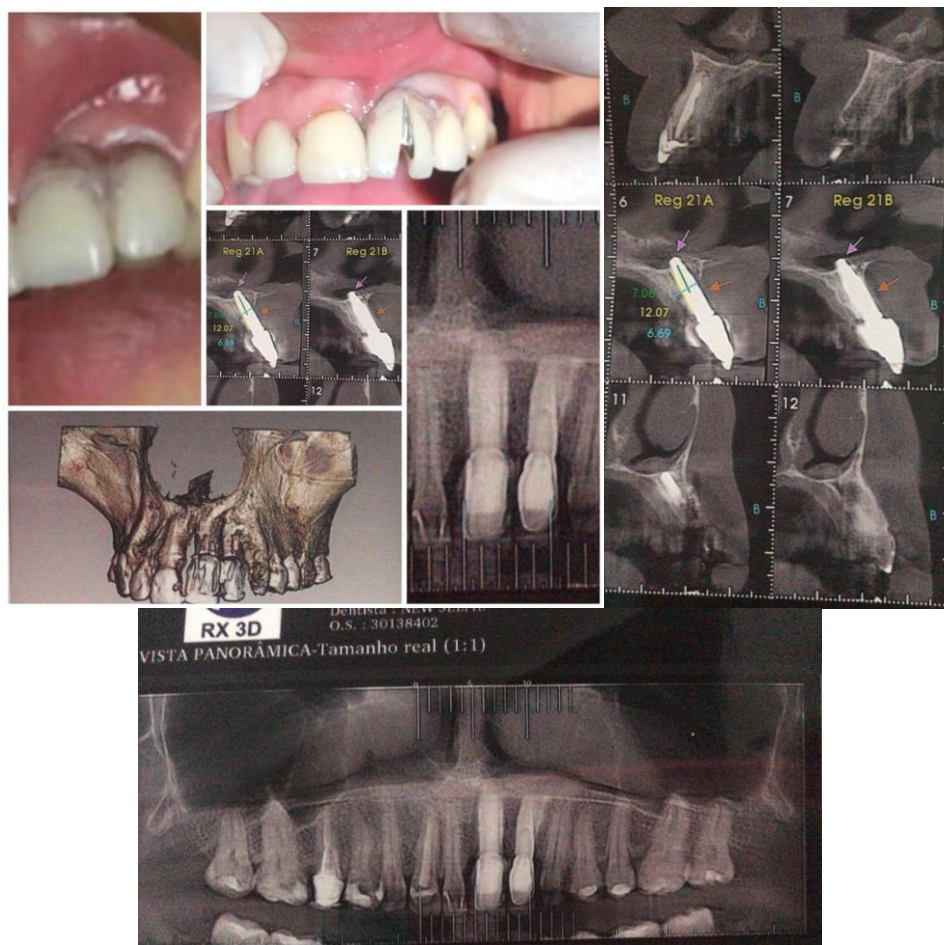
Uma paciente J.B.P, de 35 anos de idade, leucoderma, foi atendida para avaliação de um implante dentário que havia sido colocado há vinte anos para substituição do elemento dentário incisivo central superior esquerdo (dente 21). Ao exame clínico observou-se que a margem gengival encontrava-se cerca de 6mm acima da margem gengival dos dentes adjacentes. Ao exame periodontal observou-se uma gengiva de coloração rósea, sem sinais inflamatórios e profundidade de sondagem dentro dos parâmetros de normalidade. O implante não apresentava mobilidade e a paciente não apresentava queixas álgicas. Para mascarar o mal posicionamento do implante havia sido confeccionado uma gengiva artificial que, apesar de permitir uma boa higienização da área, o resultado estético mostrava-se insatisfatório. Ao exame da tomografia computadorizada constatou-se que o implante estava com sinais de osseointegração, sem radiolucidez apical ou peri implantar (Fig. 1).

**Figura 1:** Tomografia computadorizada inicial.

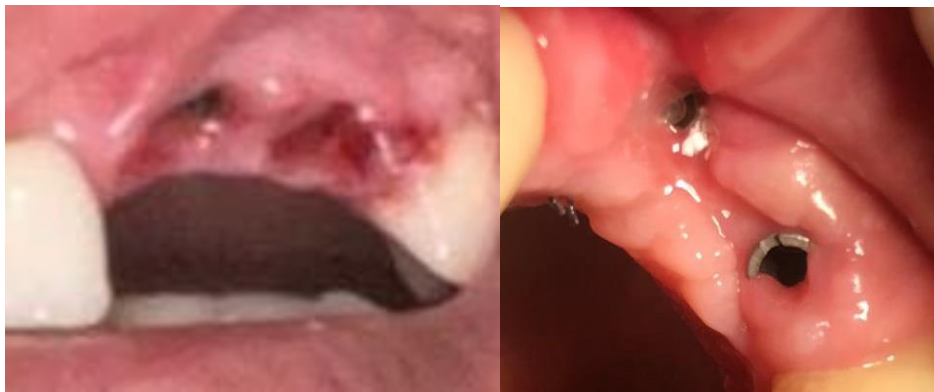
**Figura 2:** Remoção da prótese.

A opção de planejamento proposta à paciente foi remoção do implante com auxílio de trefina, enxerto ósseo autógeno em bloco e colocação de outro implante, associada ou não à osteodistração, para reposicionamento coronal do implante e confecção de nova coroa. Após avaliação dos riscos e benefícios optou-se pelo reposicionamento do implante. A paciente foi submetida à anestesia local pela técnica infiltrativa terminal nas regiões vestibular e palatina referente aos dentes 21, 22 e 23. Após anestesia da área, foi realizada uma incisão horizontal em região de mucosa alveolar, cerca de 2mm acima da linha mucogengival, estendendo-se da face mesial do dente 11 à face distal do dente 23. Foi então feito descolamento de retalho mucoperiosteal com exposição da tábua óssea da região 22 e regiões interproximais até o nível da crista óssea interdental. Com auxílio de uma broca carbide 701, sob constante irrigação com solução fisiológica, foram feitas linhas verticais de osteotomia no centro das regiões interproximais, paralelas entre si, e demarcação da osteotomia horizontal imediatamente abaixo da abertura piriforme. As osteotomias foram completadas

com auxílio de um cinzel tipo espátula e martelo cirúrgico. Para guiar o movimento do martelo e cinzel, apoiou-se o dedo indicador da mão esquerda sobre a mucosa palatina da região que estava sendo osteotomizada e ao primeiro sinal de ruptura da cortical palatina o cinzel era removido. Após as osteotomias serem completadas, o segmento foi totalmente mobilizado, constatando-se que não havia interferência óssea ao deslocamento. Como havia sido previsto no planejamento, a mucosa palatina oferecia a única resistência ao completo deslocamento coronal do segmento osteotomizado. Foi instalado um novo implante cone morse da marca Implacil de Bortoli. Nesse ato cirúrgico foi feito enxerto com osso extra grafit 1.0. A sutura foi realizada através de pontos interrompidos com fio de seda 3.0. A coroa foi então fixada com cimento provisório. A paciente foi medicada com antibiótico (amoxicilina, 500mg, via oral de 8/8 hs) por um período de 5 dias e analgésico (paracetamol, 750mg, via oral) em caso de dor (Figs 2 e 3).

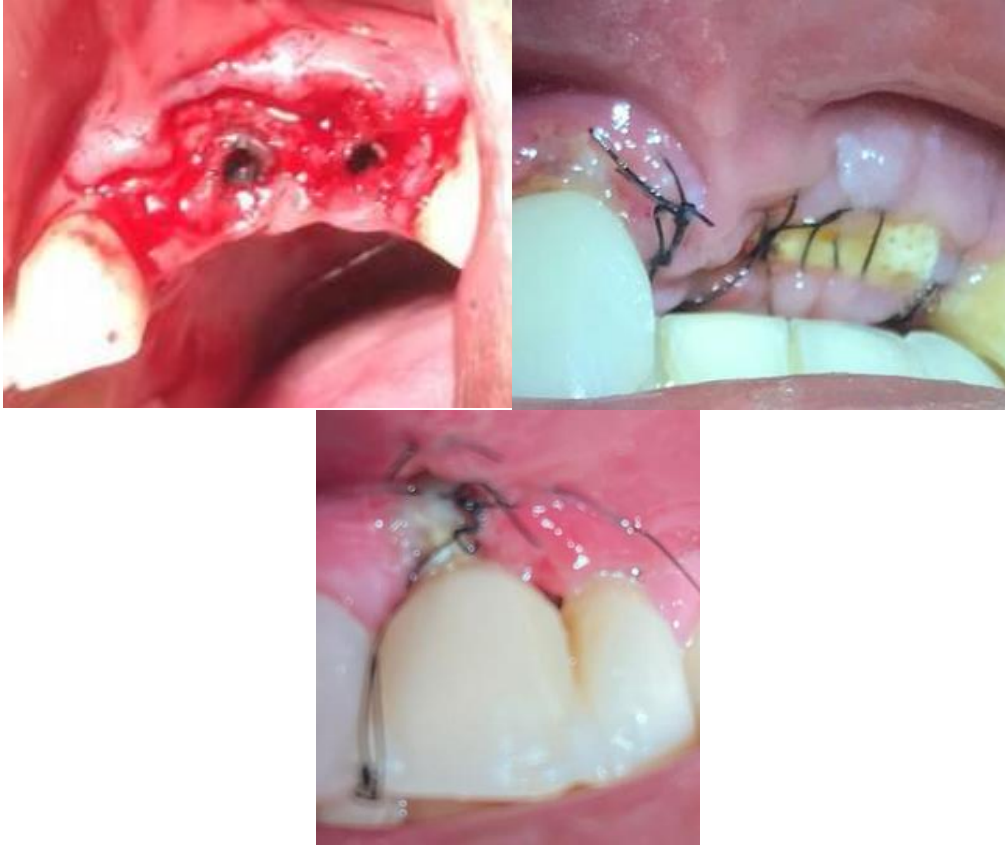
**Figura 3:** Remoção e reinstalação de novo implante e colocação de osso.

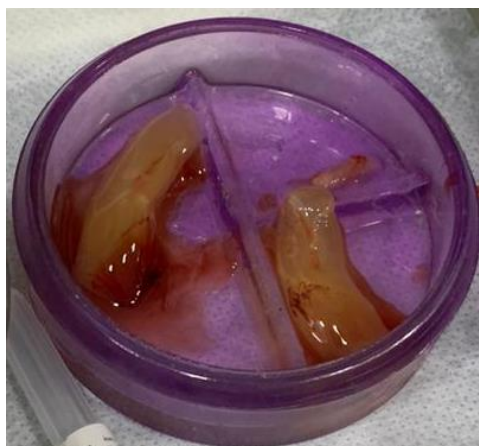
**Figura 4:** Membraba de PRF.

Após o período de 4 meses da realização do procedimento observou-se que não houve ganho de osso suficiente na região. Decidiu-se então fazer enxerto na região dos dentes 21 e 22 com PRF associado à osso liofilizado Osteocynt (Figs 4 e 5).
