**RESTAURAÇÕES ESTÉTICAS EM DENTES POSTERIORES COM RESINA
COMPOSTA POR MEIO DAS TÉCNICAS DIRETA E INDIRETA: RELATO DE
CASO**

Artigo científico apresentado ao Curso de Especialização Lato Sensu da Faculdade Sete Lagoas – FACSETE / CPGO, como requisito parcial para a conclusão do curso de Especialização em Dentística.

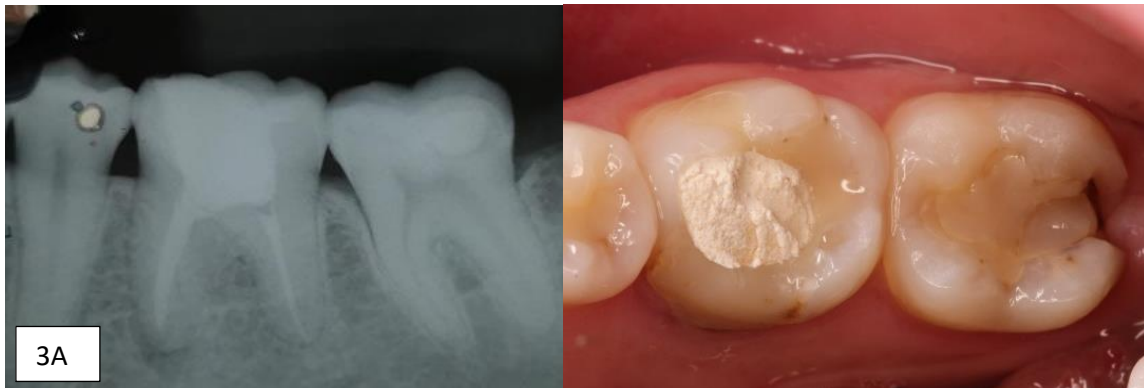
Figura 3: aspecto radiográfico e clínico dos elementos dentários 36 e 37. Na figura 3 A, observa-se radiograficamente o tratamento endodôntico realizado no dente 36. Na figura 3 B, observa-se a 3B do dente 36 após a realização do tratamento endodôntico restaurado provisoriamente e a coroa do 37 evidenciando uma extensa e insatisfatória restauração classe II.

Após uma avaliação minuciosa da estrutura desses elementos dentários e da condição socioeconômica da paciente, optou-se por reabilitar os dois dentes com resina composta, devido as suas excelentes propriedades, bem como o seu custo mais reduzido quando comparado a porcelana, viabilizando o tratamento nesse caso.

As técnicas escolhidas foram a direta, pois havia desgaste na restauração pré-existente em resina no sulco vestibular do dente 36 e, indireta, nesse mesmo dente, a fim de obter uma anatomia mais satisfatória. Nessa etapa foi realizada a escolha da cor das resinas compostas a serem utilizadas.

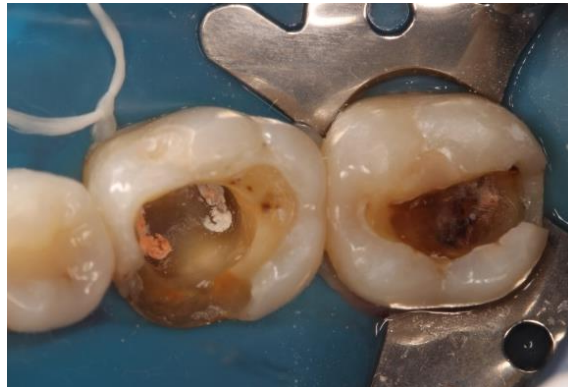
Na figura 4, observa-se o início do tratamento restaurador, onde foi realizada anestesia troncular do nervo alveolar inferior esquerdo com Lidocaína a 2% com Epinefrina 1:100.000, em seguida foi realizado isolamento absoluto com arco, dique de borracha, fio dental e grampo 204. A restauração provisória à base de óxido de zinco e eugenol e a restauração em resina composta insatisfatória no dente 37 foram removidas com ponta diamantada esférica 1014

Figura 4: elementos dentários 36 e 37 após a remoção completa do material restaurador.

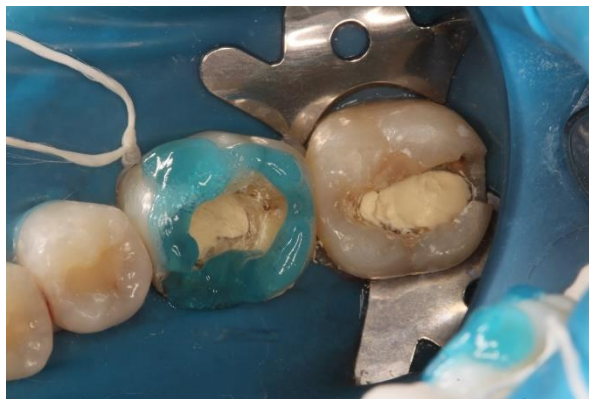
Após a reação de polimerização do cimento biocerâmico, realizou-se o condicionamento com ácido fosfórico a 37% (Condac®) no esmalte do dente 36, pois resina composta teria de ser colocada nas paredes axiais socavadas, conforme mostra a figura 6.

Figura 6: condicionamento com ácido fosfórico 37% no dente 36.

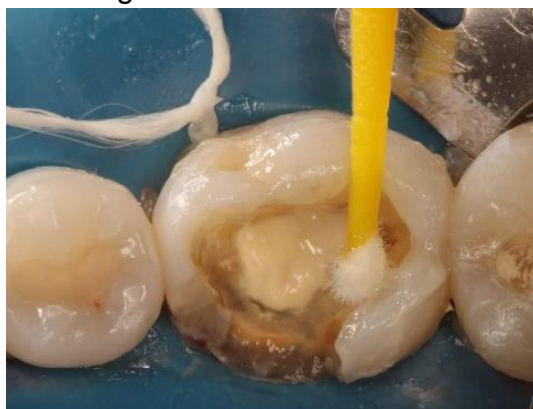
Em seguida, foi realizada a aplicação de adesivo universal (Ambar®) com tecnologia APS da FGM com micro aplicador (All prime®) nos dentes 36 e 37, seguido do uso do fotoativador (Radii Cal®) – Bivolt com intensidade da luz de 1200 mW/cm², como isto na figura 7.

Figura 7: aplicação do adesivo universal nas paredes das cavidades.

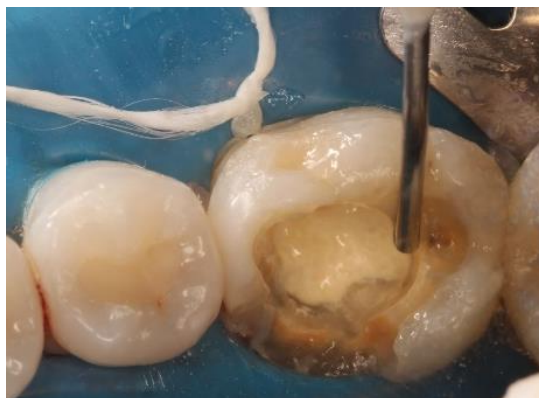
Então, foi realizado o selamento dentinário imediato no dente 36 com a resina heavy flow grandioso, Voco®, como mostra a figura 8.

Figura 8: realização do selamento dentinário imediato no dente 36 com a resina heavy flow.

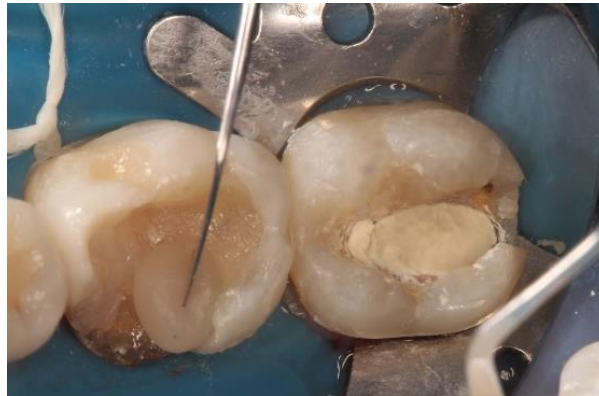
Em seguida, a resina composta de cor A1B Forma® foi utilizada para fazer uma base no dente 36, seguida do uso do fotoativador Radii Cal® – Bivolt com intensidade da luz de 1200 mW/cm² como mostra a figura 9.

Figura 9: confecção de base em resina composta A1B Forma® no dente 36.

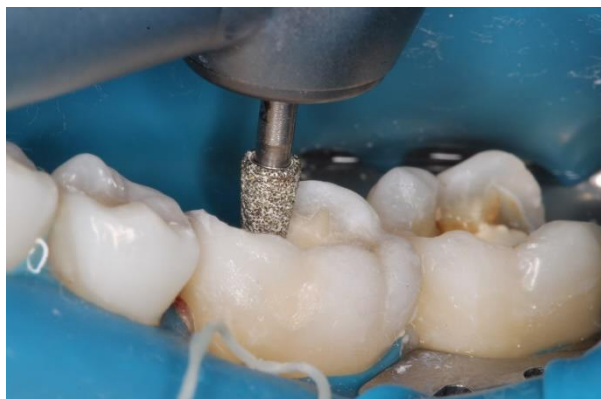
Nessa etapa foi realizada a restauração do sulco vestibular do dente 36, utilizando a resina composta nanoparticulada Vittra® na cor EA2 com tecnologia APS e espátula Modella LM-Arte®. Na etapa seguinte realizou-se os preparos cavitários dando a expulsividade necessária com a broca 3131 KG Sorensen® para a realização da moldagem para a realização das restaurações semidiretas como mostram as figuras 10 e 11.

Figura 10: preparo expulsivo das cavidades dos dentes 36 e 37 com broca 3131.

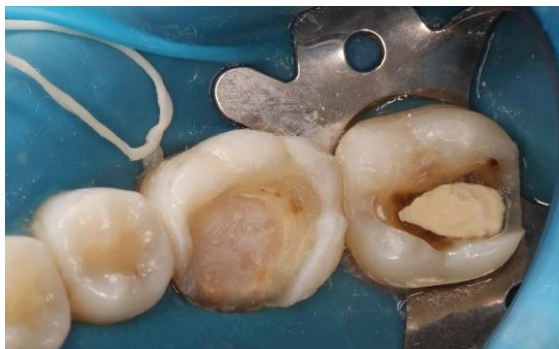
Figura 11: dentes preparados para a moldagem de trabalho.

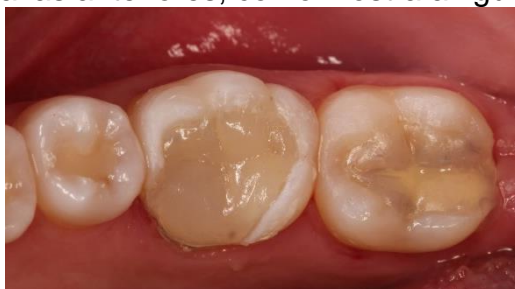
Após a realização da moldagem parcial com silicone de adição Futura AD® (Nova DFL), realizou-se restauração provisória com material restaurador temporário Bioplic (Biodiâmica®), nas cavidades do 36 e 37, seguido de fotopolimerização igual as anteriores, como mostra a figura 12.

Figura 12: restauração provisória nos dentes 36 e 37.

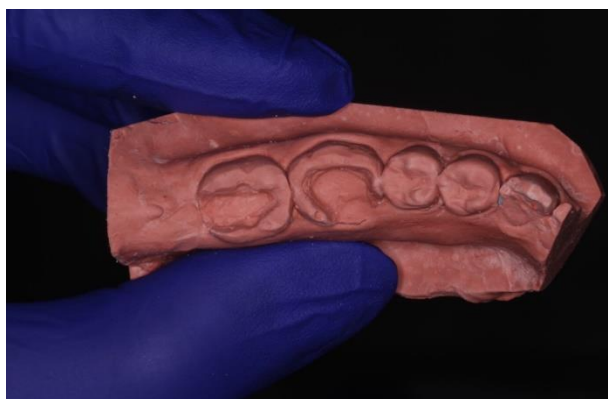
Após a moldagem parcial da hemiarcada inferior esquerda da paciente pela técnica da dupla impressão, com silicone de adição Futura AD® (Nova DFL), obteve-se modelo de gesso especial tipo IV Durastone®, como mostra a figura 13.

Figura 13: modelo de gesso da hemiarcada esquerda da paciente.

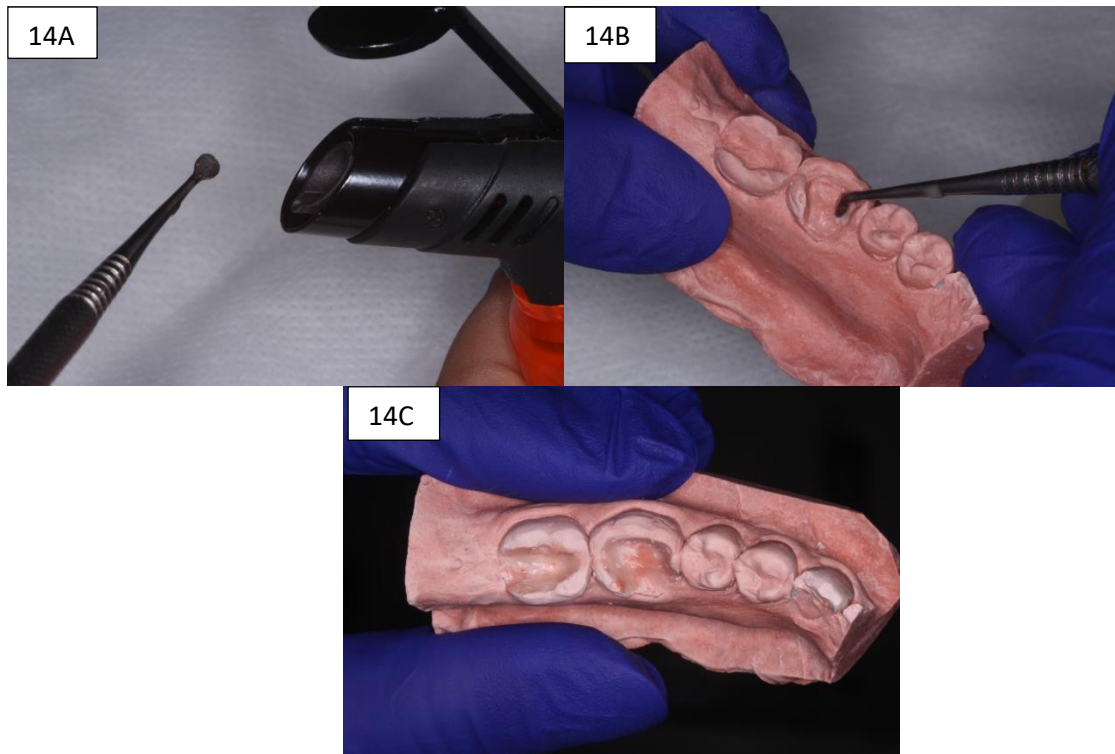
Após a obtenção do modelo de trabalho, iniciou-se o processo de confecção da restauração semidireta. Primeiramente foi realizado o aquecimento do esculpidor lecron por meio de um maçarico objetivando inserir uma fina camada de cera branca no interior da cavidade, a fim de manter o espaço do cimento que irá unir a restauração aos dentes, como mostra a figura 14, A, B e C.

Figura 14: derretimento da cera branca para inserção prévia nas cavidades para o início da escultura. Em 14 A tem-se a o aquecimento do lecron com maçarico. Em 14 B, tem-se a inserção da cera branca nas cavidades. Em 14 C, observa-se o aspecto das cavidades com cera branca derretida.

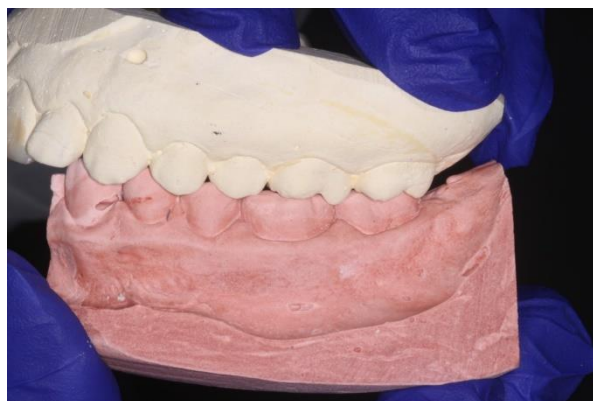
Em seguida, checou-se a articulação com o modelo antagonista, confeccionado com gesso tipo pedra a partir de uma moldagem com alginato Hydrogum 5® (Zhermack), como demonstrado na figura 15.

Figura 15: articulação dos modelos de gesso.

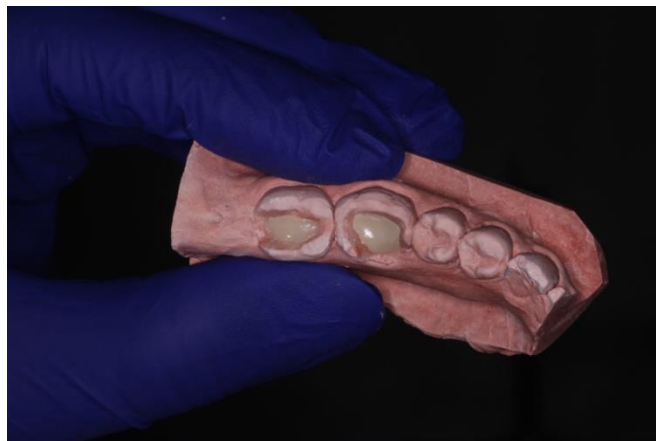
Em seguida, deu-se início a confecção da restauração indireta inserindo incrementos da resina composta na parede de fundo de ambos os dentes para a confecção das restaurações com resina Vittra Unique® com tecnologia APS (FGM), como visto na figura 16. Confecção da parede lingual do dente 16 utilizando resina composta cor A1B Forma®, como visto na figura 17. Em seguida procedeu-se com a confecção da parte oclusal das restaurações utilizando a resina composta nanoparticulada Vittra®, cor EA2 com tecnologia APS, com espátulas Modella®, esculpadora de Fissura da LM-Arte®, e pincel para resina com agente modelador de resina da Ultradent® na última camada. O pigmento ocre da Yller® foi inserido nos sulcos da anatomia com uma lima número 10, antes de polimerizar a restauração. Por fim, as cúspides em resina foram aproximadas, a fim de proteger o pigmento inserido como mostra a figura 18.

Figura 16: inserção de incremento inicial na parede de fundo de ambos os dentes.

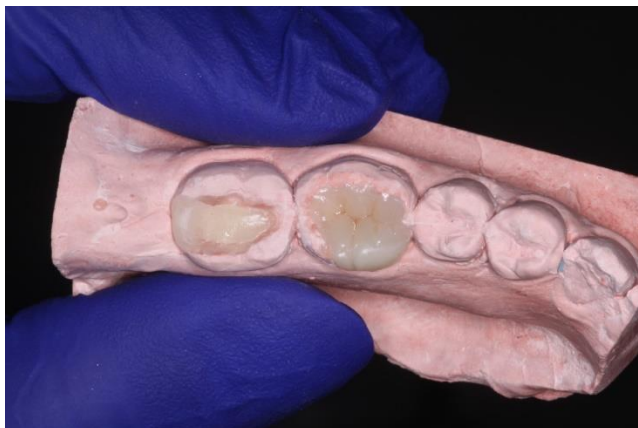
Figura 18: confecção da parte oclusal das restaurações utilizando a resina composta nanoparticulada Vittra®, cor EA2 com tecnologia APS.

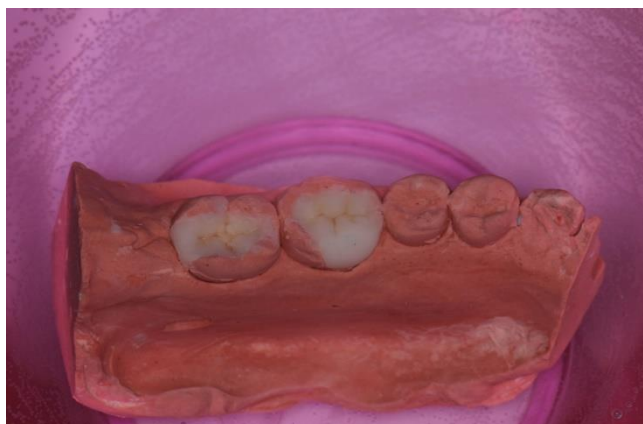
Em seguida, procedeu-se à imersão do modelo de gesso em água quente por alguns minutos para derretimento da cera presente sob a restauração, como mostra a figura 20.

Figura 20: modelo de gesso imerso em água quente.

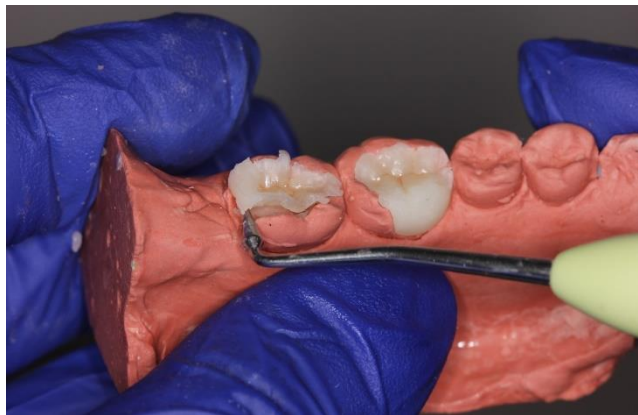
Em seguida, foi feita a remoção das restaurações do modelo de gesso para a prova seca das peças nas cavidades sem e com isolamento absoluto, como mostram as figuras 21, 22 e 23.

Figura 21: remoção das restaurações com espátula LM-Arte® Esculpidora de fissura.

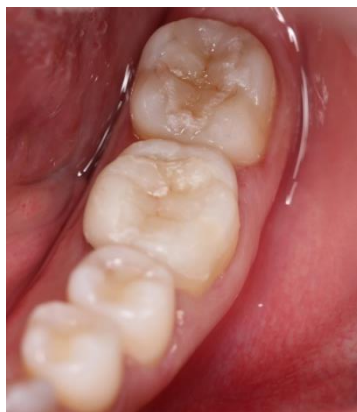
Figura 22: prova seca das peças sem isolamento absoluto.

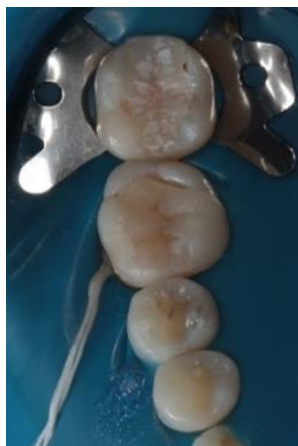
Figura 23: prova das peças com isolamento absoluto.

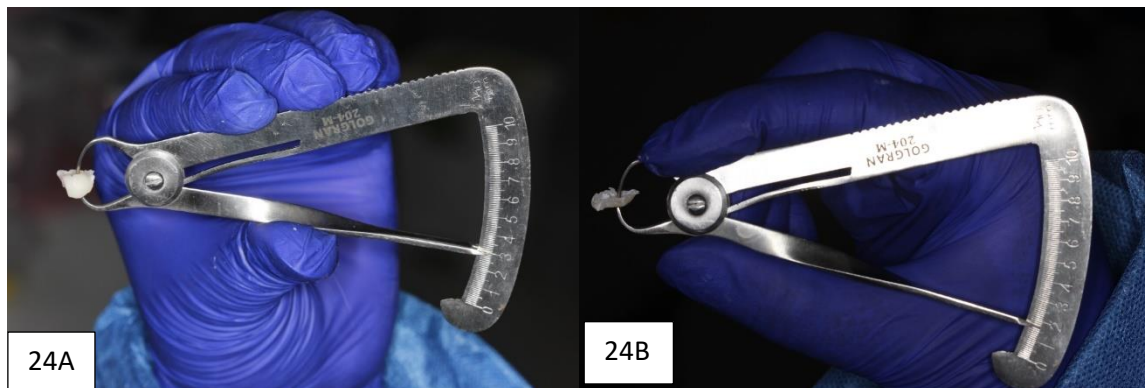
A espessura das restaurações dos dentes 36 e 37 foi medida com o especímetro Iwanson Golgran®, obtendo uma espessura de quase 3 mm e 1,2 mm, respectivamente como mostra a figura 24 A e B.

Figura 24: medição da espessura das restaurações. Em 24 A, observa-se espessura de aproximadamente 3 mm da restauração do dente 36. Em 24 B, observa-se espessura de 1,2 mm na restauração do dente 37.

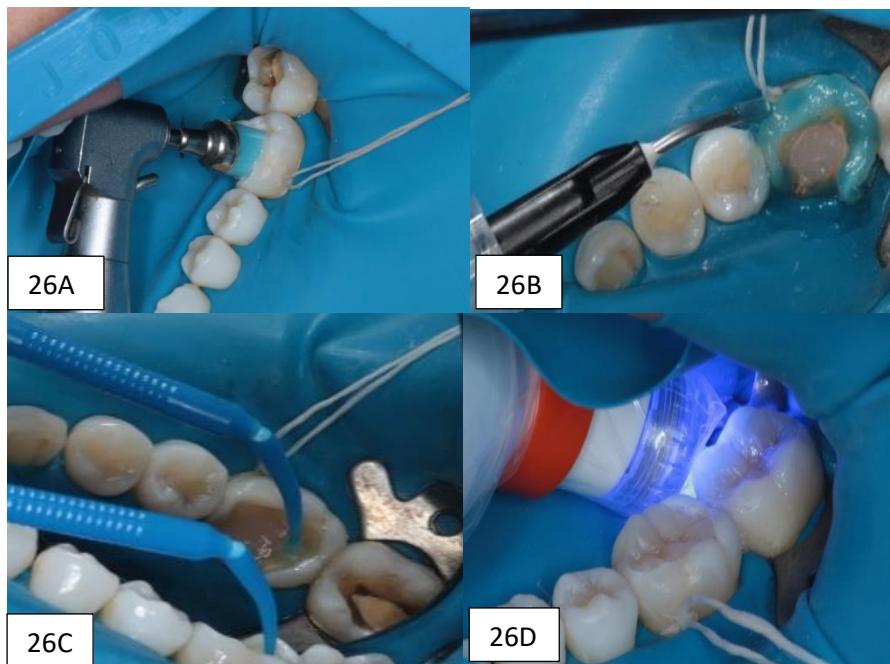
Para dar início a cimentação das restaurações, foi realizada profilaxia com pedra-pomes e água com auxílio de uma escova de Robinson em baixa rotação em ambos os dentes, como MOSTRA a figura 25 A; condicionamento ácido seletivo com ácido fosfórico 37% em ambos os dentes, como mostra a figura 25 B; aplicação e fotopolimerização do adesivo universal nas cavidades como mostra a figura 25 C; em seguida iniciou-se a cimentação das restaurações como mostra a figura 25 D.

Figura 26: etapas da cimentação das restaurações. Em 26 A, observa-se a visão espelhada da profilaxia prévia a cimentação. Em 26 B, observa-se a foto espelhada condicionamento ácido seletivo. Em 26 C, observa-se o espelhamento da aplicação do adesivo universal nas cavidades. Em 26 D, observam-se as restaurações cimentadas em fase de fotopolimerização.

As etapas seguintes de cimentação das restaurações em resina composta indiretas seguiram etapas semelhantes às de Lago, Skupien e Souza (2011) e Souza Júnior et al., (2017), onde foi utilizado cimento resinoso dual, levando em consideração a espessura das restaurações, que possui ativação química e fotopolimerizável, o que garante uma maior durabilidade da restauração. Cada

face dentária foi fotopolimerizada durante 40 segundos como feito por Lago, Skupien e Souza (2011), para garantir uma boa união entre a restauração e o substrato dentário. Ao final, obteve-se um aspecto tanto estético quanto funcional satisfatório dos elementos dentários trabalhados, corroborando com os resultados relatados na literatura.

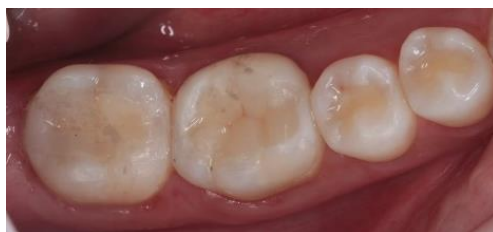
Após isso, obteve-se um bom resultado clínico final com as duas restaurações semidiretas no 36 e 37 cimentadas, como mostra a figura 27.

Figura 27: aspecto clínico final após a cimentação, acabamento e polimento das restaurações.
