**FRATURA DE LIMA EM ENDODONTIA E CONDUTA TERAPÊUTICA:
Relato de caso**

Trabalho apresentado ao curso de Especialização Lato Sensu da Faculdade Sete Lagoas – FACSETE, do Centro de Pós-Graduação em Odontologia – CPGO, como requisito parcial para a conclusão do Curso de Especialização em Endodontia.

2. RELATO DE CASO

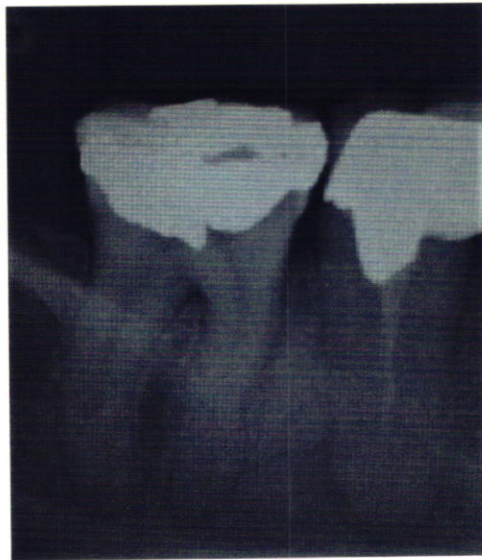
Figura1: Radiografia Inicial.

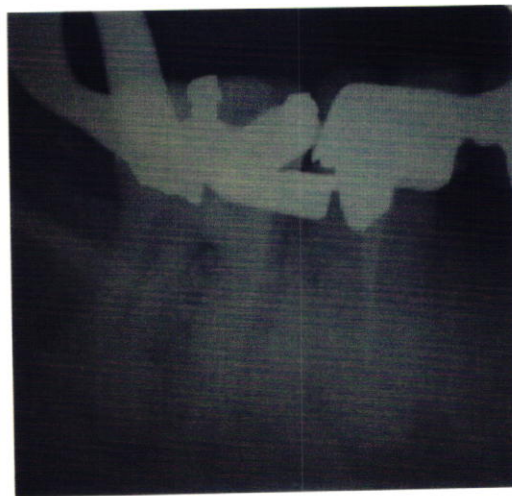
Figura 2: Imagem mostrando lima fraturada.

Na Primeira Sessão do tratamento endodôntico a paciente foi anestesiada utilizando Cloridrato de Mepivacaina com Epinefrina (3%), (DLA pharma, Catanduva-SP/Brasil) cujo acesso se deu após remoção de toda a restauração. Foi realizado isolamento absoluto com dique de borracha e iniciou-se a exploração do terço médio/cervical dos condutos com limas manuais K#8, K#10, #15 após a localização de três condutos. Em seguida se deu a instrumentação nos três canais com o sistema Pro Design S (Easy, Belo Horizonte - MG / Brasil) Lima #30.10 até o ponto de curvatura - movimento pincelado. Lima # 25/08, 2mm além do ponto máximo da lima #30/10 em movimento pincelando. Foi feita a odontometria padrão (Comprimento de Trabalho (CT) - 21mm) e logo após utilizou-se a Lima #25.06 em movimentos de vai e vem até o CT a 500 rpm. A irrigação se deu com Hipoclorito de sódio 2,5% (NaClO) (CicloFarma, Serrana-SP/Brasil). Durante o tratamento, houve dificuldades de acesso ao conduto mesio-vestibular o qual apresentava-se mais atrésico, resultando em fratura do instrumento 25.06 do Sistema Pro Design S no terço médio do mesmo.

Na Segunda Sessão após análise radiográfica optou se pela tentativa de remoção do fragmento através do uso do Ultrassom (Altsonic Jet Ceramic, Ribeirão Preto-SP/Brasil) e auxílio de Microscópio (Alliance, São Carlos-SP/Brasil). Foi utilizado Inserto Ultrassônico Diamantado E5 para desgaste circunferencial da parede de dentina ao redor da Lima fraturada. Posteriormente, o Inserto Liso E5 (Helse Ultrasonic, São Paulo/Brasil), no entanto não foi possível a remoção deste fragmento. Frente ao insucesso inicial foi preconizado então ultrapassar o fragmento com uso de limas manuais e fazer adequada desinfecção, onde foram utilizadas as limas manuais K#10, K#15, K#20 (DentsplyMaillefer, Catanduva-SP/Brasil), irrigação com Hipoclorito, além do uso do Microscópio e Ultrassom.

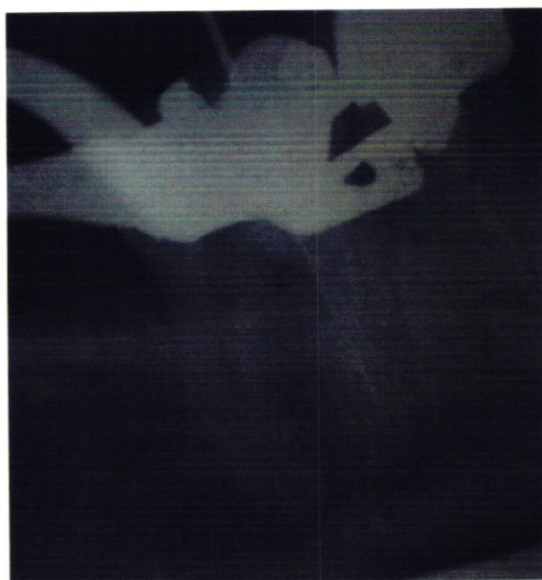
Figura 3: Lima ultrapassando o fragmento fraturado.

Na Terceira Sessão foram utilizadas as limas manuais K#25, K30, K#35 (DentsplyMaillefer, Catanduva-SP/Brasil) no canal mesio vestibular para instrumentação e ampliação foraminal. Sucedeu-se a irrigação com Hipoclorito de Sódio e agitação da Easy Clean (Easy, Belo Horizonte – MG, Brasil) para melhor debelação das bactérias. Foi, por fim, efetuada a obturação dos condutos com Cimento Bioceramico: Bio C Sealer (Angelus, Londrina, PR, Brasil) e realizada condensação lateral e vertical. Nos três condutos foram utilizados cone convencional[®] 35, acessórios[®] no conduto mesio-vestibular, 25.06 no mesio-lingual, e F3 no conduto Distal.

Neste sentido, diante do insucesso nas tentativas de remoção do fragmento de lima fraturada no canal radicular, pudemos considerar o transpasse do instrumento fraturado, por se tratar de uma técnica segura, que evita o desgaste das paredes do canal radicular, preservando sua estrutura em relação às técnicas de tentativas e não resolução da remoção, justificando-se a opção por esta conduta neste relato, considerando deste modo sucesso clínico e ação conservadora frente ao insucesso diante das tentativas iniciais de remoção. Apesar de autores defenderem que a melhor opção em casos de fratura é a retirada do instrumento, em situações de impossibilidade de remoção, observado na maioria dos casos, o instrumento fraturado permanece na massa obturadora e não é motivo de do pós-operatória nem insucesso do tratamento como descreve Navarro 2017, retificando estudo de 2013 do mesmo autor, o qual tratava do sucesso clínico diante do transpasse de fragmento de instrumental fraturado em endodontia quando do selamento apical e consequente qualidade da obturação final.

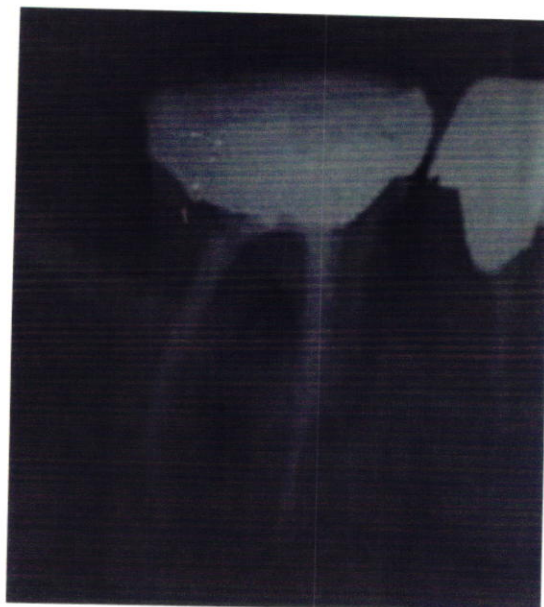
Figura 5: Imagem mostrando Obturação do Canal.
