**REABILITAÇÃO EM DENTE ANTERIOR EXTENSAMENTE DESTRUÍDO SEM
USO DE PINO INTRARRADICULAR:**

Relato de caso

Monografia apresentada ao curso de especialização Lato Sensu da Faculdade Sete Lagoas - FACSETE, como requisito parcial para obtenção do título de Especialista em Dentística.

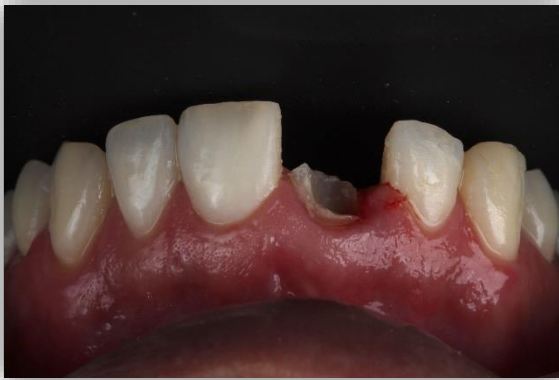
Figura 1: Dente 11 fraturado

Paciente leucoderma, H.S., 32 anos, sexo masculino, apresentou-se à clínica de pós-graduação no curso de especialização da Faculdade Sete Lagoas (FACSETE), com incisivo central superior 11 que possuía o dente e fraturado e pino de fibra de vidro e coroa soltos (figura 1).

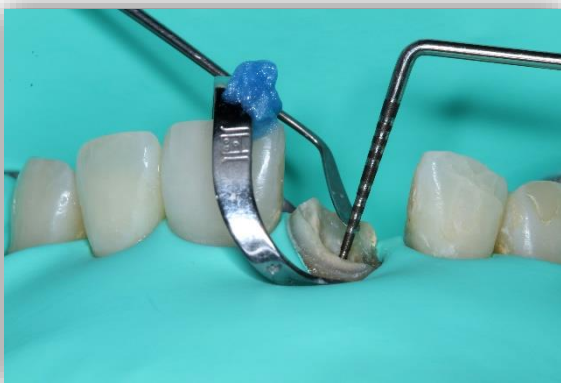
Figura 3: Desobstrução do conduto

Foi realizada então o isolamento absoluto com o dique de borracha Nictone ® (PHS do Brasil, Joinville, SC, Brasil), e iniciada a desobstrução dos 4mm do conduto com ponta diamantada esférica 1012 (Angelus, Londrina, PR, Brasil) (figura 3).

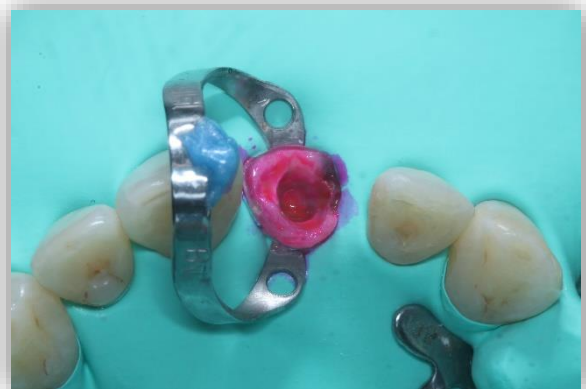
Figura 4: Evidenciador de cárie

Seguiu-se com o uso do evidenciador de carie Evicárie ® (Biodinâmica, Ibiporã, PR, Brasil) e remoção de tecido cariado com broca multilaminada (Angelus, Londrina, PR, Brasil) (figura 4). Ao final do preparo, continuou-se com a profilaxia da cavidade com pasta de pedra pomes (Biodinâmica, Ibiporã, PR, Brasil) e clorexidina 2% (Maquira, Maringá, PR, Brasil) e escova de Robson microtuft (DHPro Tecnologia Profissional, Paranaguá, PR, Brasil). Após, foi feito o jateamento com jateador e óxido de alumínio (Bio-art, São Carlos, SP, Brasil) (figura5). Em seguida, foi realizado o condicionamento ácido seletivo apenas no esmalte com ácido fosfórico 35% Ultra-Etch ® (Ultradent Products Inc., South Jordan, Utah, EUA), por 30 s, seguido da lavagem abundante com jato de ar e água. Realizou-se a aplicação de modo ativo do Primer do Clearfil SE Bond ® (Kuraray, Osaka, Japão) com o microbrush (Coltène/Whaledent, Allstatten, Suíça) em dentina, e removido os excessos com um sugador endodôntico (SSplus, Maringá, PR, Brasil), e aplicado o adesivo do Clearfil SE Bond ® (Kuraray, Osaka, Japão) com microbrush em toda a cavidade; também foi removido excesso com sugador endodôntico (SSplus, Maringá, PR, Brasil) e fotoativado por 40 s com a ponta para conduto do fotopolimerizador de luz LED Valo ® (Ultradent Products Inc., South Jordan, Utah, EUA) (figura 6).

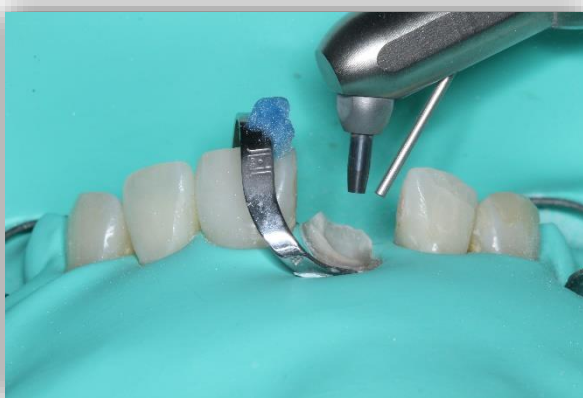
Figura 5: Jateamento com óxido de alumínio

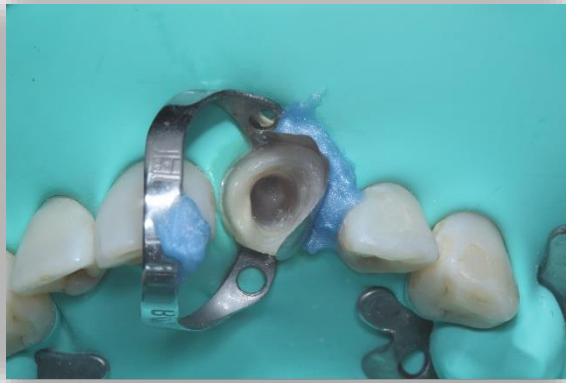
Figura 7: Matriz em posição

Após, foi realizado o *resin coating* com resina Grandioso heavy flow ® (VOCO, Cuxhaven, Alemanha) e fotoativada por 40 s com o fotopolimerizador de luz LED Valo ® (Ultradent Products Inc., South Jordan, Utah, EUA). Terminado este passo, foi aguardado o tempo de 5 minutos para melhorar a adesão do material (desacople com o tempo). No levantamento de margem gengival foi utilizada a matriz individual (TDV, Pomerode, SC, Brasil) que foi posicionada com auxílio de barreira gengival Top Dam ® (FGM, Joinville, SC, Brasil) (figura 7). Foi colocado um incremento de resina grandioso (VOCO, Cuxhaven, Alemanha) ao redor da margem. Depois foi colocado um fino incremento de resina no interior do conduto e inserido o Ribbond ® (Oraltech, Ibiporã, PR, Brasil) embebido em adesivo do Clearfil SE Bond ® (Kuraray, Osaka, Japão) o conjunto foi fotoativado (figura 8 e 9). Deu-se sequência então aos incrementos de resina até completar a biobase em formato de preparo para coroa total (figura 10).

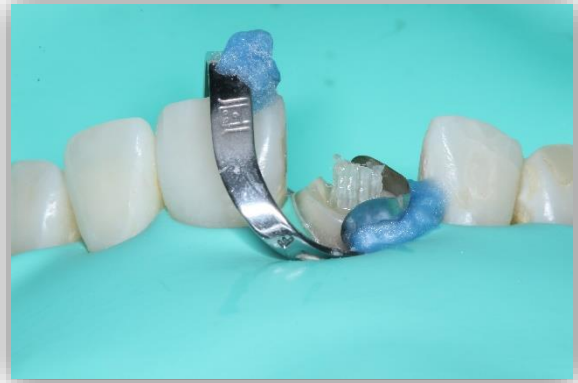
Figura 8: Ribbond em posição

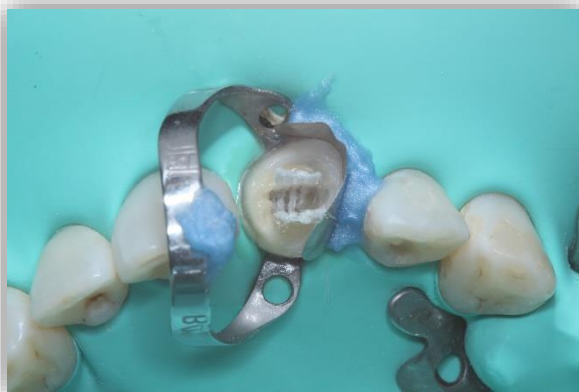
Figura 9: Ribbond em posição e margem elevada

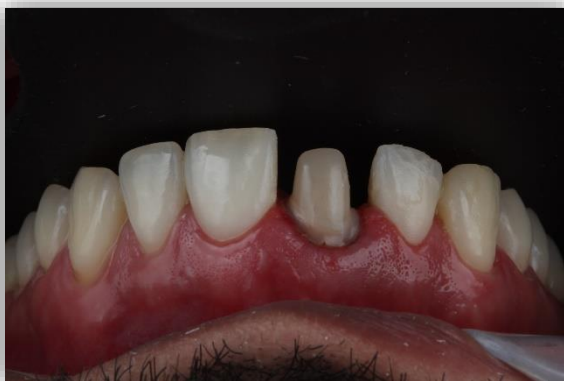
Figura 11: Preparo polido

Foi removido o isolamento e feito a sequência de acabamento do preparo com broca multilaminada (Angelus, Londrina, PR, Brasil) e kit de borrachas de acabamento EVE diacomp ® (Odontomega, Ribeirão Preto, SP, Brasil) (figura 11). E confeccionado provisório em resina acrílica (VIPI produtos odontológicos, Pirassununga, SP, Brasil) (figura 12). Em uma outra sessão foi feita a moldagem com inserção do fio retrator Ultrapack ® #000 e #0 (Ultradent Products Inc., South Jordan, Utah, EUA), para se obter um melhor afastamento do tecido e possibilitar a cópia dos términos do preparo (figura 13), foi feita a moldagem inicial com silicone de adição (pasta densa) President ® (Coltène/ Whaledent, Allstatten, Suíça), fazendo pequenos movimentos verticais e horizontais após o primeiro minuto, para se obter o espaço para o material leve. Foi aguardado o tempo de 7 minutos para a polimerização do silicone. Em seguida, o primeiro fio #0 foi removido e após a polimerização do primeiro molde, o mesmo foi carregado com o material leve do silicone de adição e a moldeira levada novamente em posição, para segunda moldagem. Após a obtenção do molde foram feitos os registros fotográficos de cor do substrato e dos dentes adjacentes.

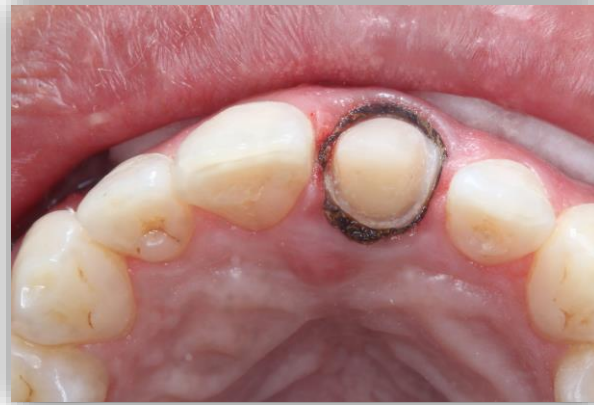
Figura 13: Moldagem com fio retrator

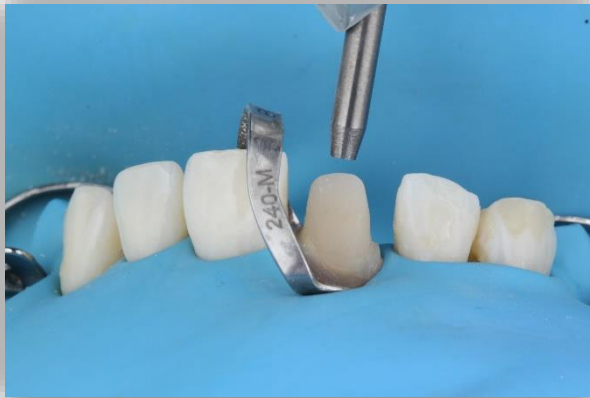
Figura 14: Jateamento do preparo

Na sessão seguinte foi feita a prova da coroa e cimentação da mesma. Para isso fez-se o isolamento total com Nictone® (PHS do Brasil, Joinville, SC, Brasil), profilaxia com pedra pomes (Biodinâmica, Ibiporã, PR, Brasil) e Clorexidina 2% (Maquira, Maringá, PR, Brasil), jateamento com óxido de alumínio (Bio-art, São Carlos, SP, Brasil) (figura 14), condicionamento ácido fosfórico 35% Ultra-Etch® (Ultradent Products Inc., South Jordan, Utah, EUA), por 30 s no preparo (figura 15), e aplicação do adesivo Clearfil SE Bond® (Kuraray, Osaka, Japão) no preparo (figura 16). Na peça em dissilicato de lítio foi feito o condicionamento com ácido fluorídrico Porcelain Etch® (Ultradent Products Inc., South Jordan, Utah, EUA) por 20 s (figura 17), lavagem com jato de água e secagem com jato de ar, o ácido fosfórico para limpeza por 30 s (figura 18), lavagem com jato de água e secagem com jato de ar, aplicação de silano (Ultradent Products Inc., South Jordan, Utah, EUA), deixando evaporar por 5 minutos, e por fim o adesivo. Foi fotoativado o adesivo na peça e no preparo e a cimentação foi feita com a resina heavy flow® (VOCO, Cuxhaven, Alemanha) (figura 19 e 20). Após inserção, antes de polimerizar foi feita a limpeza dos excessos com pincel e fio dental (figura 21), e então o conjunto foi fotoativado várias vezes com o fotopolimerizador Valo® (Ultradent Products Inc., South Jordan, Utah, EUA). Por fim, após remoção do isolamento os excessos foram removidos com lamina de bisturi 12 (Lamedid, Barueri, SP, Brasil) (figura 22), e o isolamento foi removido (figura 23, 24 e 25).

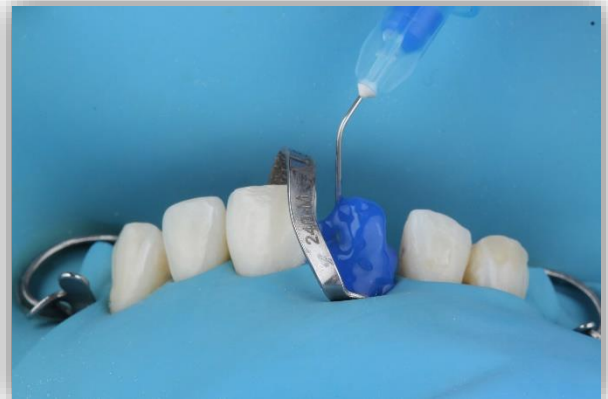
Figura 15: Condicionamento com ácido fosfórico 37%

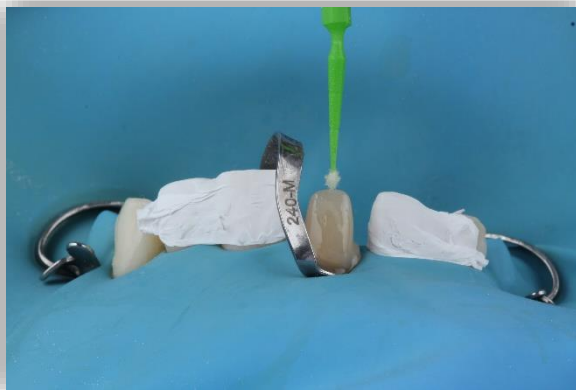
Figura 16: Aplicação de adesivo no preparo

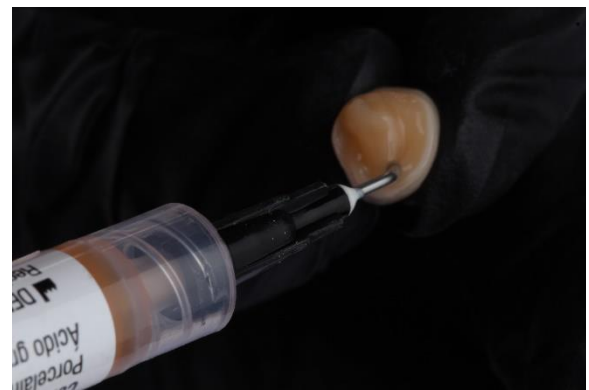
Figura 17: Condicionamento com ácido fluorídrico na peça

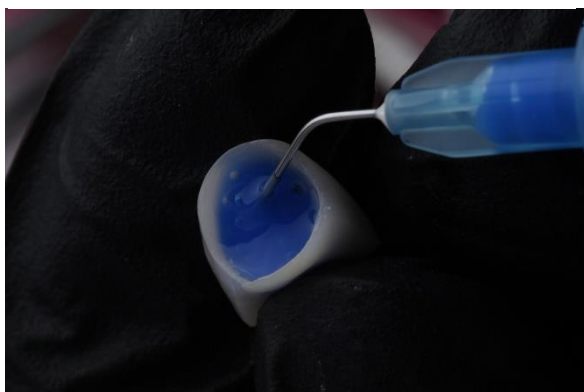
Figura 18: Condicionamento da peça com ácido fosfórico

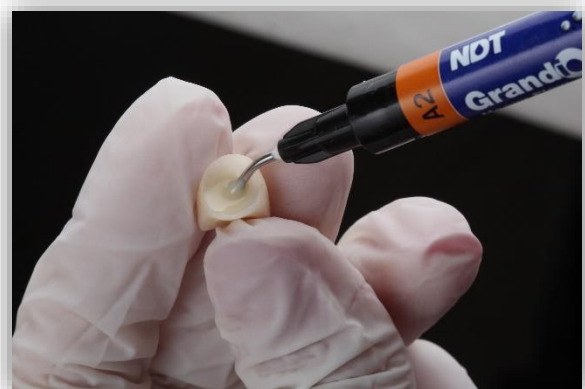
Figura 19: Aplicação de resina heavy flow na peça

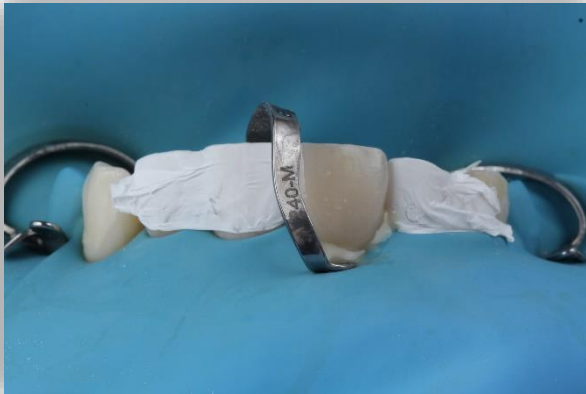
Figura 20: Peça em posição

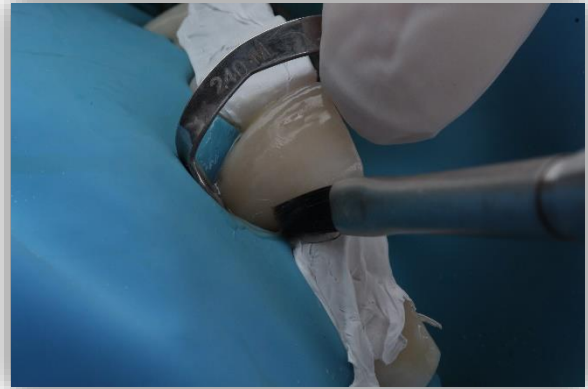
Figura 21: Remoção de excessos com pincel

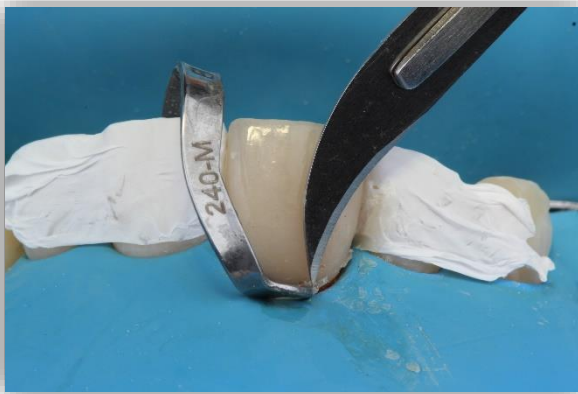
Figura 22: Remoção de excessos com bisturi

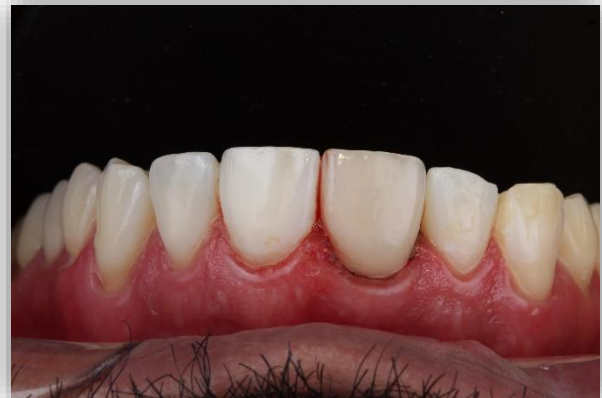
Figura 23: Resultado imediato

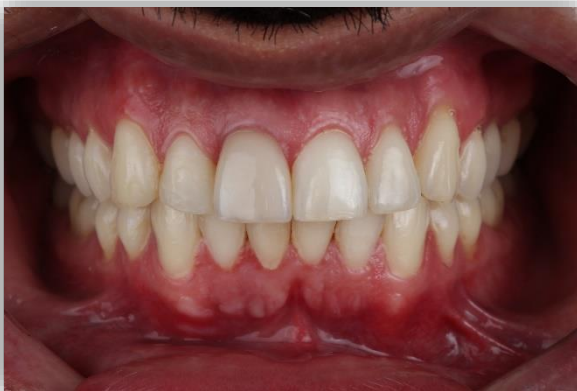
Figura 24: Resultado após 1 mês
