**O USO DO CIMENTO À BASE DE SILICATO DE CÁLCIO, BIO-C REPAIR, NO
TRATAMENTO DE PERFURAÇÕES – Relato de caso clínico.**

Monografia apresentada à Associação Brasileira de Odontologia – Seccional Osasco para obtenção do título de Especialista em Endodontia.

Área de Concentração: Endodontia

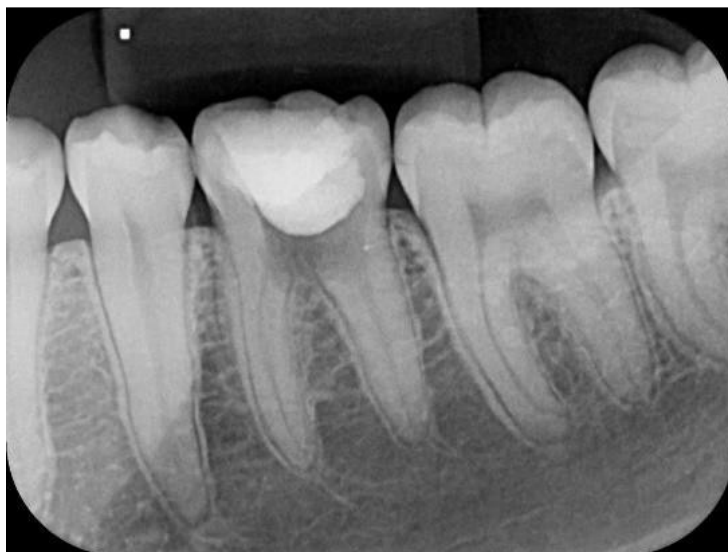
No exame radiográfico, notou-se uma área radiolúcida entre as raízes mesial e distal do dente 37 e uma perda óssea caracterizada por lesão de furca, sugestiva de perfuração. O diagnóstico foi de pulpite irreversível sintomática com hipótese de perfuração de furca. Foi solicitado à paciente que realizasse uma tomografia computadorizada de feixe cônico (TCFC), porém, a mesma não tinha condições de realizar o exame devido ao custo elevado.

Figura 1. Radiografia inicial (04/08/2021).

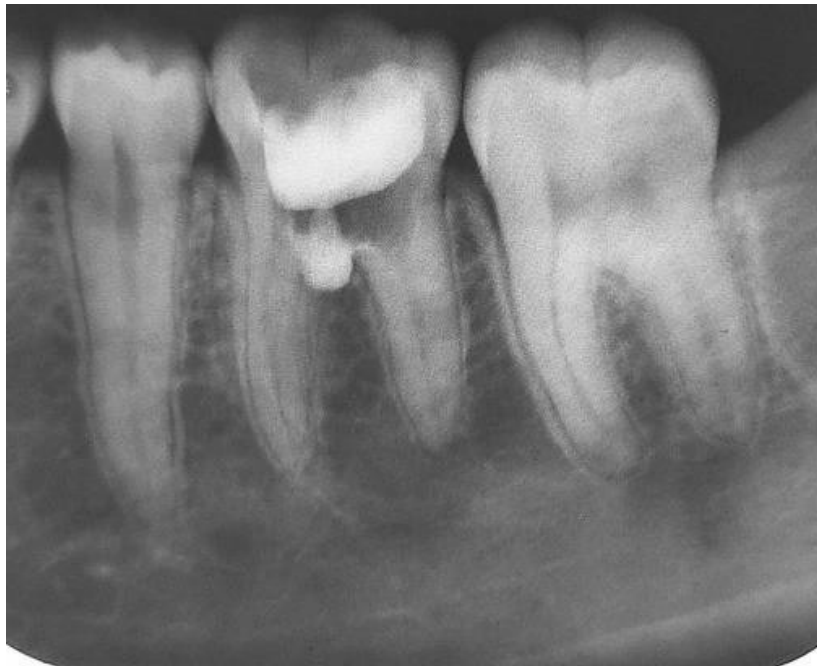
Figura 2. Selamento da perfuração com Bio-C Repair (04/08/2021)

O material de escolha para o selamento da perfuração foi o Bio-C Repair (Angelus, Londrina, Paraná) por conta de suas propriedades físico-químicas, facilidade de manipulação e inserção. O material foi disposto em uma placa de vidro estéril, proporcionado com auxílio de uma espátula 24 e inserido na região de perfuração com calcadores à frio e bolinhas de algodão estéril. Após a acomodação adequada do material, foi introduzido uma camada de ionômero de vidro fotopolimerizável – Ionoseal (Voco, Porto Alegre, Rio Grande do Sul), para evitar qualquer tipo de contaminação ou deslocamento do material reparador. Após o vedamento da perfuração, foi removido o TopDam da embocadura dos canais e colocado medicação intracanal – PRP (Fórmula e Ação, São Paulo, São Paulo), uma camada de algodão estéril, uma camada de restaurador provisório – Coltosol (Coltene, Rio de Janeiro, Rio de Janeiro) e uma última camada de ionômero de vidro restaurador – Maxxion R (FGM, São Paulo, São Paulo). A instrumentação dos canais foi agendada para uma próxima consulta.

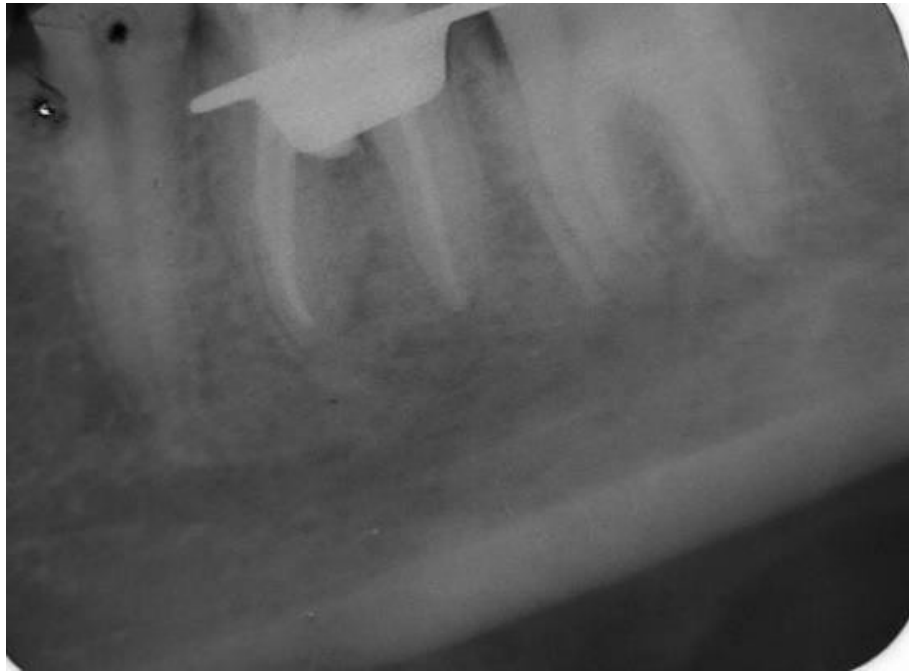
Figura 3. Prova dos cones (07/10/2021).

táctil, visual e radiográfico, e após serem calibrados, os cones ficaram embebidos em NaOCl 2,5% por um minuto para a desinfecção.

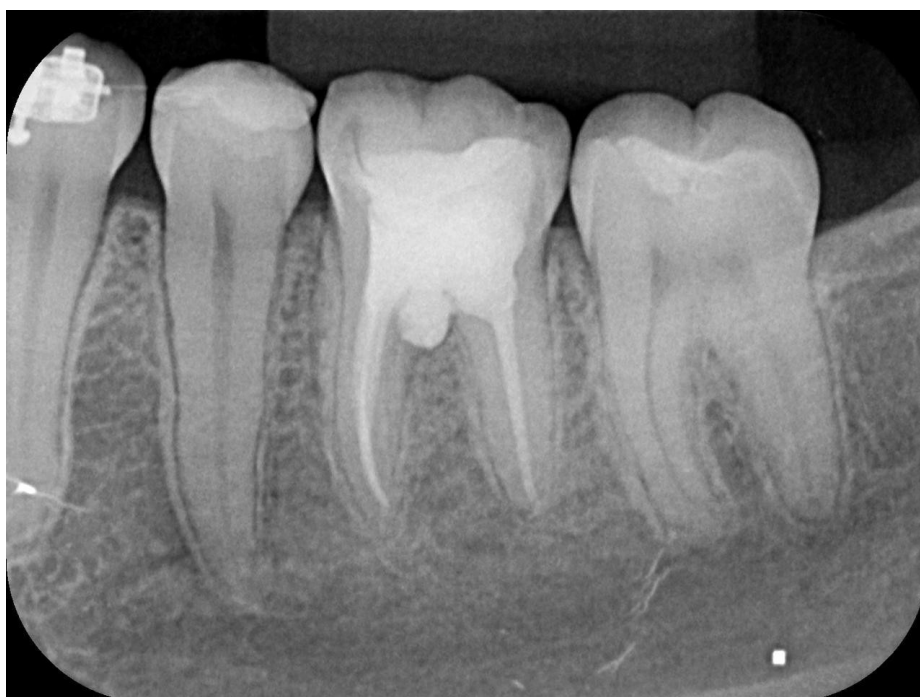
Após oito meses a paciente retornou para realizar um acompanhamento, onde relatou não sentir mais nenhum incômodo na região e radiograficamente notou-se regeneração óssea onde havia uma lesão de furca (Figura 5).

Figura 5. Radiografia de preservação (11/05/2022).
