**TRATAMENTO ENDODÔNTICO EM DENTE COM INSTRUMENTO  
FRATURADO: RELATO DE CASO CLÍNICO**

Monografia apresentada ao curso de Especialização do Centro de Pós-graduação em Odontologia – CPGO, como requisito parcial para conclusão do curso Especialização em Endodontia. Orientadora: Profa. Msc. Nathalia Ferraz, Coorientadora: Profa. Dra. Mônica Albuquerque.

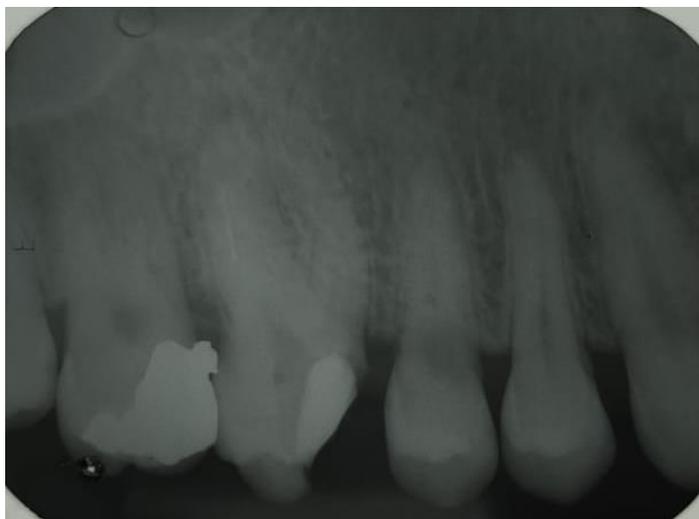
Paciente M.L.S.A.S, sexo feminino, 30 anos, apresentou-se ao CPGO (Curso de Pós-Graduação em Odontologia) relatando necessidade de continuação de tratamento endodôntico no dente 16. Durante a anamnese foi feita uma radiografia periapical e observou-se que existia um instrumento fraturado no terço apical do canal DV, ao explorar o canal com lima manual #10 C- Pilot, foi encontrado calcificação do canal MV, (Figura 1).

**Figura 1.** Radiografia inicial.

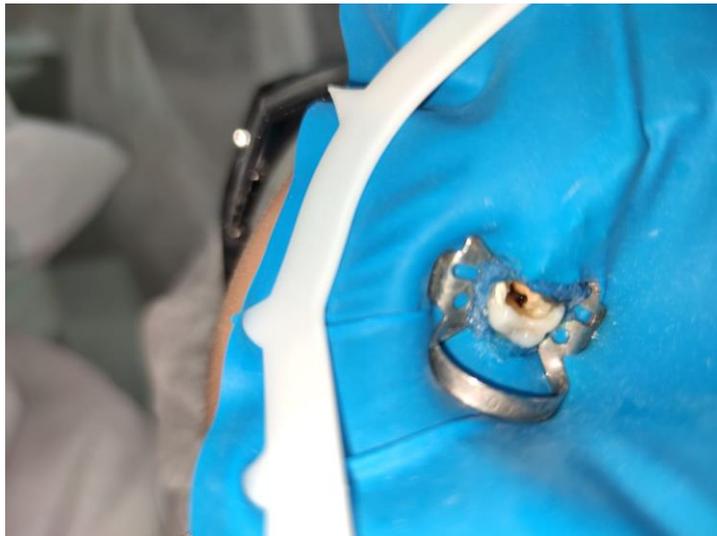
**Figura 2.** Isolamento absoluto, remoção de provisório e desgaste compensatório.

A princípio, foi realizada anestesia infiltrativa com Mepivacaína (1:100.000 epinefrina) e isolamento absoluto com dique de borracha e grampo 200, (Figura 2). A abertura coronária já havia sido realizada, então o obturador provisório foi removido, com ponta diamantada esférica 1014, acompanhado de desgastes compensatórios e a forma de conveniência foi feita com a broca Carbide ponta inativa Endo Z (Angelus).

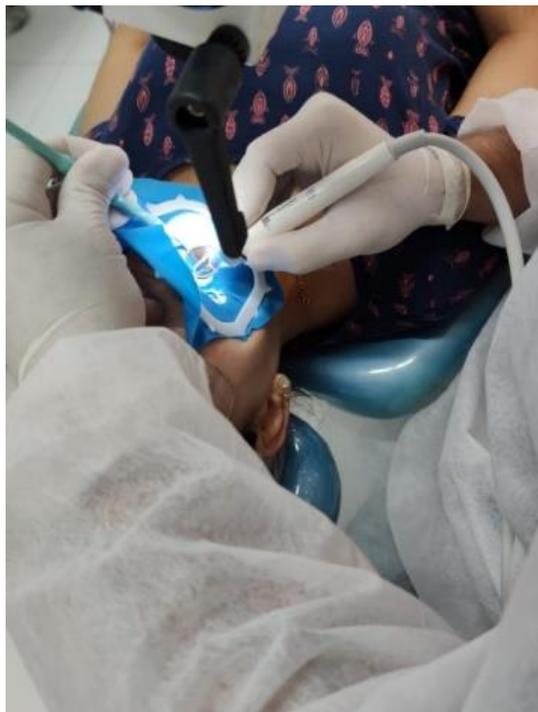
**Figura 3.** Tentativa de remoção com ultrassom e microscópio.

Depois de realizado o preparo dos canais foi feita uma canaleta no canal DV para tentar remover o fragmento com uso de uma lima manual #10K (técnica Bypass), como não foi possível sua ultrapassagem, com auxílio do microscópio, partimos para o uso de ultrassom com a ponta E5, (Figura 3). Porém, não obtivemos sucesso na remoção do instrumento fraturado, além de fraturarmos o inserto E5 (Helse Ultraassonic) que foi removido logo em seguida, (Figura 4).

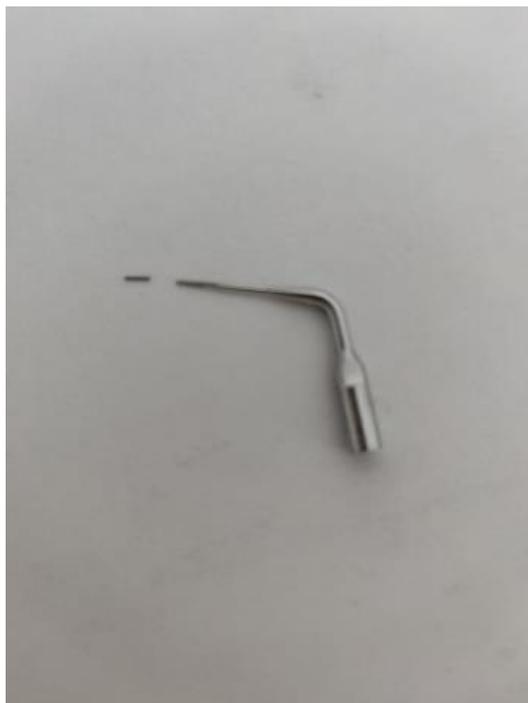
**Figura 4.** Ponta de Ultrassom E5 fraturada.

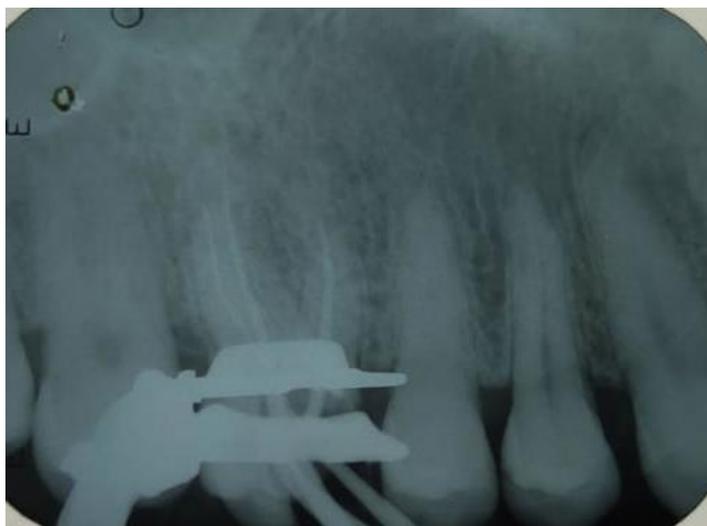
**Figura 5.** Radiografia com prova de cone.

à 2,5%, com a Easy Clean (Easy) calibrada no comprimento real de trabalho em todos os canais radiculares, intercalando com soro fisiológico por 3 vezes. Fizemos a utilização do EDTA líquido à 17% (Maquira), deixando atuar nos canais radiculares por 1 minuto. Por fim foi realizada a obturação dos canais com a guta percha e o cimento endodôntico Endofill, (Figuras 5, 6, 7).

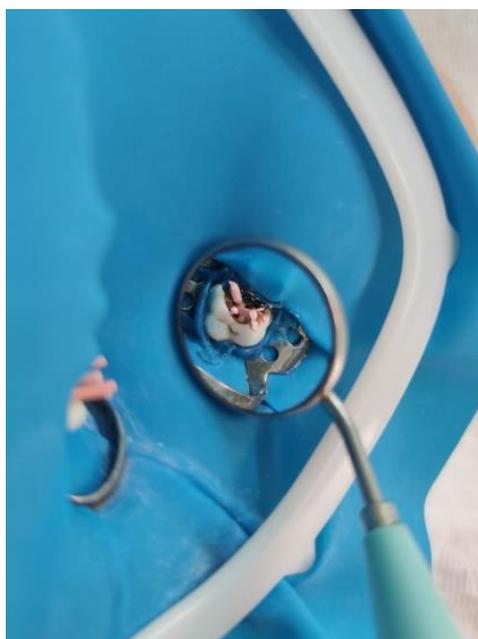
**Figura 6.** Visão clínica de guta percha antes do corte e condensação.

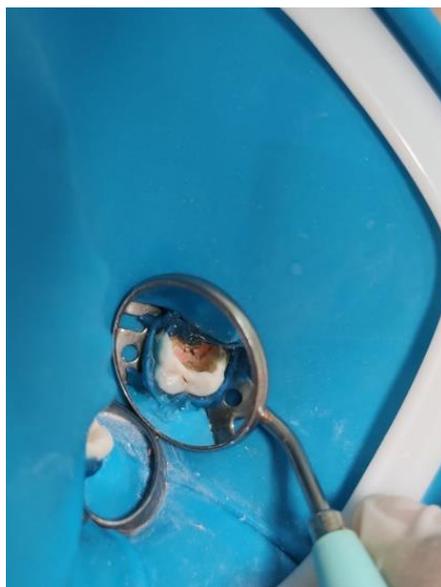
**Figura 7.** Visão clínica de guta percha depois do corte e condessação.

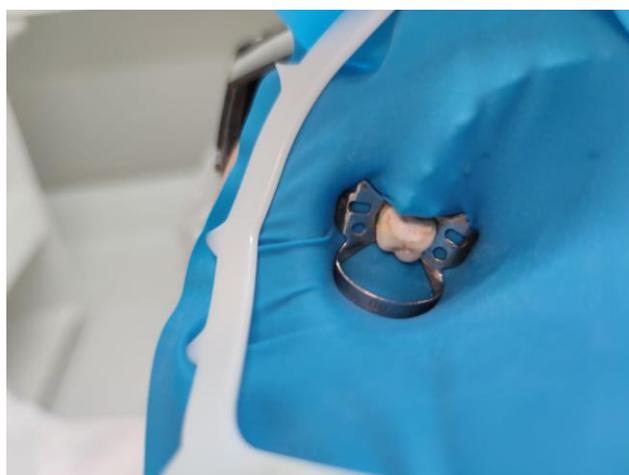
**Figura 8.** Observação clínica final.

Após a obturação do canal pusemos um obturador provisório (Villevie, Dentalville do Brasil) e ionômero de vidro restaurador fotopolimerizável (Maxxion da FGM- Santa Catarina/Brasil), (Figura 8). A paciente foi encaminhada para a prótese, no intuito de ser feita a confecção de uma coroa ou restauração indireta para o dente tratado endodonticamente. Após um mês de acompanhamento a paciente não relata dor, e a radiografia não mostra alterações no periodonto, (Figura 9).

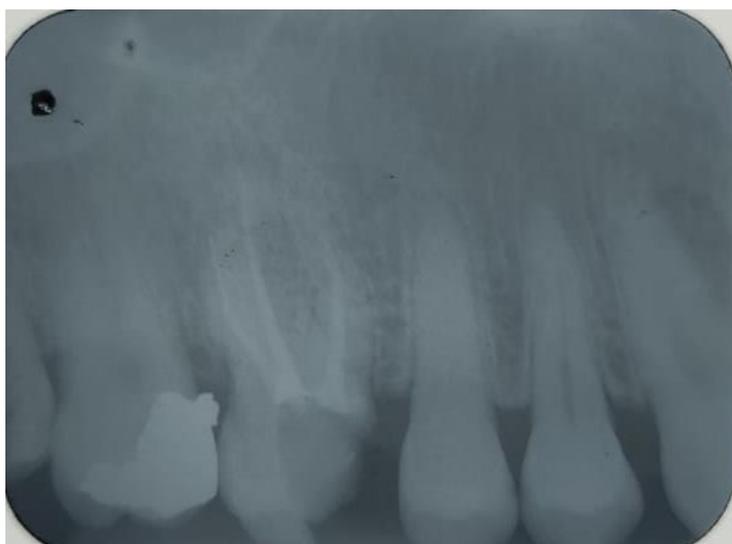
**Figura 9.** Radiografia final.
