**TRATAMENTO ENDODÔNTICO APÓS REMOÇÃO DE INSTRUMENTO
FRATURADO: RELATO DE CASO**

Trabalho de Conclusão de Curso de Especialização
Lato Sensu apresentado ao Centro de Pós-Graduação
em Odontologia - CPGO, como requisito parcial para
a obtenção do título de especialista em Endodontia.

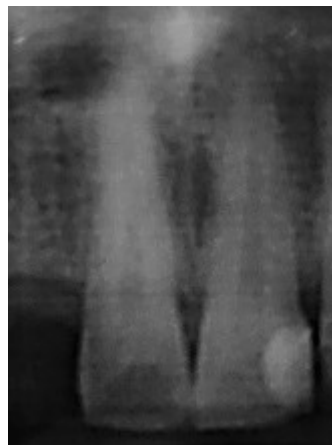
Figura 1: Radiografia inicial

Paciente J. W. A. S., 41 anos, sexo masculino, leocoderma, compareceu no curso de Especialização em Endodontia no Centro de Pós-Graduação em Odontologia, para avaliação do elemento 11 com queixa de dor espontânea intensa. Na anamnese, clinicamente apresentava restauração extensa na distal do elemento 11, foi realizado radiografia inicial periapical pela técnica de paralelismo para avaliar os canais radiculares e a região do periápice(figura 1), teste de sensibilidade pulpar térmico com frio ENDO ICE (Maquira, Maringá, Brasil), resultando em negativo, tornando diagnóstico provável de necrose pulpar com indicação de tratamento endodôntico.

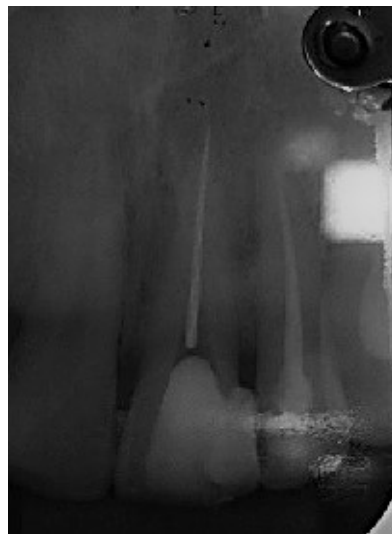
Figura 2: Fratura de lima

A odontometria foi realizada com auxílio do localizador apical (Romindan, Rio de Janeiro, Brasil) resultando o comprimento real de trabalho(CRT) em 25mm. A instrumentação apical começou com instrumento apical inicial(IAI) #20 lima F1, concluindo que havia necessidade de alargamento até F3 que seria o instrumento memória(IM), (entre cada lima, irrigação com hipoclorito de sódio a 2,5%(ASFER, São Paulo, Brasil)) após isso foi usada a lima F2, em sequência introduzida a lima F3 e ao fazer rotação fraturou a lima na parte cervical, sendo presa ao ápice conforme radiografia periapical pela técnica de paralelismo (Figura 2) para visualizar a fratura da lima. Fez-se a opção de colocar medicação intracanal, tricresol formalina em algodão estéril e provisório. Desta forma optou-se por um novo planejamento.

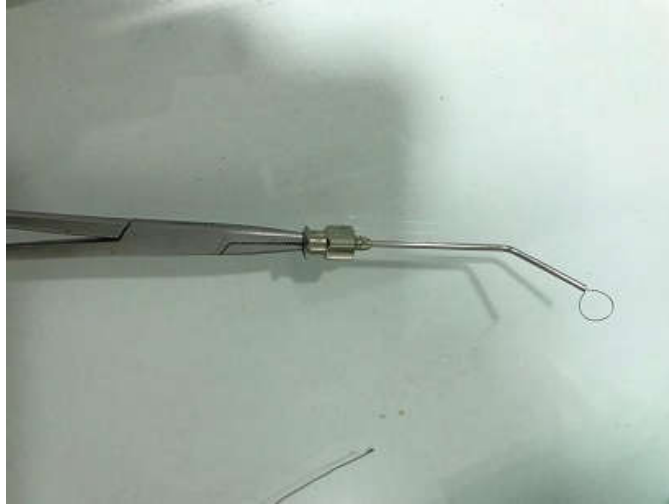
Figura 3: *Cânula de aspiração com fio ortodôntico preso ao porta agulha tradicional.*

Na segunda sessão, após a aplicação do isolamento absoluto, houve o alargamento ao redor da lima fraturada com lima gates#3 acoplada na caneta de baixa rotação, foi confeccionado com fio ortodôntico morelli com amarrilho 20mm, com liga de cromo-niquel, passando por uma agulha de aspiração endodôntica, sendo torcida por um porta agulha convencional(técnica do laço) (Figura3).

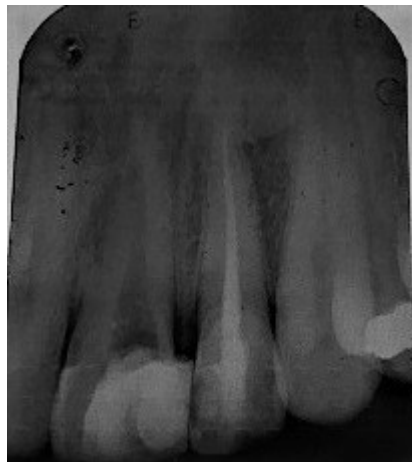
Figura 5: Radiografia após remoção de lima fraturada

O laço circundou a parte da lima visível, foi tracionado em direção a borda incisal desprendendo a parte apical da lima e para remoção total com a pinça Stie Glitz (Odous de Deus) (Figura 4) para certeza da remoção total foi retirado radiografia periapical pela técnica de paralelismo (Figura 5) foi realizada irrigação, continuação da instrumentação com lima F2 e com máximo cuidado F3 para finalizar instrumentação. Irrigação abundante com hipoclorito de sódio a 2,5% e com EDTA Trissódico (Maquira, Maringá, Brasil), agitação da solução irrigadora com cone de guta percha. Após o protocolo de irrigação do canal (três ciclos de vinte segundos (hipoclorito- soro- edta- soro)) foram secos com cones de papel absorvente estéril de acordo com o diâmetro da lima correspondente do preparo radicular (F3).

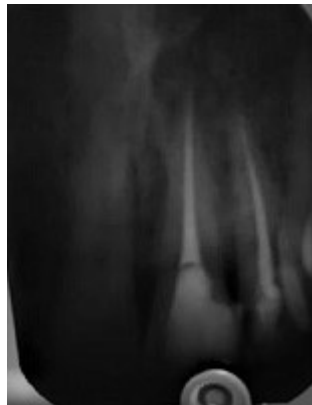
Figura 6: Radiografia final

O cone de guta percha principal foi selecionado (Cone F3, Protaper Universal, Dentsply Maillefer, Ballaigues, Suíça) foram desinfetados com Hipoclorito de Sódio à 2,5% por 5 minutos. A obturação do sistema de canal radicular foi realizada respeitando o comprimento real do canal radicular, o cimento endodôntico selecionado foi o Sealer Plus (MK LIFE, Porto Alegre, Brasil) .Foi realizada a técnica de condensação vertical com condensador duplo de shilder 2/3 (Odous de Deus, Belo Horizonte, Brasil) e a limpeza final da câmara pulpar com algodão estéril e álcool 70%. Após obturação, foi colocado cotosol e ionômero de vidro restaurador como selador provisório e, em seguida, radiografia periapical final pela técnica do paralelismo (Figura 6).
