FRATURA DE INSTRUMENTO: UM DESAFIO AO TRATAMENTO
ENDODÔNTICO - RELATO DE CASO

Monografia apresentada ao curso de Especialização *lato sensu* da Faculdade Sete Lagoas, como requisito parcial para conclusão do curso de Endodontia.

O objetivo do presente trabalho consistiu em relatarum caso clínico de tratamento endodôntico em molar inferior direito, não vital, com instrumento fraturado em terço apical da raiz mesio-vestibular, tentativas de trespasse, tentativas de remoção do fragmento e proervação.

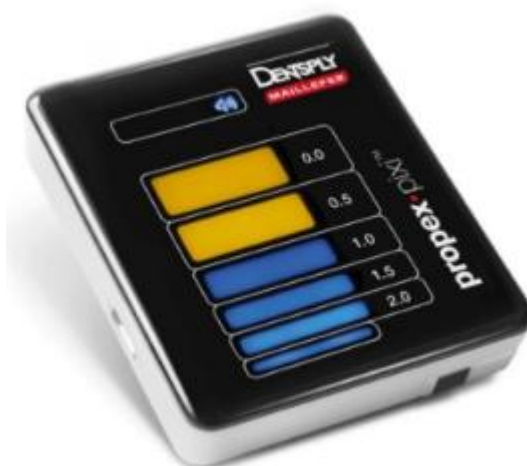
Figura 2 – Localizador Apical PropexPixi

Em seguida, realizou-se isolamento absoluto do dente 47, exploração dos canais mesio-lingual e distal com lima k #10 para verificação e acesso dos terços cervical e médio, preparo cervical com limas recíprocante Prodesign R #25/06 (Easy, Belo Horizonte, Minas Gerais, Brasil), além da odontometria dos canais já instrumentados (mesio-lingual e distal). Nesse momento canal mesio-vestibular (contendo o instrumento fraturado), também foi submetido a odontometria, através do localizador apical PropexPixi (Dentsply Maillefer, Ballaigues, Suíça) (Figura 2).

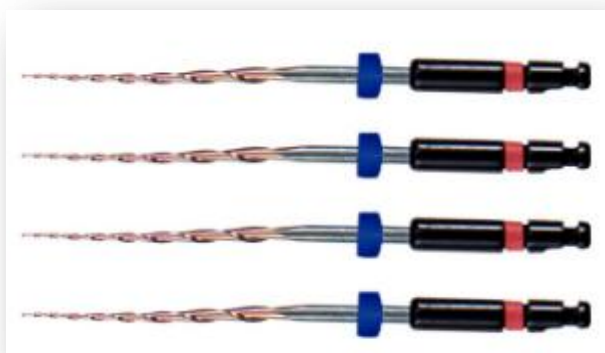
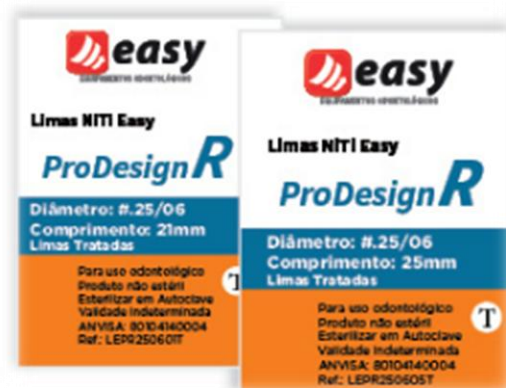
AB

Figura 3A e B – Instrumento utilizado no preparo dos canais (MV e D)

Para tratamento dos canais mesio-lingual e distal, foi realizada instrumentação com lima reciprocante Prodesign R #25/06. Essas limas apresentam seção transversal em hélice dupla, que permitem um grande escoamento de debris por entre os flutes ou hélices da lima, apresentam também ângulos helicoidais variáveis que diminuem bastante o efeito Screw In, permitindo ao operador trabalhos mais suaves sem perder a eficiência de corte. Apresentam também tratamento térmico tipo CM, que aumenta substancialmente a segurança da lima, mesmo nos casos mais complexos. (VILAS-BOAS, *et al*, 2013). (Easy, Belo Horizonte, Minas Gerais, Brasil). Figura 3 A e B.

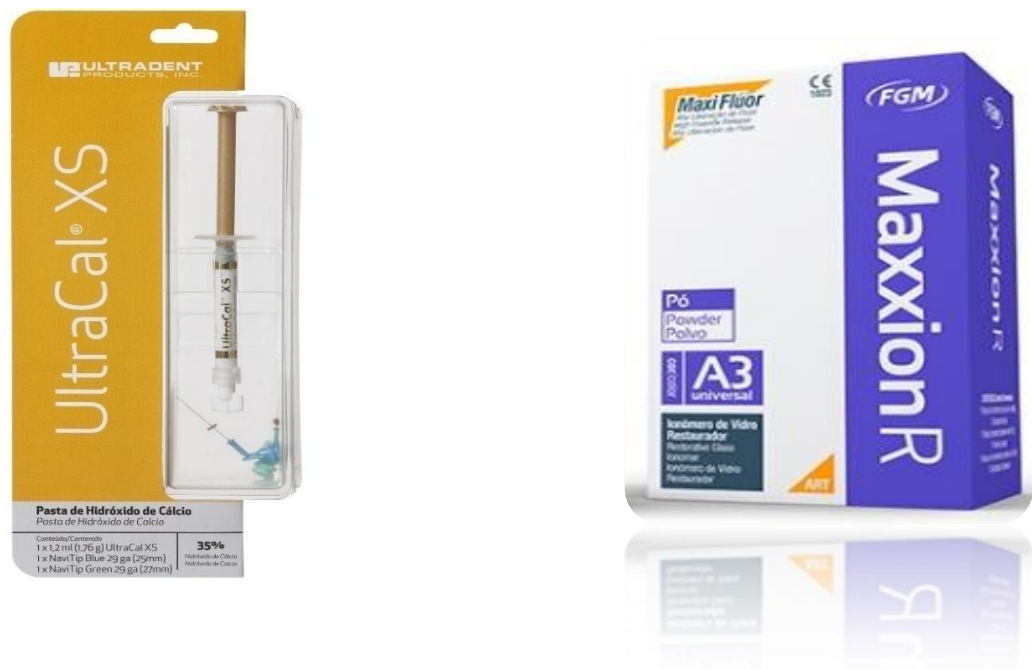
Figura 4 A e B: Medicação intracanal e ionômero de vidro

Em seguida os canais foram secos com cones de papel estéreis (Absorbent Paper Points #25 – Meta Biomed – Coreia do Sul). A medicação intracanal -UltraCal XS- (Ultradent, Indaiatuba, São Paulo, Brasil) foi empregada em todos os canais radiculares através de seringa navitip. E restauração provisória com cimento de ionômero de vidro (Maxxion R – FGM, Joinville, Santa Catarina, Brasil) (Figura 4 A e B).

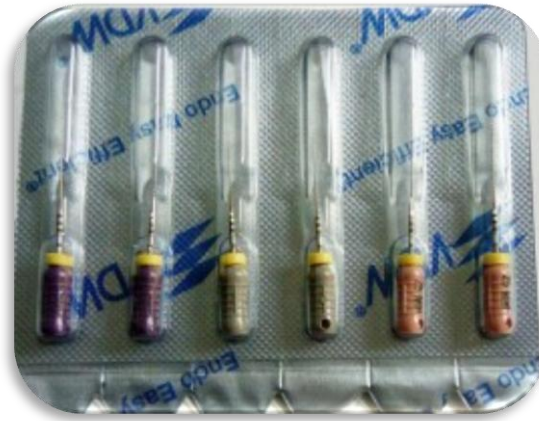
Figura 5-Limas manuais C. Pilot files 25 mm (VDW Munique, Alemanha)Tip06(rosa), 08(cinza) e 10(roxa).

A consulta subsequente foi realizada após 30 dias, e por esse período o paciente manteve-se assintomático. Realizou-se anestesia, remoção da restauração provisória, isolamento absoluto, e após remoção de medicação intracanal, através de irrigação copiosa com hipoclorito (Asfer Indústria Química, São Caetano do Sul, São Paulo, Brasil), iniciaram-se os procedimentos para a remoção do instrumento fraturado, com o emprego de limas manuais do grupo especial: C. Pilot files 25 mm (VDW Munique, Alemanha) (Figura 5), respeitando a sequência #06, #08 e #10.

Após exploração realizada com limas C Pilot #06, com avanços curtos e graduais à região adjacente ao instrumento fraturado, um pequeno progresso foi conseguido. Na sequência foram empregadas as limas #08, respeitando a mesma dinâmica de movimentos: curtos e cuidadosos. Durante as instrumentações foram realizadas irrigações com solução de hipoclorito de sódio 2,5% (Asfer Indústria Química, São Caetano do Sul, São Paulo, Brasil) para remoção da lamadentinária e descontaminação. Os canais foram secos com cones de papel absorvente (Absorbent Paper Points #25 – Meta Biomed – Coreia do Sul) e, na sequência, foi depositado Ultracal XS (Ultradent, Indaiatuba, SP, Brasil) no interior dos canais; e realizou-se restauração provisória com Cimento de Ionômero de Vidro (Maxxion R – FGM, Joinville, Santa Catarina, Brasil).

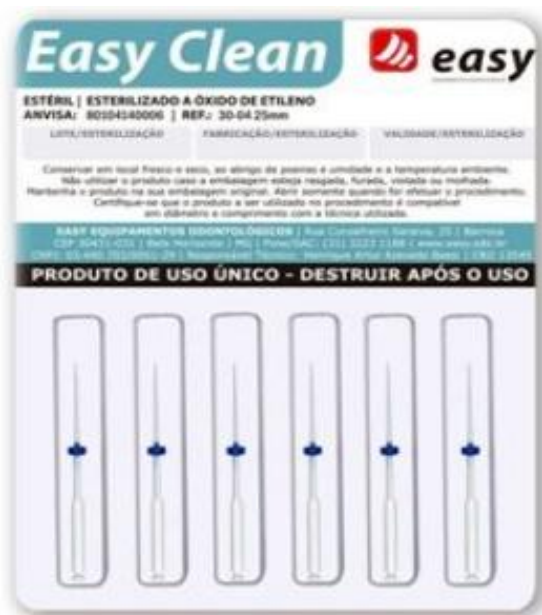
Figura 6 – Easy Clean

Em novo retorno, passados 30 dias, foi realizada a remoção da restauração provisória, isolamento absoluto e remoção de medicação intracanal através de irrigação com hipoclorito de sódio (Asfer Indústria Química, São Caetano do Sul, São Paulo, Brasil). Seguiu-se a exploração contínua do canal mesio-vestibular com auxílio da lima C Pilot #08 e após com limas C Pilot #10, avançando até a região cervical do fragmento, realizando irrigação abundante e protocolo de irrigação com solução de Não foi empregado EDTA visto a possibilidade de trepanação do canal radícula em questão.

Porém, após tantos esforços, diante da possibilidade de desvio e trepanação, e pela limitação de remoção, comprimento e localização do instrumento fraturado, optou-se pela sua manutenção e preservação do tratamento com sua presença. Ultracal XS (Ultradent, Indaiatuba, São Paulo) foi novamente aplicado como medicação intracanal, seguido de restauração provisória com Cimento de Ionômero de Vidro (Maxxion R – FGM, Joinville, Santa Catarina, Brasil).

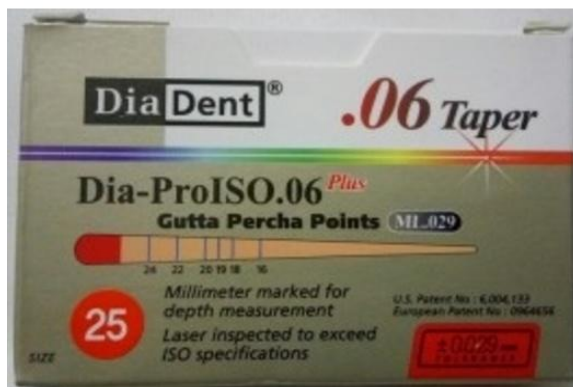
Figura 7 A - Dia-Dente- North Fraser Way, Burnaby, Canadá)

Diante da impossibilidade da remoção do fragmento, optou-se pela manutenção desse, posterior obturação e preservação do tratamento. Logo, foi realizada a remoção da restauração provisória, limpeza abundante de todos os canais com solução de hipoclorito de sódio 2,5% (Asfer Indústria Química, São Caetano do Sul, São Paulo, Brasil) com agitação da solução com Easy Clean (Easy Belo Horizonte, Minas Gerais, Brasil) em movimentos recíprocos. De forma consecutiva, realizou-se a conometria utilizando cones de guta-percha de diâmetro e conicidade 25.06 respectivamente, (Dia-Dente - North Fraser Way, Burnaby, Canadá) (Figura A) nos canais mesio-vestibular e mesio-lingual, e também com o mesmo cone, porém adaptado para a região anterior ao fragmento de lima.

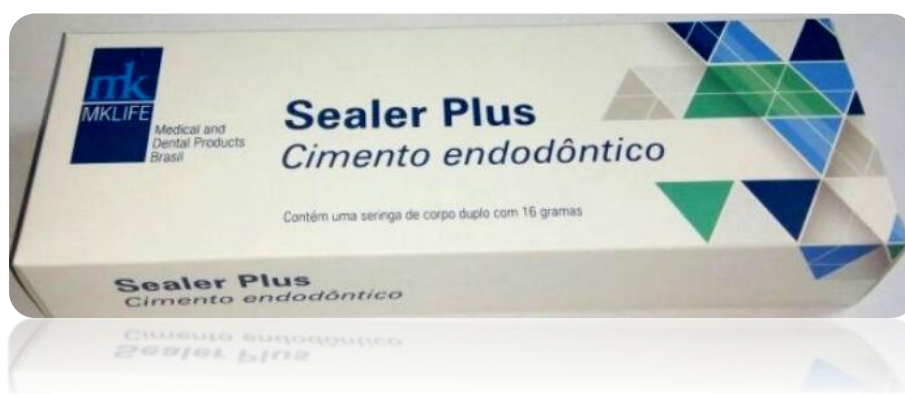
Figura 8 – Cimento Endodôntico Sealer Plus (MKLIFE - Porto alegre, Rio Grande do Sul, Brasil).

O cimento Sealer Plus (MKLIFE– Porto alegre, Rio Grande do Sul, Brasil), é um cimento endodôntico obturador à base de resina epóxi e, segundo o fabricante, o cimento possui uma ótima viscosidade, que penetra e sela os canais laterais e baixa contração de polimerização, evitando o espaço entre o cimento e a parede do canal (Figura 8).
