REPARO DE UMA PRÓTESE METALOCERÂMICA COM FACETA DE
PORCELANA:

RELATO DE CASO CLÍNICO

Artigo apresentado ao curso de especialização da Faculdade de Tecnologia de Sete Lagoas (FACSETE) como requisito parcial para conclusão do Curso de Especialização em Prótese Dentária.

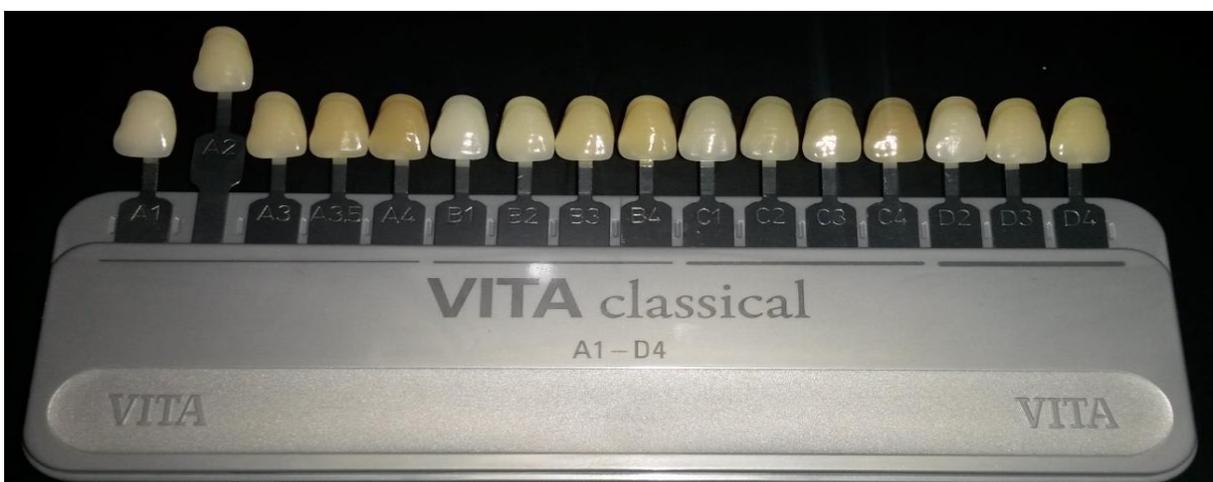
Figura 2. Cor A2 na escala VITA classical A1-D4.

1. Inicialmente foi identificado a condição oclusal que estava promovendo um trauma oclusal no elemento 12 associado à intercuspidação instável. Foi realizada uma adequada análise oclusal da paciente para uma melhor previsibilidade do resultado. Ajustou-se cuidadosamente a oclusão por desgaste seletivo dos dentes para promover um relacionamento harmonioso dos dentes superiores e inferiores na posição de intercuspidação e assegurar a total ausência de interferências em lateralidade, em protrusiva ou lateroprotrusivas.
2. Foi realizada, pelo método visual, a mensuração da cor da prótese parcial fixa e a seleção da cor da faceta de reparo através de escala de cor VITA classical A1-D4 (Figura 2).

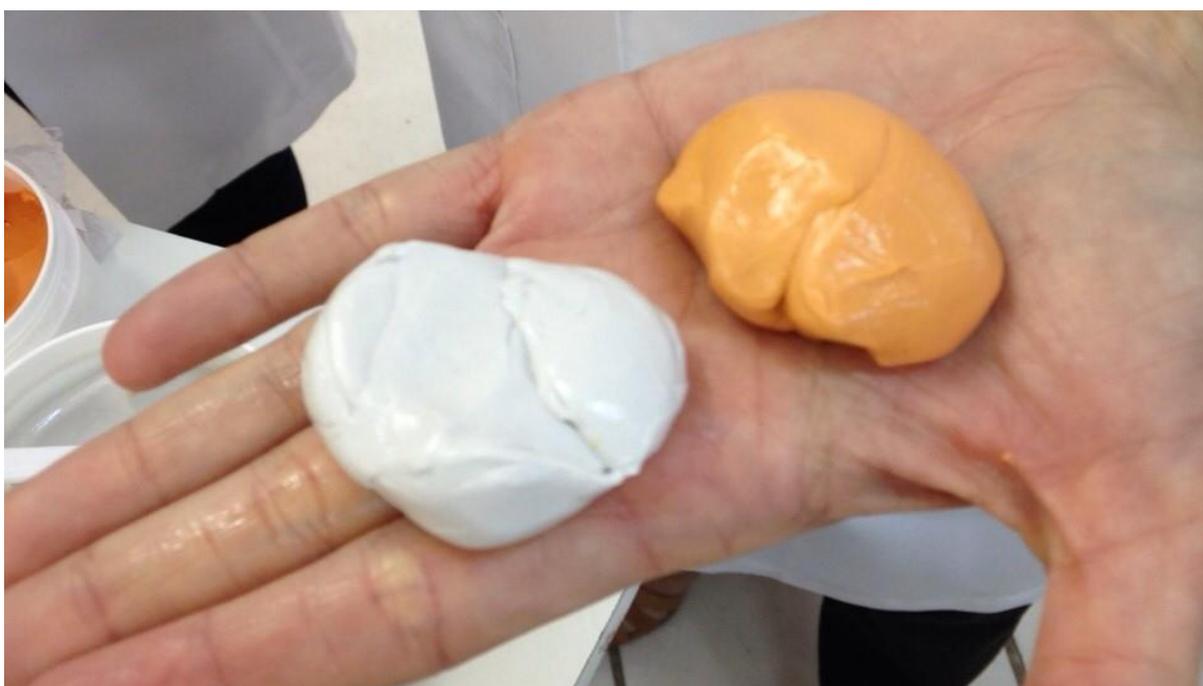
Figura 3. Base e catalisador da silicona de adição manipulada sem luvas látex.

4. Para a moldagem empregou-se a técnica do reembasamento ou moldagem em dois tempos com silicona de adição que constitui o material de moldagem com maior estabilidade dimensional. Foi selecionada a moldeira de estoque perfurada e rígida de acordo com a arcada moldada. Dispensou-se a quantidade de base e catalisador do material pesado de acordo com as instruções do fabricante. A quantidade de base e catalisador dispensada foi o suficiente para preencher toda a moldeira. A manipulação foi feita por 30 segundos sem luva de látex até formar uma massa homogênea, de cor única e sem estrias (Figura 3). A moldeira foi levada em posição, centralizada e assentada (Figura 4). Foi feita uma pequena movimentação durante a moldagem inicial e antes da presa final para criar um alívio de aproximadamente 2mm para efetuar a moldagem com a pasta fluída (Figura 5). Aguardou-se o tempo de presa de acordo com a orientação do

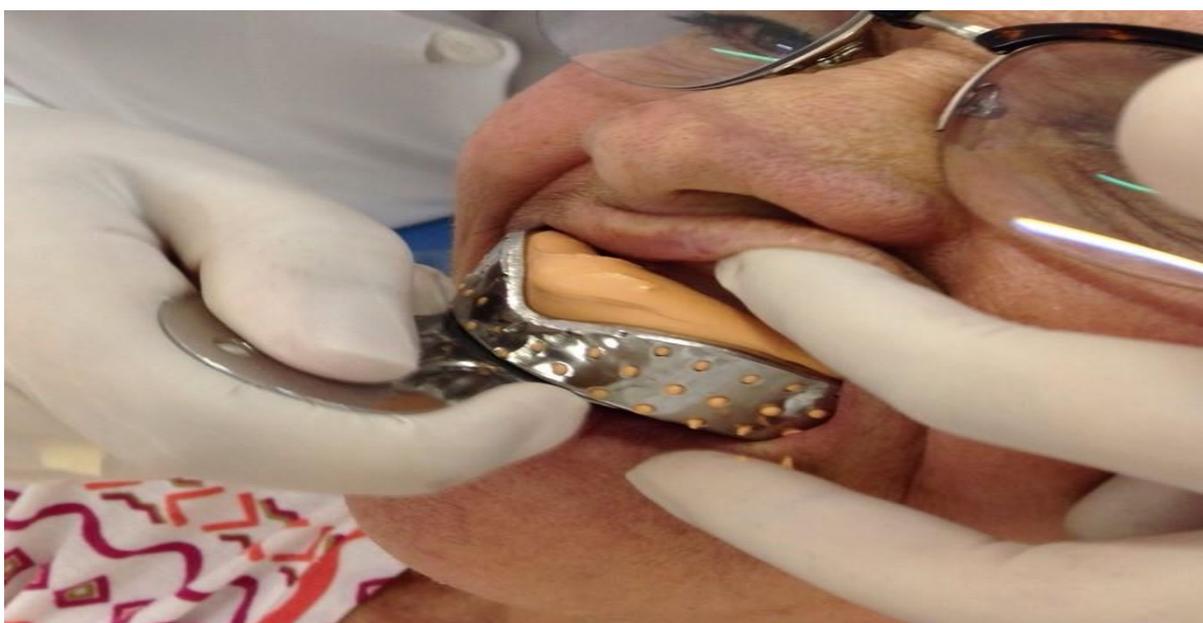
Figura 4. Moldagem com silicone pesada.

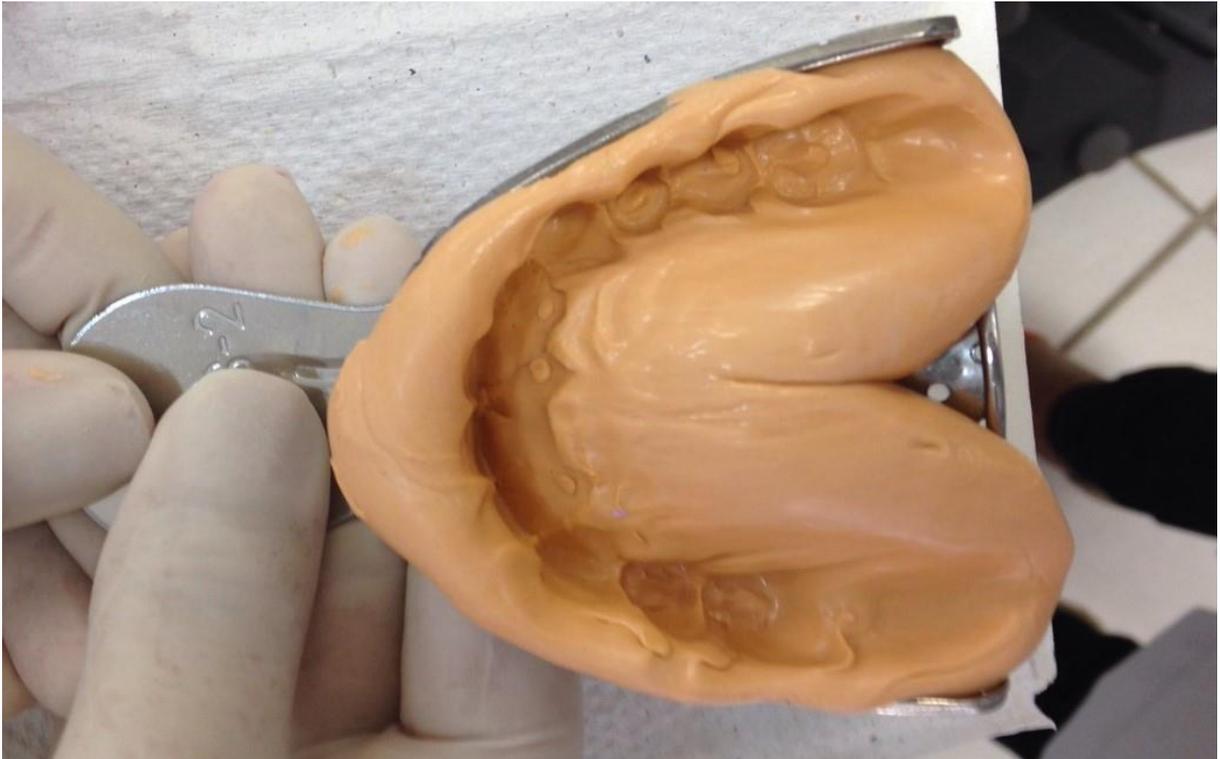
Figura 5. Molde aliviado.

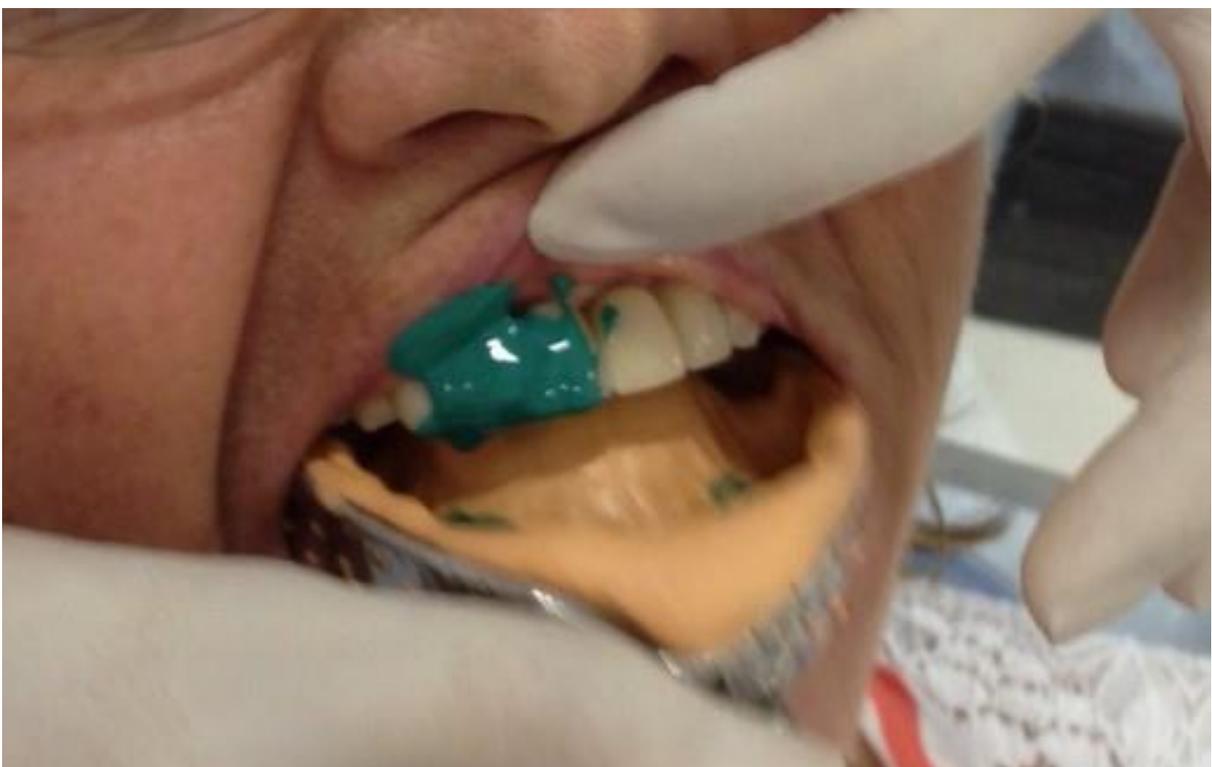
Figura 6. Silicona fluída sobre o preparo e no molde aliviado.

fabricante e removeu-se o molde da boca com um movimento cuidadoso. E em seguida, com o auxílio da pistola fez-se a injeção do material líquido sobre a prótese parcial fixa e sobre a moldeira individualizada somente na região correspondente aos dentes (Figura 6). Levou-se a moldeira em posição, respeitando a posição da primeira moldagem, centralizou-se, assentou-se, aguardou-se o tempo de presa de acordo com a orientação do fabricante (Figura7) e removeu-se o molde da boca com um movimento cuidadoso.

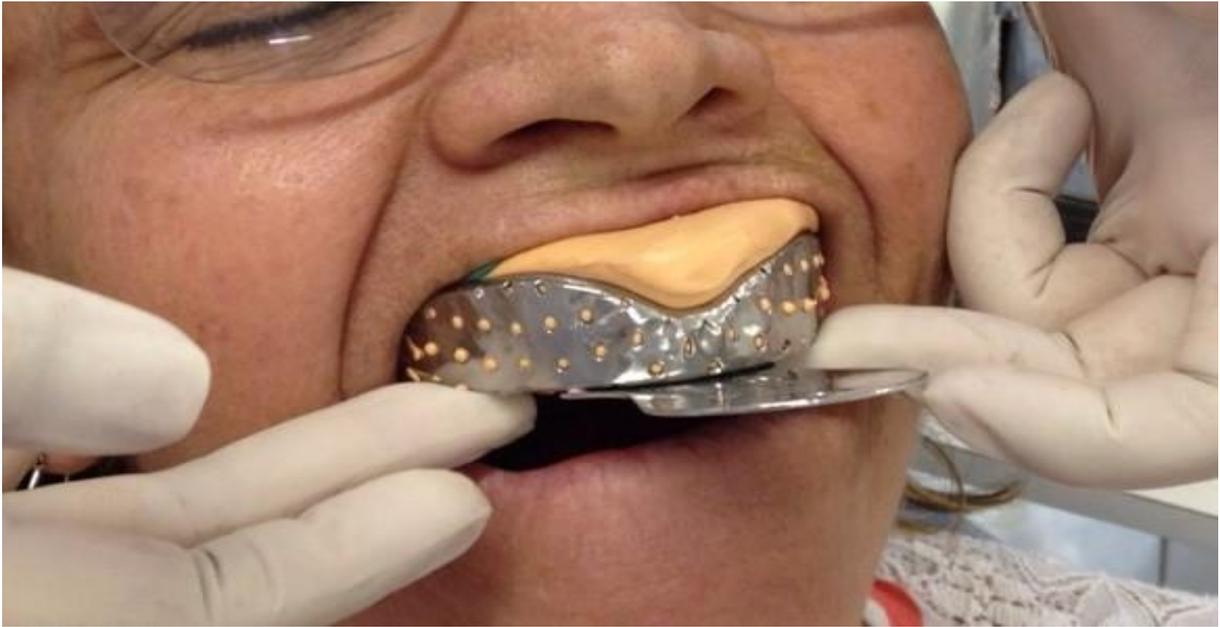
Figura 7. Moldagem com silicone fluída.

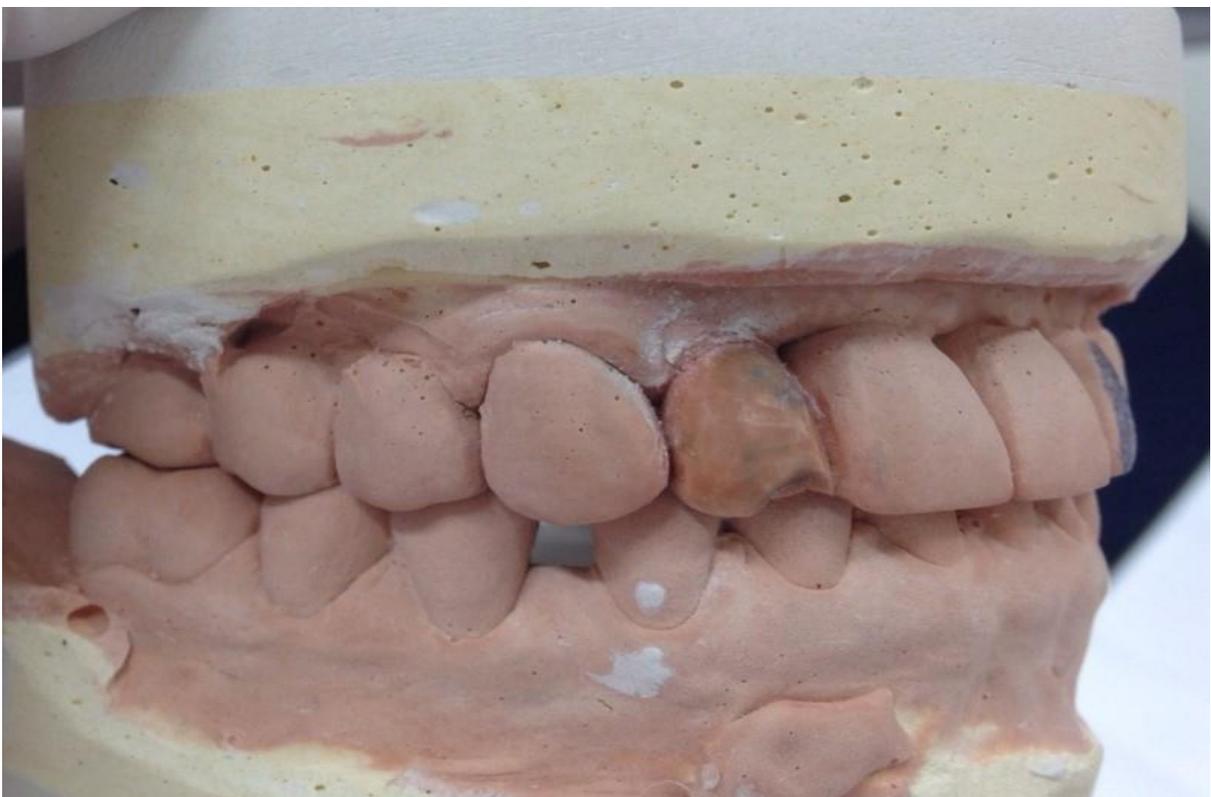
Figura 8. Modelo de trabalho.

5. O molde foi encaminhado ao laboratório. A restauração foi confeccionada em cerâmica vítrea reforçada por cristais de dissilicato de lítio (IPS e.max Press, Ivoclar Vivadent) na cor A2 (figuras 9 e 10).

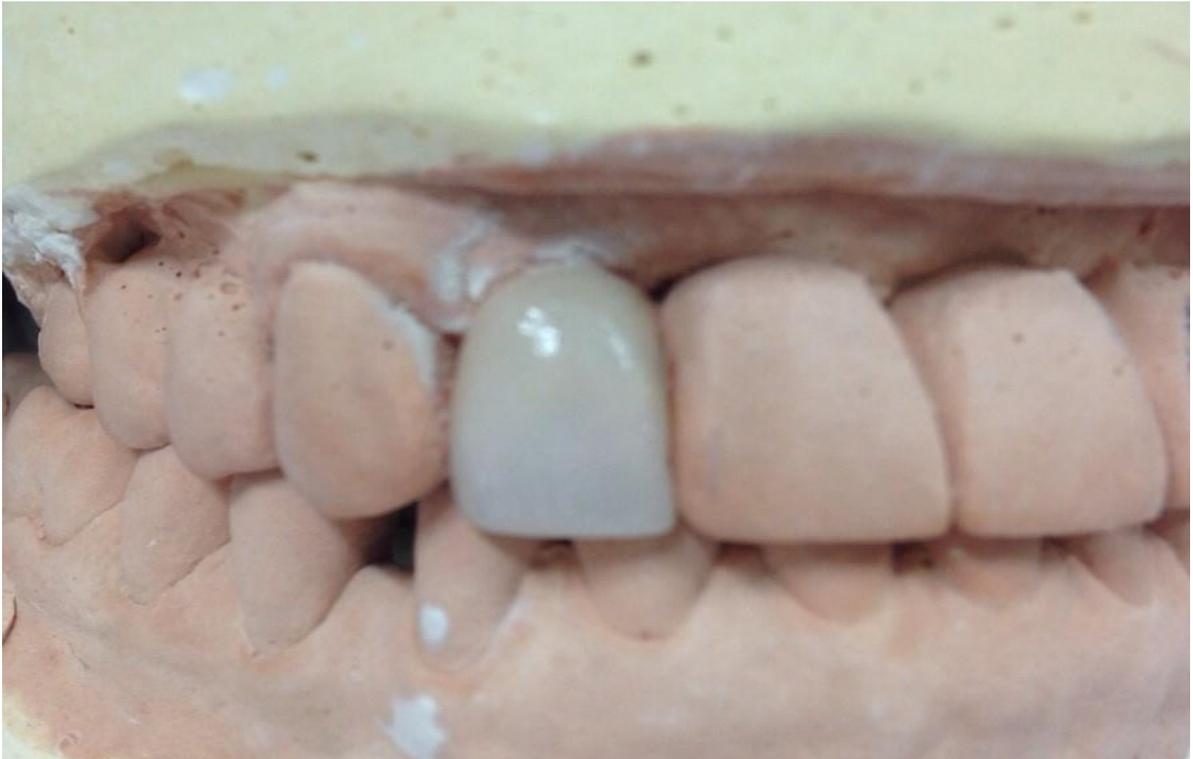
Figura 9. Faceta de cerâmica sobre o modelo de trabalho.

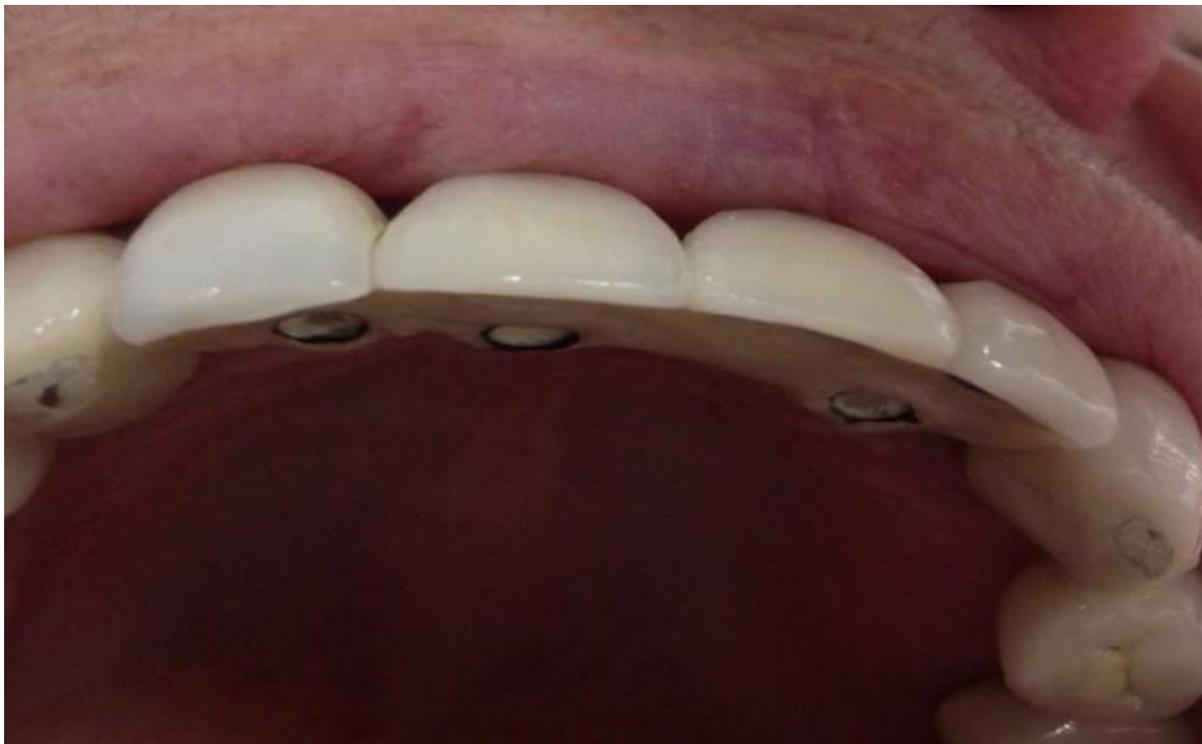
Figura 11. Prova da lâmina. Vista incisal.

6. Checou-se a adaptação da faceta antes de cimentá-la definitivamente, pois, qualquer contato prematuro a impediria de se adaptar perfeitamente ao preparo (Figura 11 e 12).

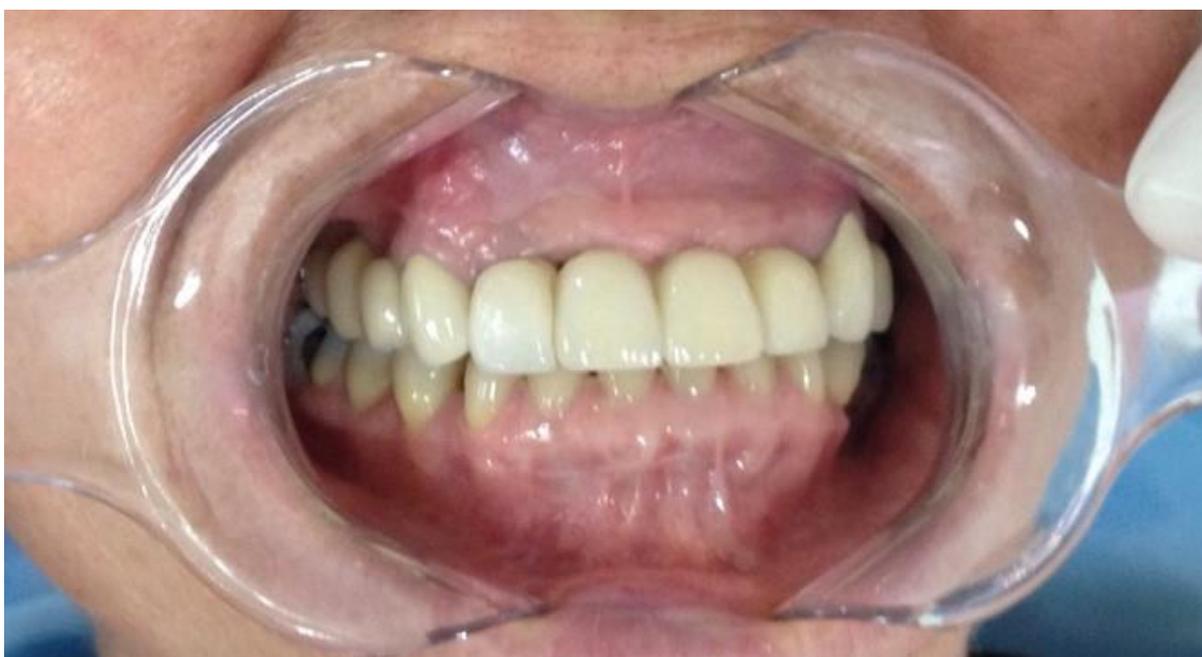
Figura 12. Prova da lâmina. Vista Vestibular.

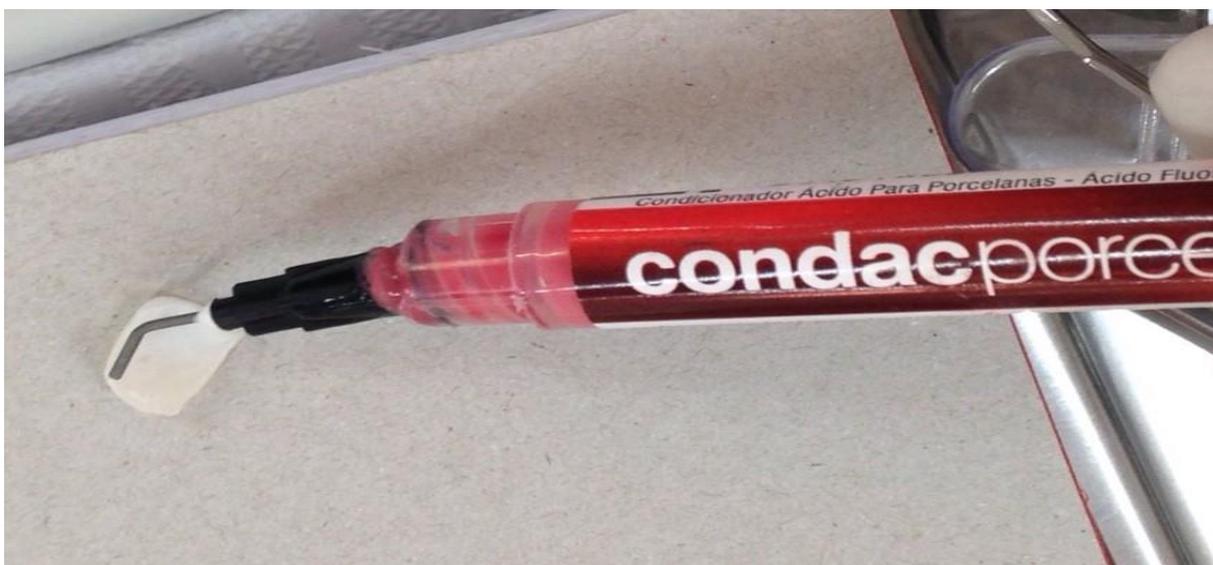
Figura 13. Condicionamento com ácido fluorídrico a 10% por 20 segundos.

7. A faceta de porcelana foi jateada no laboratório na face interna com óxido de alumínio de 27 micras, para promover a limpeza e micro-retenção mecânica para melhor condicionamento com o ácido fluorídrico a aproximadamente 10% por 20 segundos (Figura 13). Lavou-se abundantemente e secou-se. Após a aplicação do ácido fluorídrico, lavagem e secagem, aplicou-se ácido fosfórico a 37% e esfregou-o por 1 minuto com um aplicador descartável para retirar os precipitados cristalinos na superfície interna resultantes da ação do ácido fluorídrico.

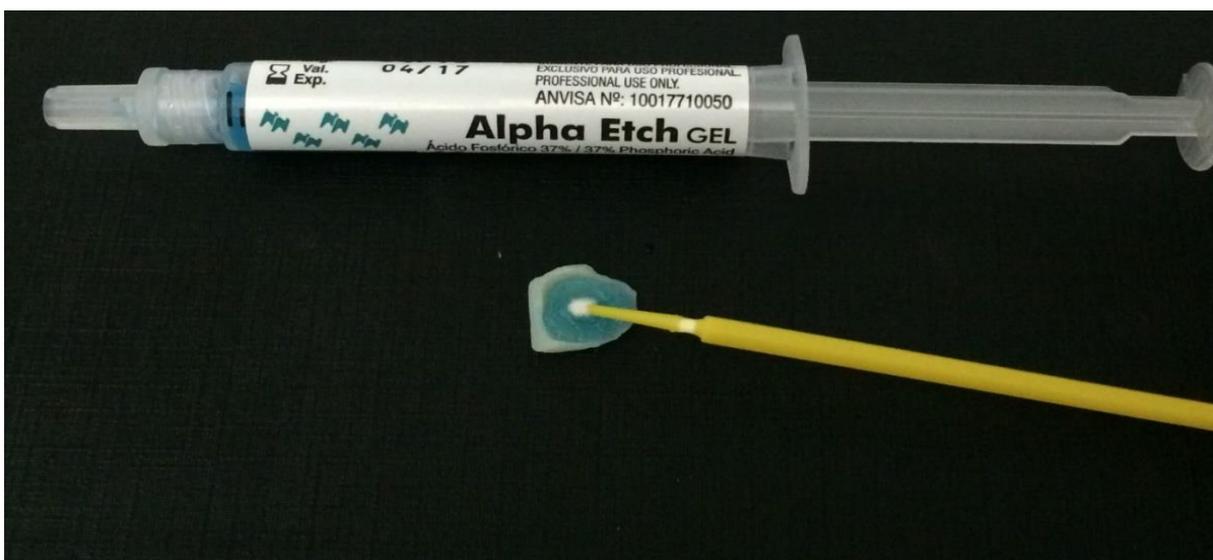
Figura 14. Aplicação do ácido fosfórico a 37% esfregando-o com aplicador descartável.

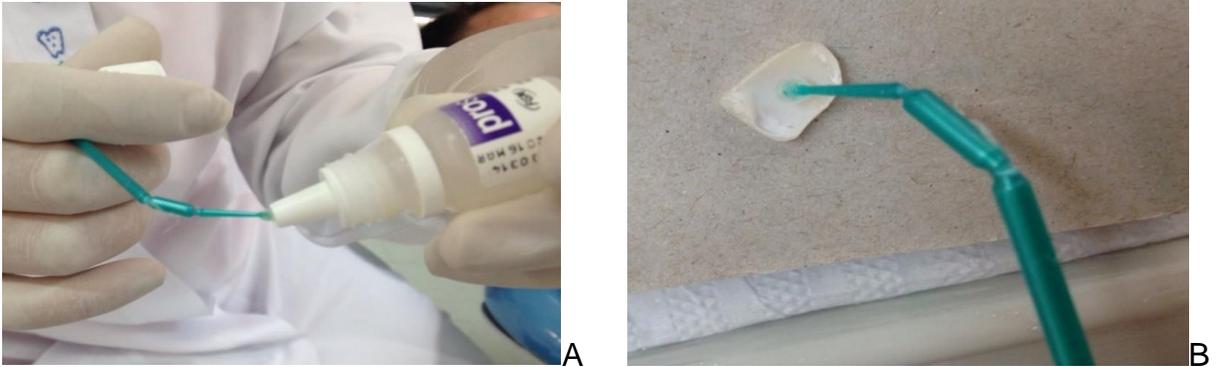
Figura 15 A-B. Silanização da faceta de cerâmica.

8. Fez-se a aplicação do silano (silanização) na face interna da faceta (Figura 15 A-B e 16). E utilizou-se do calor gerado pelo soprador térmico (secador de cabelo) por 1 minuto para aumentar o efeito do silano.

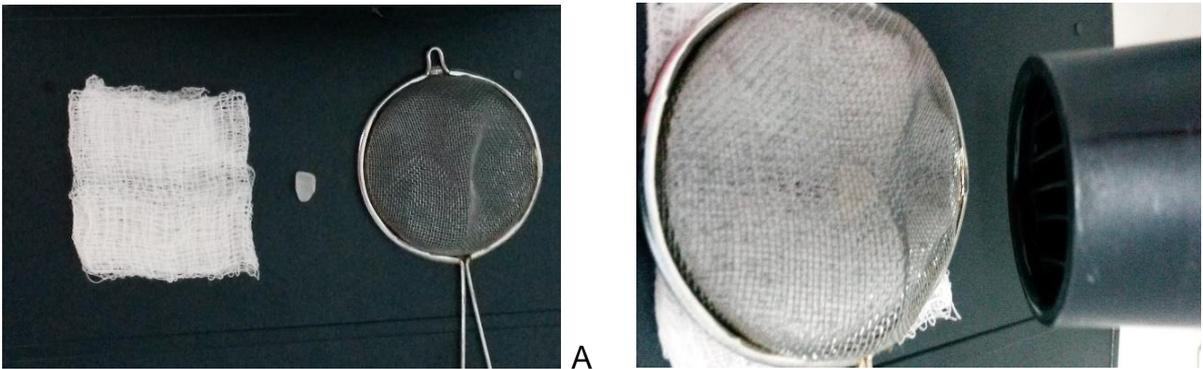
B Figura 16 A-B. Prótese acomodada sobre uma gaze com a superfície silanizada voltada para cima, utilizando um secador de cabelo por 1 minuto.

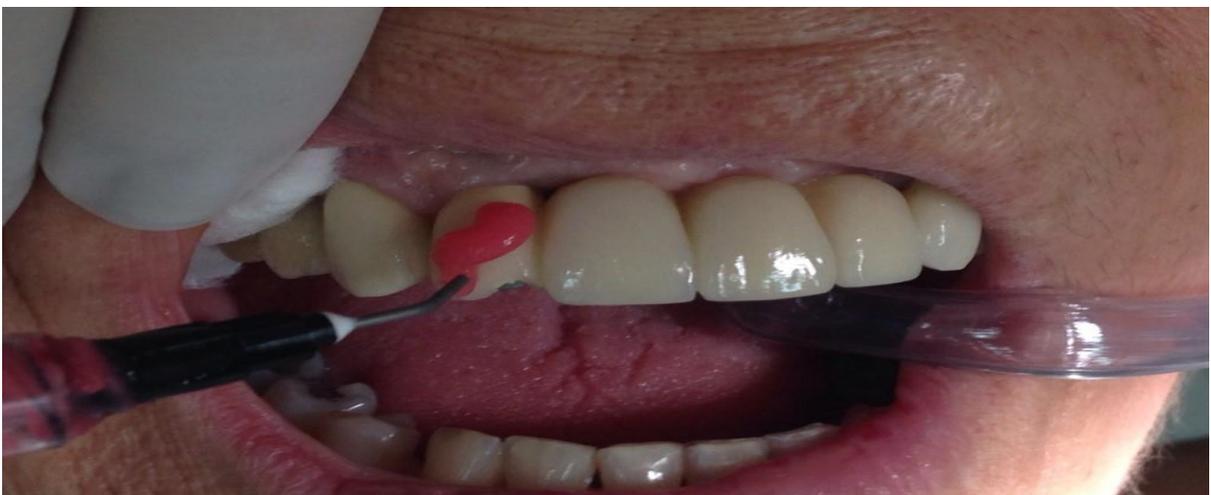
Figura 17. Aplicação da ácido fluorídrico na face vestibular da PPF por 20 Segundos.

9. Condicionou-se a face vestibular da PPF com o ácido fluorídrico também por 20 segundos, retirou-se o excesso, lavou e secou a PPF (Figura 17).

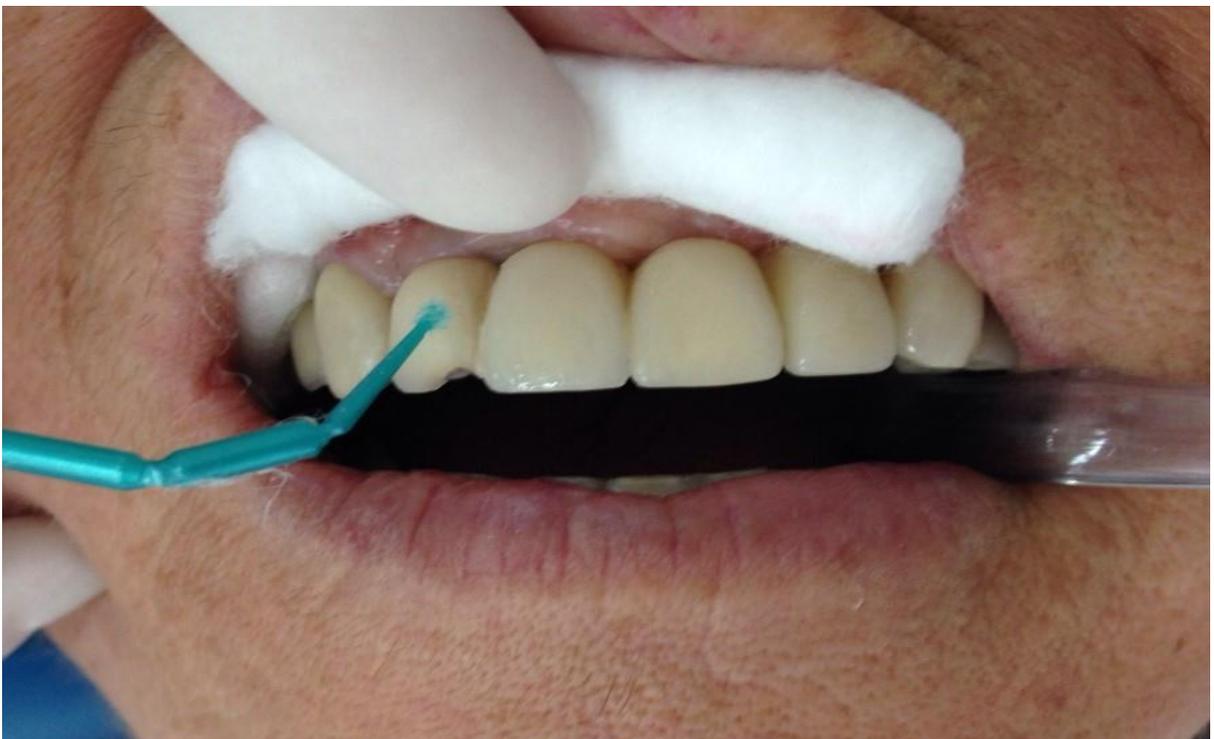
Figura 19. Silanização da face vestibular do elemento 12 da PPF.

10. Aplicou-se silano na superfície vestibular do elemento 12 (Figura 19).

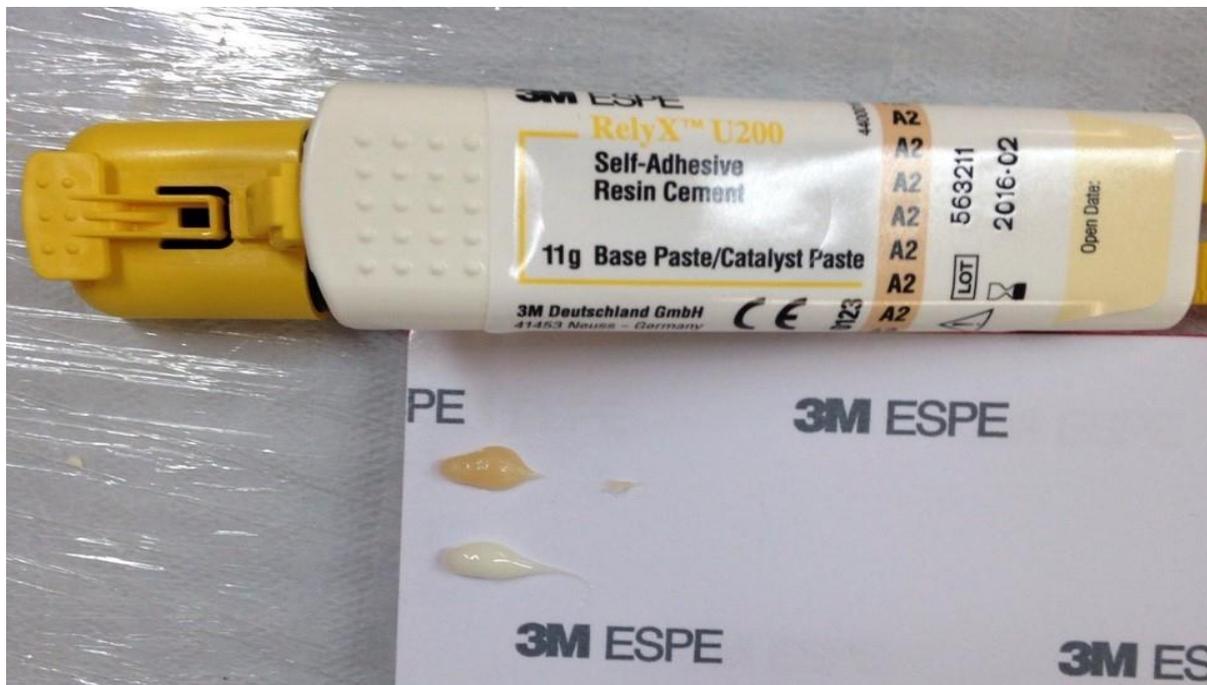
Figura 20. Cimento resinoso autoadesivo RelyX™ U200.

11. Fez a manipulação do cimento resinoso autoadesivo RelyX™ U200 por 20 segundos de acordo com as recomendações do fabricante (Figura 20) e o aplicou na face interna da faceta de cerâmica (Figura 21).

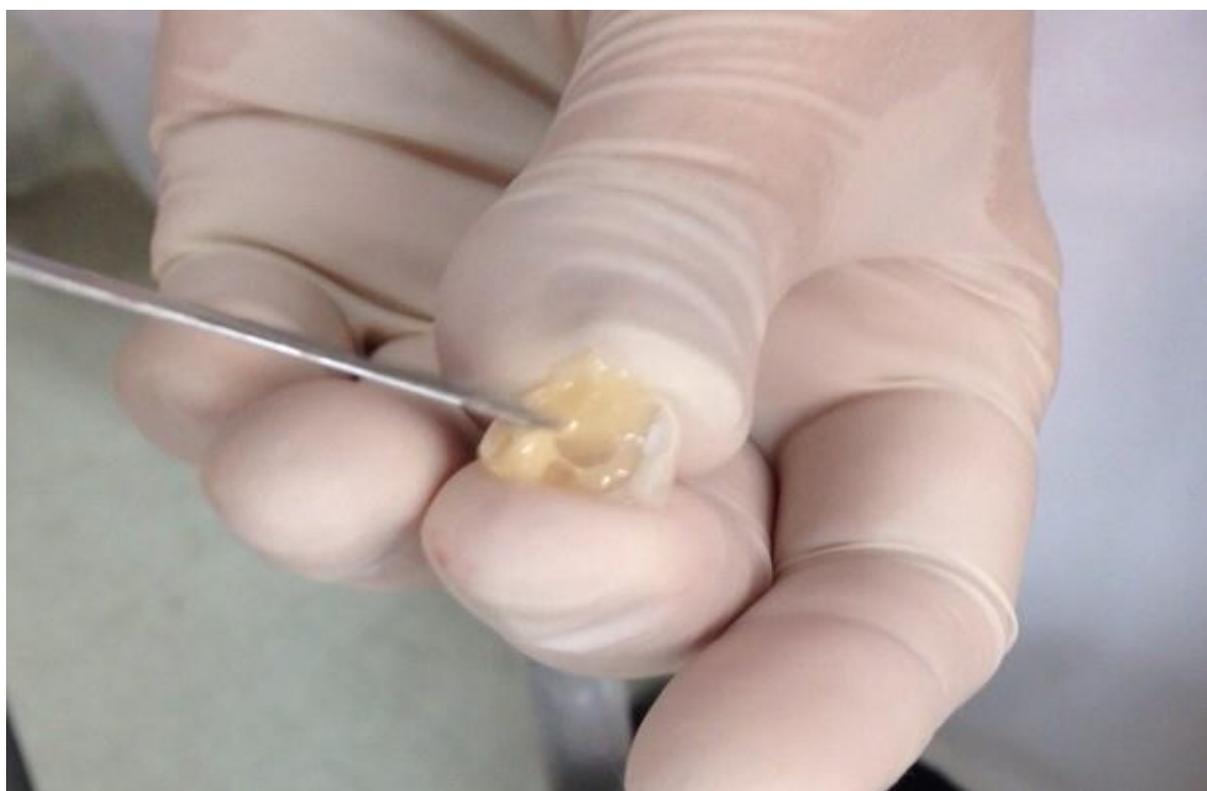
Figura 21. Aplicação do cimento resinoso na face interna da faceta cerâmica.

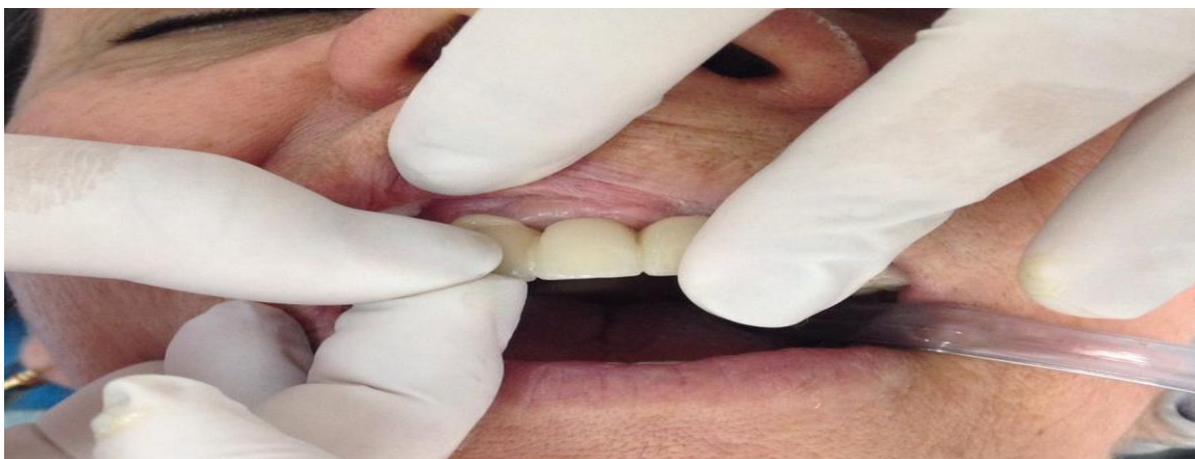
Figura 22. Prótese levada em posição.

12. A Prótese foi levada em posição (Figura 22) e foi removido o excesso de cimento resinoso nas proximais e cervical com instrumento odontológico (Figura 23 A-B).

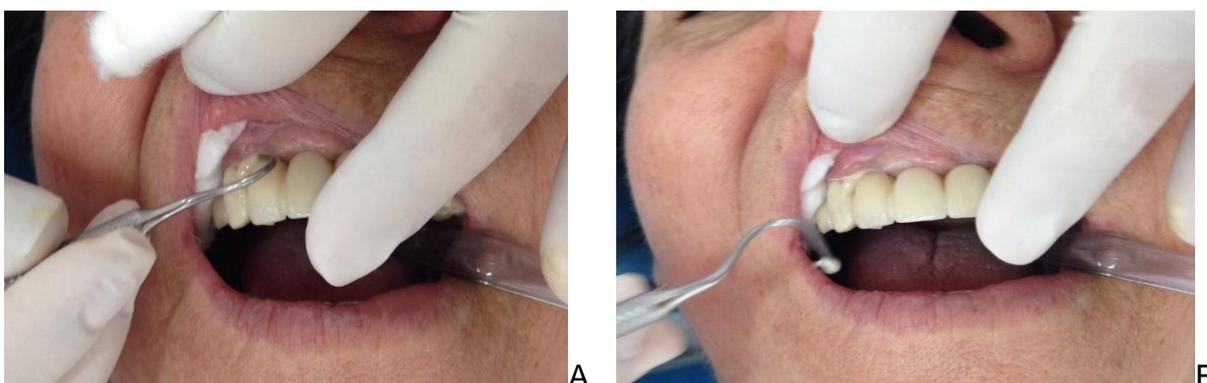
Figura 23 A-B. Remoção dos excessos do cimento resinoso.

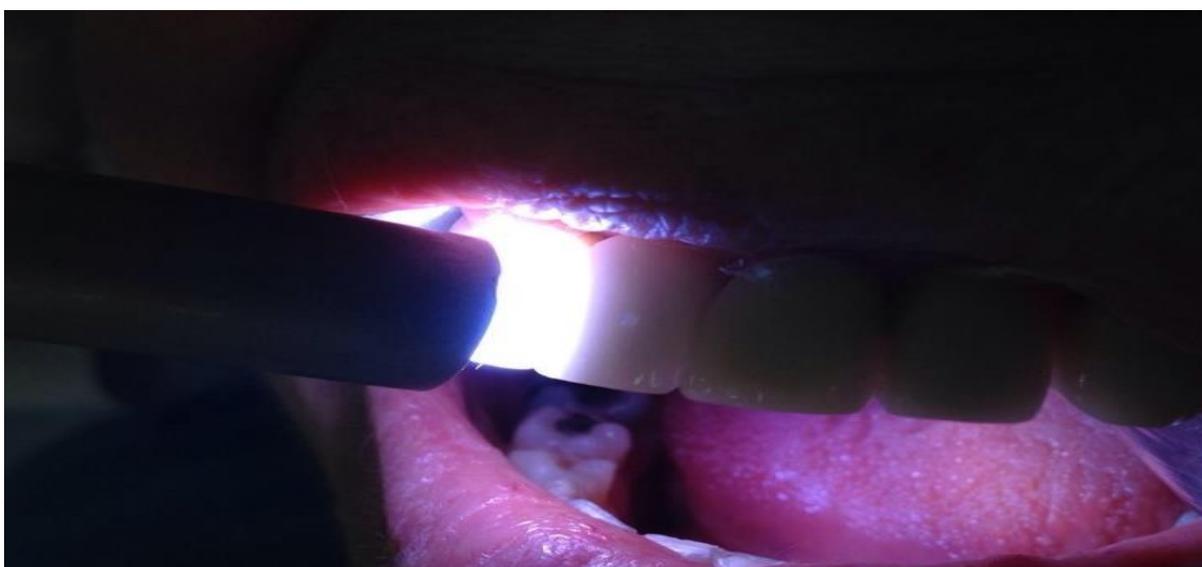
Figura 24. Fotopolimerização.

13. Fotopolimerização por 20 segundos.
