**RETRATAMENTO ENDODÔNTICO EM SESSÕES MÚLTIPLAS: RELATO DE
CASO**

Trabalho de conclusão de curso apresentada ao Programa de pós-graduação em Odontologia da Faculdade Sete Lagoas - FACSETE, como requisito parcial a obtenção do título de especialista em endodontia.

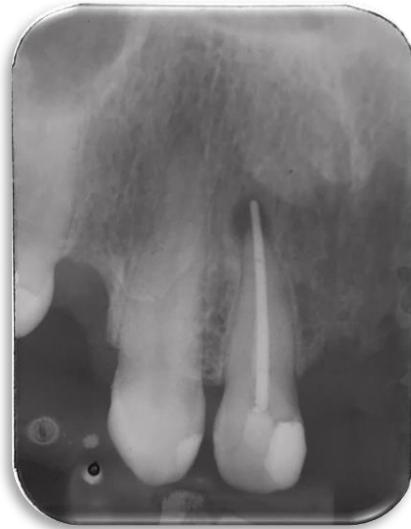
Figura 1. Radiografia inicial do elemento 12.

No exame radiográfico inicial (Figura 1), foi possível perceber espessamento do espaço do ligamento periodontal, lesão circunscrita na região do ápice do elemento 12, canal reto, e sobreobturação de aproximadamente 4mm do Cone de Guta percha além do forame apical. Com base nos achados clínicos e radiográfico, o retratamento endodôntico foi eleito como tratamento de escolha.

Radiografia periapical inicial mostrando área radiolúcida circunscrita, e sobre obturação envolvendo o ápice do elemento 12.

Mesmo com uma anatomia dental simples, e com uma boa adequação oral nas adjacências, foi levado em conta a lesão apical, e proposto um procedimento em duas seções.

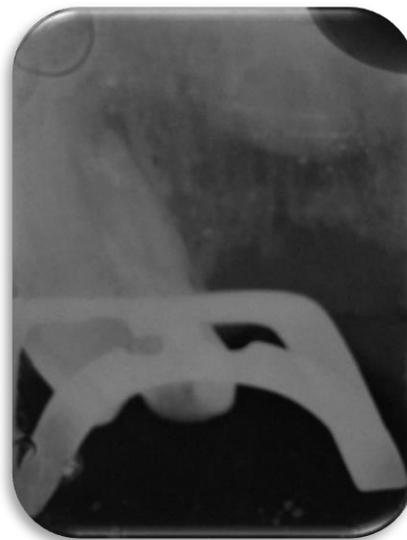
Figura 2. Desobturação

Após a tomada radiográfica (Figura 2), observou-se a ausência de material obturador no conduto, então, o mesmo foi inundado com hipoclorito de sódio a 2,5% (Água Sanitária Brilux). Para limpeza e modelagem, a técnica de escolha foi a convencional com limas manuais.

Imagem radiográfica do conduto totalmente desobturado.
Fonte: criado pelo autor.

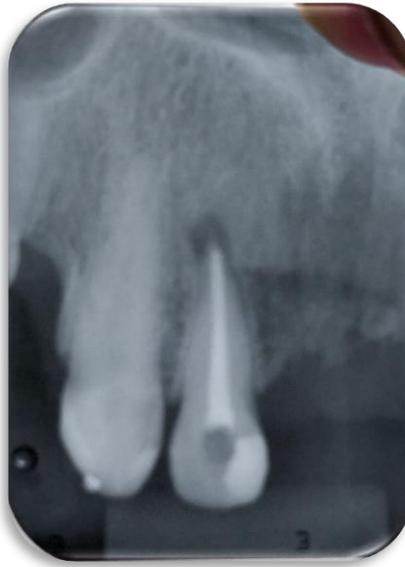
Figura 3. Radiografia final.

Aspecto radiográfico final após o retratamento endodôntico.
Fonte: criado pelo autor.

Para seguir com a obturação, a técnica de escolha foi a condensação lateral, selecionando o cimento endodôntico Sealer Plus (MK Life- Porto Alegre, RS). Para o corte e remoção de excessos de guta percha, foi utilizado o condensador de Paiva (Nº2) aquecido, e em seguida a condensação vertical. Finalizada a etapa da obturação, o selamento foi realizado com ionômero de vidro (FGM Maxxion A3 Joinville/SC). Ao final do procedimento, uma tomada radiográfica foi realizada, o que mostrou um selamento adequado do canal radicular (Figura 3). Foi realizada preservação durante um período de 5 meses após o tratamento. (Figura 4).

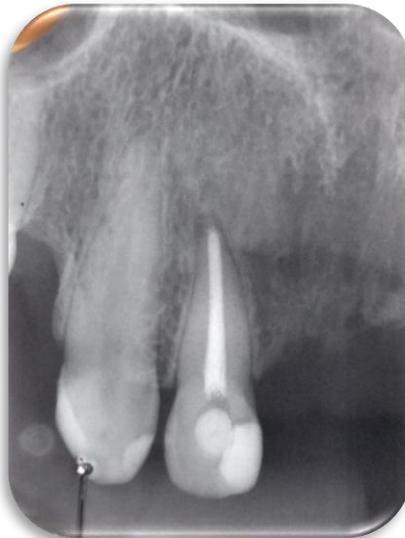
Figura 4. Radiografia de controle.

Controle radiográfico após 5 meses de preservação, sendo notório o reparo de lesão periapical.
Fonte: criado pelo autor.
