**FACULDADE SETE LAGOAS - FACSETE**  
**CURSO DE ESPECIALIZAÇÃO EM PRÓTESE DENTÁRIA**

**RESTAURAÇÃO BIOMIMÉTICA DE DENTE POSTERIOR COM**  
**TRATAMENTO ENDODÔNTICO – RELATO DE CASO**

Monografia apresentada à Faculdade Sete Lagoas -  
FACSETE, como parte dos requisitos para obtenção do  
título de especialista em Prótese Dentária.

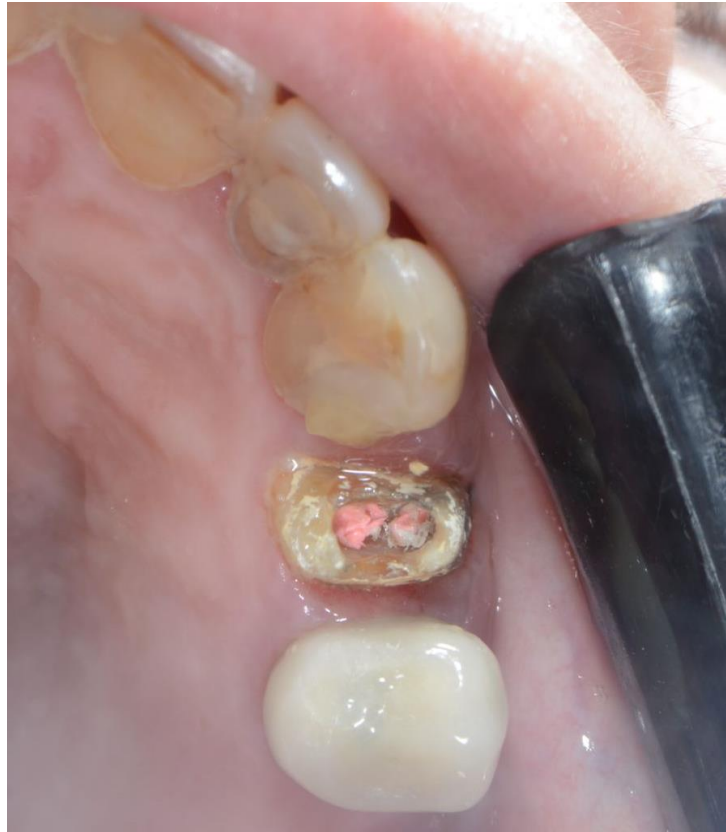
apresentava boa saúde sistêmica e sua queixa principal era a ausência do elemento 15, visto que o mesmo estava fraturado e a incomodava tanto esteticamente quanto funcionalmente. Conforme figuras 1 a seguir.

*Figura 1: Aspecto inicial*

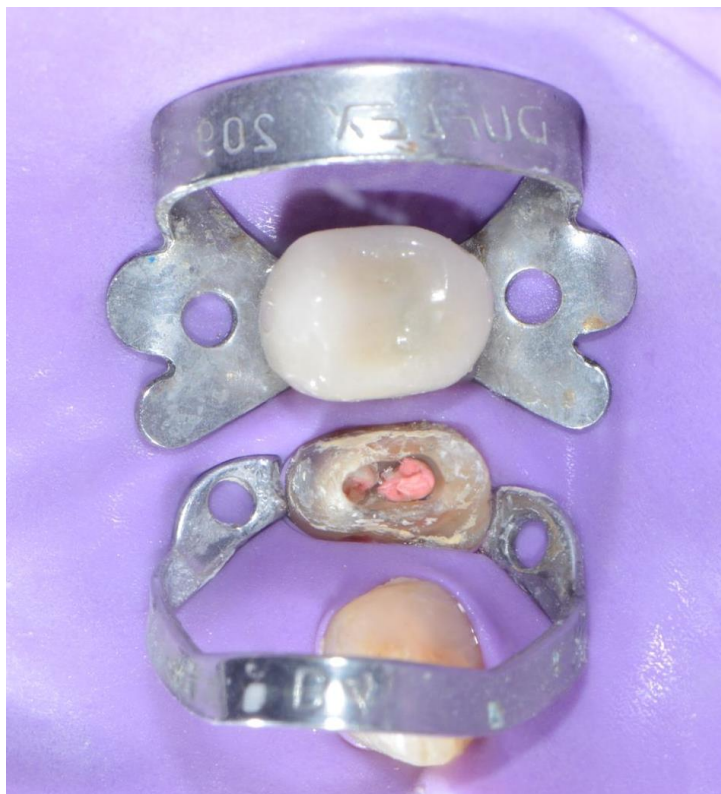
Figura 2: Elemento com isolamento absoluto Fonte: Autoria própria

Em seguida foi feita anestesia infiltrativa em volta do elemento com lidocaína 2% 1:100.000 (Alphacaína DFL) para que fosse feito o isolamento absoluto, durante o isolamento foi utilizado os grampos B4 e 206 (Durflex). Com o dente já isolado, foi

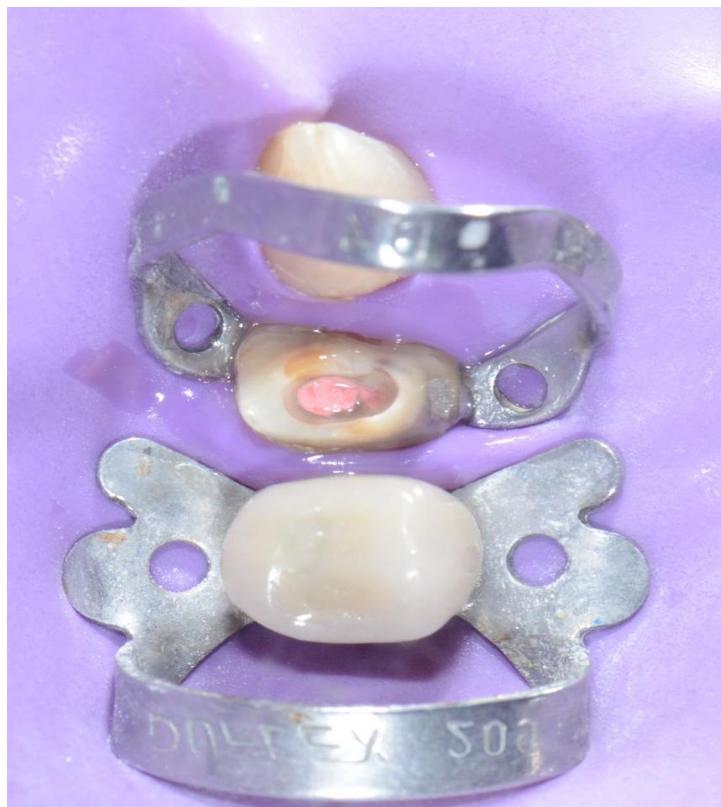
Figura 3: Elemento já com todo resíduo removido. Fonte: Autoria própria

removido todo resíduo de material obturador da dentina com uma broca carbide para realizar o Selamento Dentinário Imediato (SDI), que tem como objetivo selar, com adesivo, a dentina recém cortada, que é ideal para a adesão dentinária (PAUL SJ, SCHARER P, 1997). A correta realização do SDI irá permitir maior adesão à dentina (MAGNE, 2005). Como neste caso foi utilizado o sistema adesivo autocondicionante de 2 passos (Clearfill SE Bond).

Antes da aplicação do sistema adesivo, foi feita a limpeza da cavidade com pedra pomes e água. Neste caso não foi feito o condicionamento ácido em esmalte, visto que o remanescente de esmalte era pequeno. Desta forma, após a limpeza da cavidade, foi feito jato de ar no dente para realizar o selamento dentinário imediato.

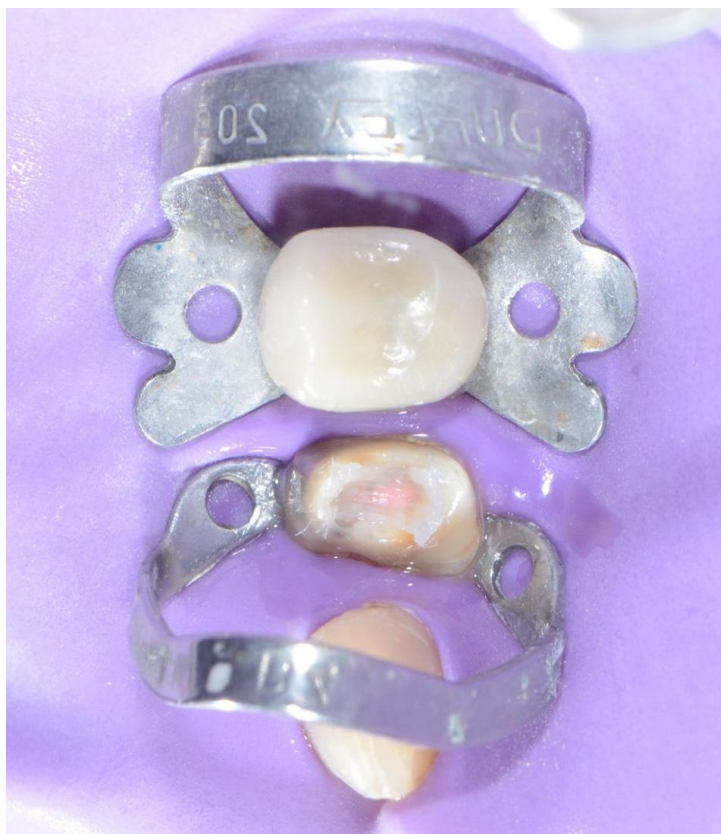
Figura 6: Início do processo de resin coating Fonte: Autorial própria

Dando início ao selamento dentinário imediato, inicialmente foi feita a aplicação do primer ácido em dentina, esfregando-o ativamente, repetindo o processo totalizando

duas camadas do primer sobre a dentina. Em seguida, volatizou-se o solvente do primer por 20 segundos, com leve jato de ar, sem deixar o produto acumulado na cavidade. Após isso, foi aplicado uma camada do bond, também pincelando o produto de forma passiva e lenta. Feito isso, removeu-se o excesso do material com microbrush seco, de forma passiva. Feito todo esse processo, foi realizada a fotopolimerização por 20 segundos. Para potencializar a adesão, esperou-se um tempo de 5 minutos entre a fotopolimerização do adesivo e o primeiro incremento de resina composta (ALLEMAN ET. AL, 2021). Dentro desse tempo, foi realizado o resin coating, que consiste na aplicação de uma fina camada de resina flow (0,5 milímetros) cobrindo toda a dentina, para proteger o adesivo, seguido da fotopolimerização (Figura 5). Em seguida, foi feita a fotopolimerização da camada híbrida com glicerina, para selar bem a última camada. Depois, com algodão embebido em álcool, foi removido todo resíduo de glicerina para então começar a fazer a biobase.

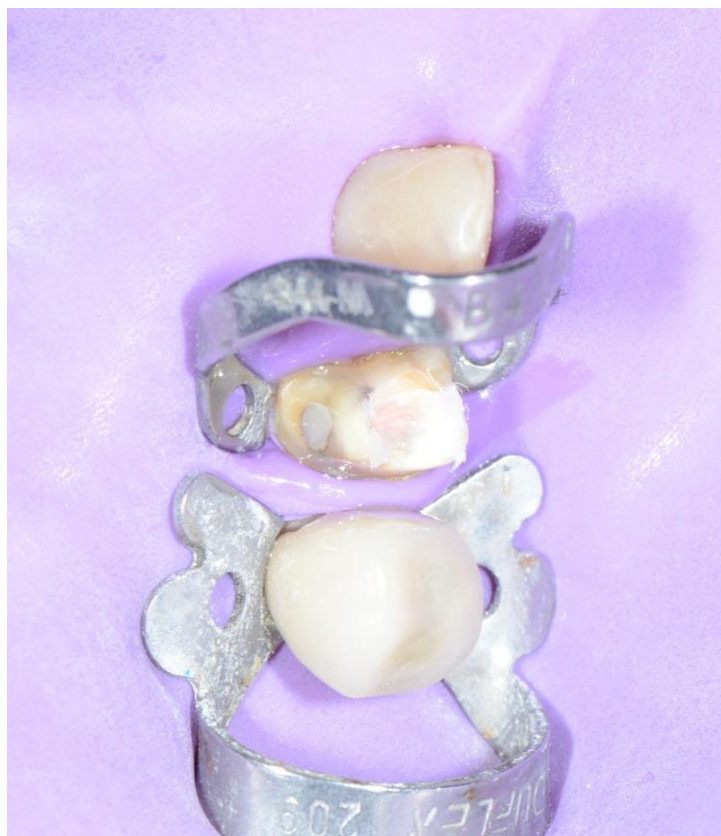
Figura 5: Ribbond já posicionado e fotopolimerizado.

Na confecção da biobase, foi então utilizado um incremento de 1 milímetro de resina composta Herculite Precis de cor A2, e dentro deste primeiro incremento, posicionou-se a fibra de polietileno Ribbond umedecida por adesivo, para que a resina penetrasse na fibra, garantindo assim a melhor adaptação do material (Figuras 6). Após adaptação da fibra, foi feita a polimerização e os incrementos de resina composta até cobrir todo o Ribbond e ficar numa altura de aproximadamente 2 milímetros de altura, finalizando a biobase.

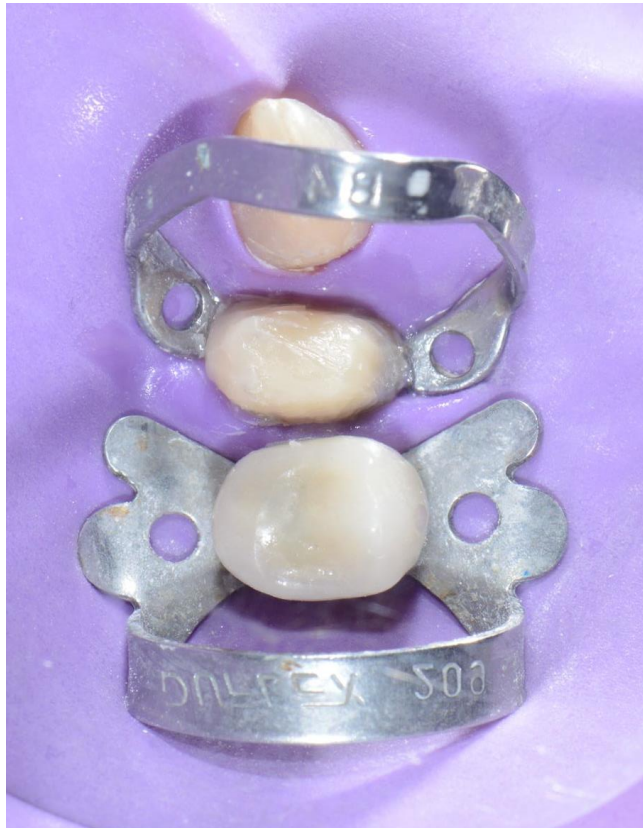
Figura 6: Núcleo de preenchimento

Após a correta inserção e polimerização do Ribbond, foi realizado a confecção do núcleo de preenchimento do elemento dentário com resina composta e posteriormente foi feito o preparo cavitário do elemento para que fosse feita a moldagem para confecção da restauração indireta.

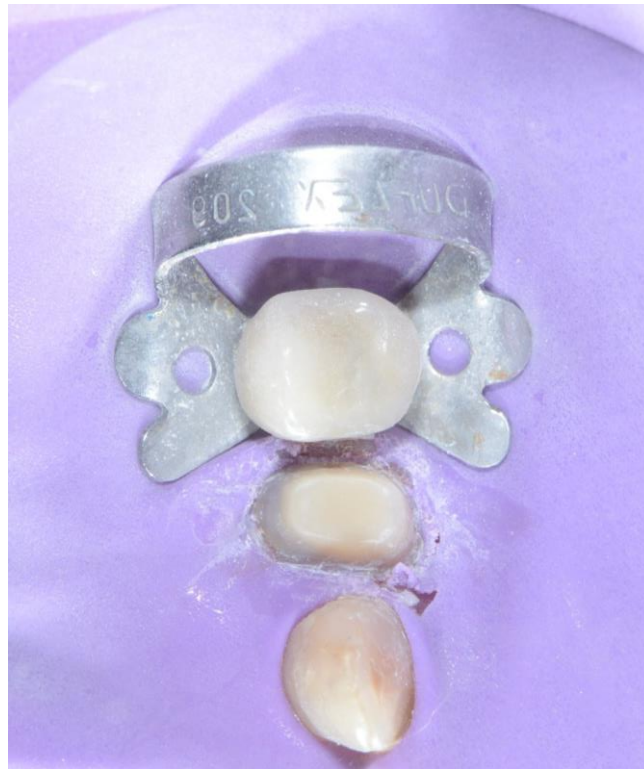
Figura 7: Realização do preparo cavitário.

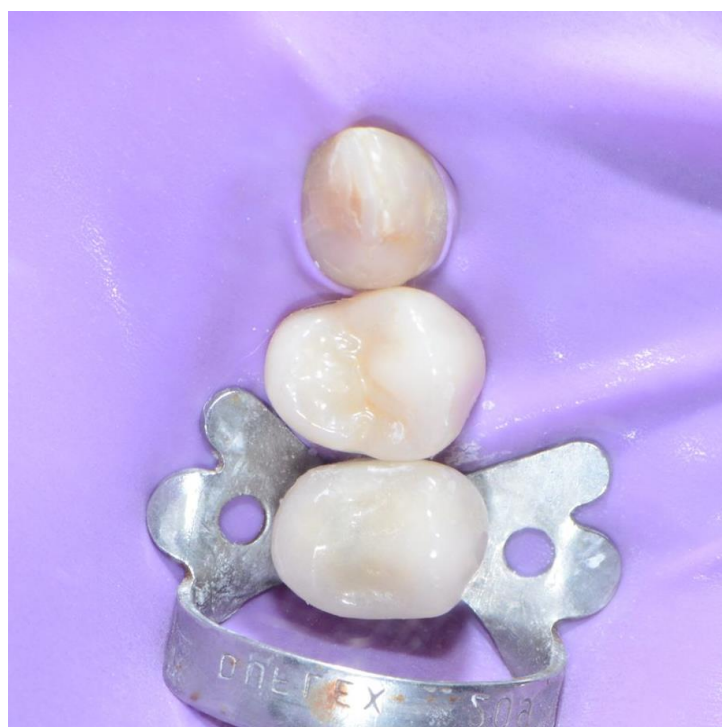
Figura 8: Restauração devidamente adaptada e cimentada no remanescente.

A confecção da restauração foi realizada com resina composta. Após a restauração estar devidamente pronta para ser cimentada foi realizada a cimentação da peça com o cimento, pelo fato do cimento ser autocondicionante e autoadesivo não se realizou o condicionamento ácido e aplicação do sistema adesivo na restauração.

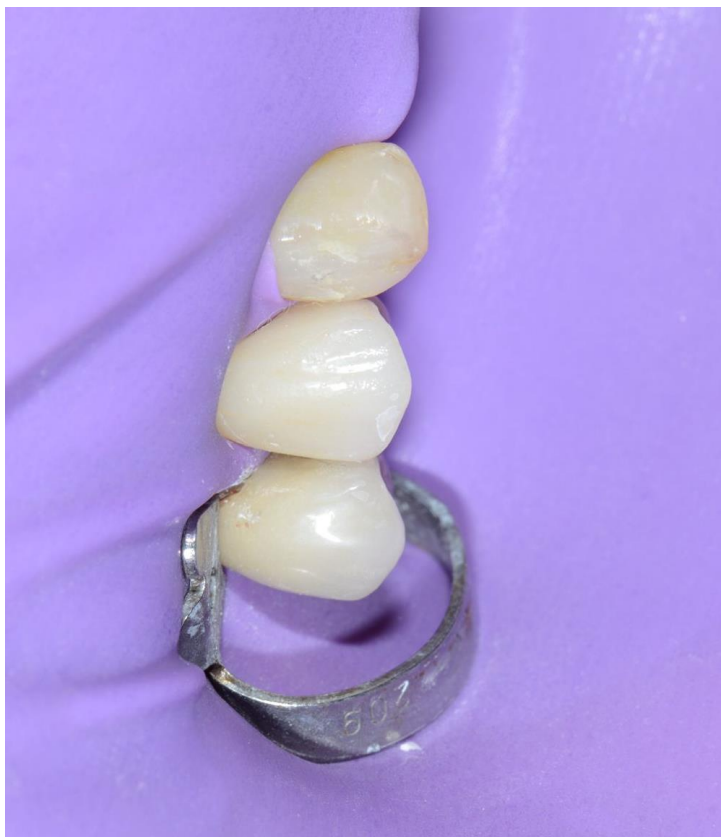
Figura 9: Aspecto final.
