**Coroas endocrown. Uma revisão de literatura e relato de caso.**

Monografia apresentada ao Programa de  
Especialização em Prótese Dentária a  
Faculdade Sete Lagoas, como parte dos  
requisitos para obtenção do título de  
Especialista em Prótese Dentária

### 3. Relato de caso clínico

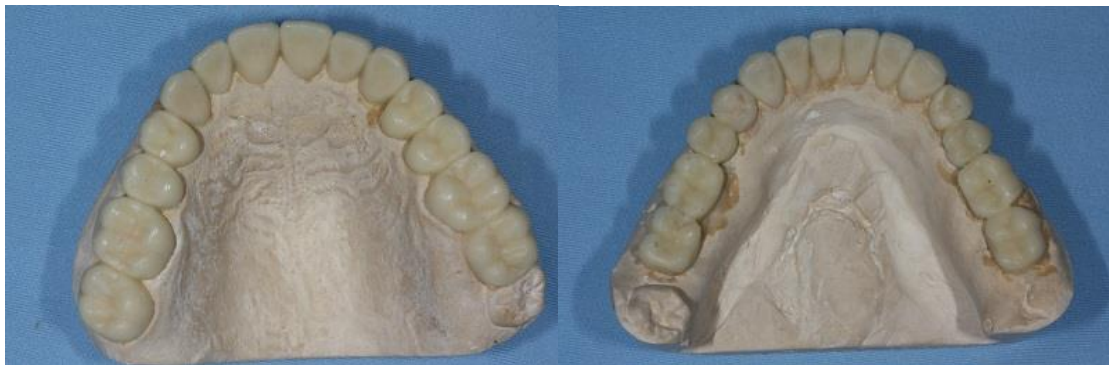
Assim, foi realizada a moldagem para obtenção dos modelos de estudo e realizada montagem no Articulador Semi Ajustável (ASA) com auxílio de arco facial para posicionamento do modelo superior e JIG para desprogramação da mandíbula permitindo a montagem do modelo inferior através do registro em relação central. Os modelos montados no ASA foram encaminhados ao laboratório para a realização do enceramento diagnóstico (Figura 2).

**Figura 2** – Enceramentos dos modelos (A – Superior; B – Inferior) para confecção de mock up.

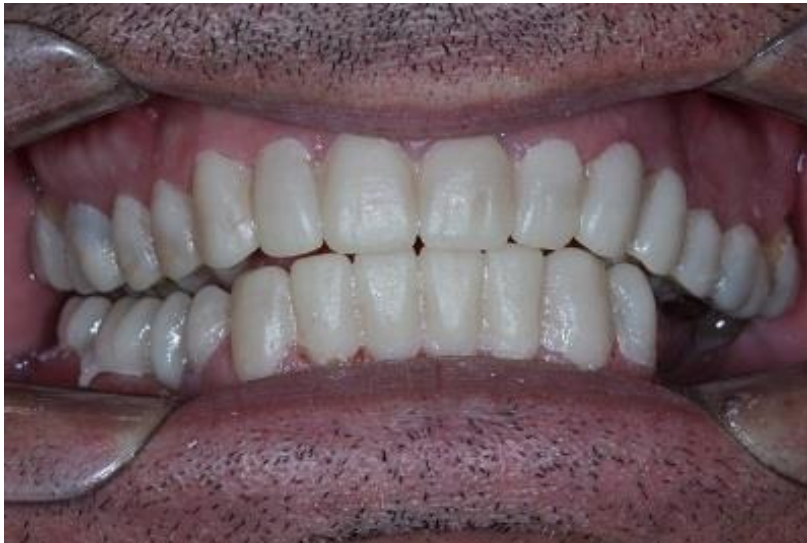
**Figura 3** – Vista intra oral após a realização do mock up superior e inferior em oclusão.

Sobre os modelos encerados foram confeccionados com silicone de condensação (Zetalabor – Zhermark) guias para a realização do mock up e orientar os desgastes dentários. Para realização do mock up sobre o guia foi

colocado resina bisacrílica (Luxatemp – DMG) e levado em posição na boca do paciente até sua polimerização (4 minutos). Após a polimerização do material, o guia é removido da boca, e é obtido o mock up (Figura 3). O mock up permite mostrar ao paciente uma possível previsibilidade do tratamento, e serve para planejar possíveis alterações antes da confecção das restaurações finais.

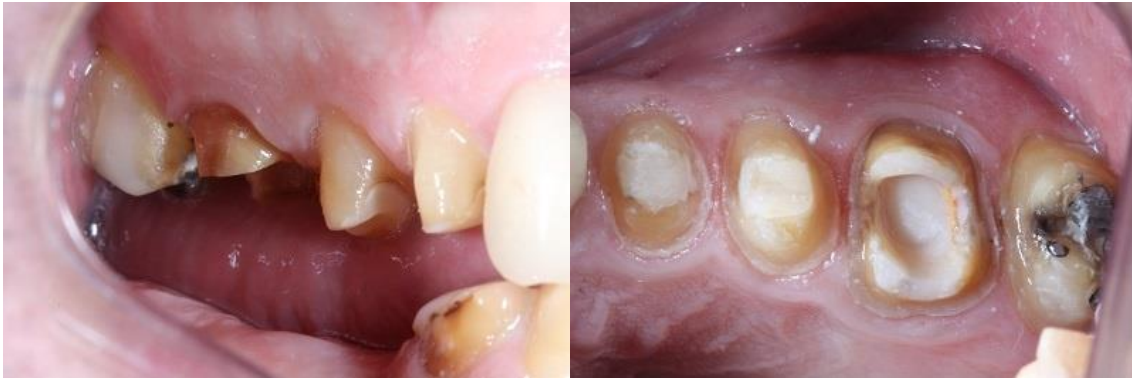
Após aprovação do paciente, foram realizados os preparos então, com uma ponta diamantada 4138, deixando o término cervical em ombro arredondado, apropriado para peças protéticas metal free. No elemento 16, foi realizada o preparo com término cervical, porém, também foi realizado preparo no interior da câmara pulpar após o selamento através de EDS e restauração com resina de baixa contração (Resina flow) permitindo a retenção macro mecânica para a técnica endocrown (Figura 4).

**Figura 4** – Vista do elemento 16 com preparo para receber a coroa endocrown (A – Vista frontal; B – Vista oclusal).

Como observado na figura 7, a coroa clínica curta do elemento 16 em comparação com os dentes adjacentes, associada a extrusão do mesmo elemento, favoreceu a indicação clássica para o uso da técnica endocrown, com desgaste mínimos na região de câmara pulpar para a retenção do material restaurador (Figura 4).

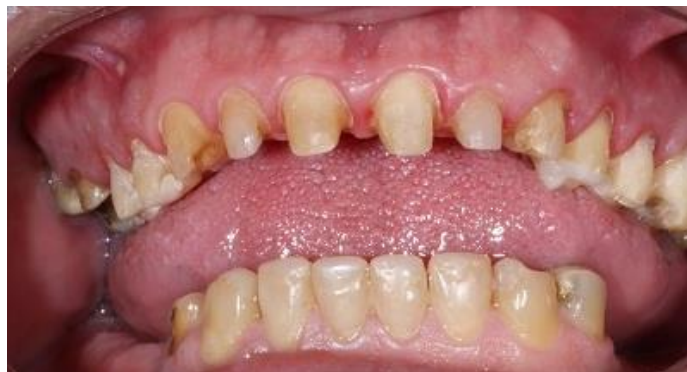
**Figura 5** – Preparo dentário dos elementos dentais para receber as peças protéticas.

Após a realização dos preparos (Figura 6), foi realizado o afastamento gengival pela técnica do duplo fio, utilizando o fio 000 (Ultradent) com hemostático (Hemostop – Dentsply) e sobre ele o fio 00 (Ultradent) sem hemostático, para moldagem através da técnica simultânea com silicone de adição (Honigum – DMG) auxiliada pelo uso da máquina de espatulação.

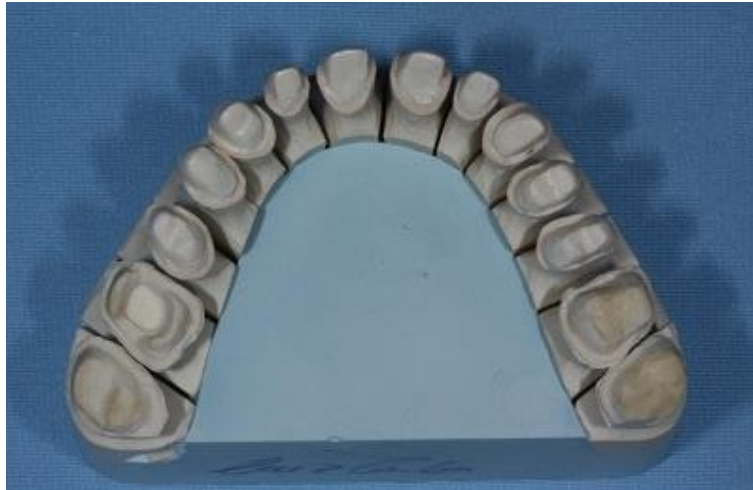
No laboratório, os moldes foram vazados com gesso especial tipo IV duas vezes, sendo o primeiro vazamento reservado para ser troquelizado e o segundo vazamento para ser mantido íntegro (Figura 6).

**Figura 6** – Vista oclusal do modelo superior troquelizado obtido após moldagem dos dentes preparados para confecção das próteses.

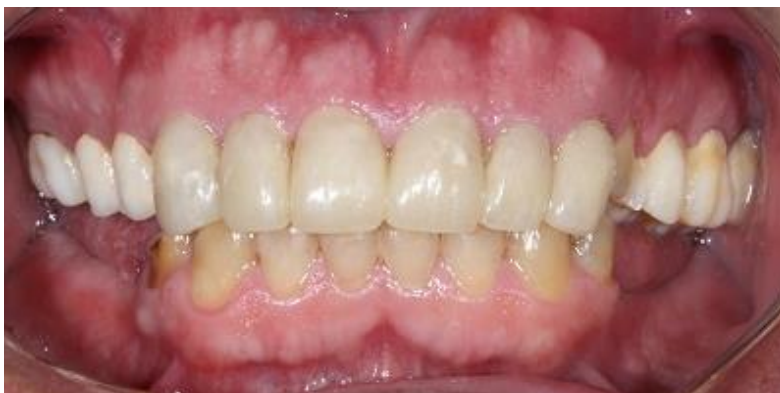
**Figura 7** – Vista frontal dos provisórios instalados após a moldagem dos dentes preparados.

Após a etapa de moldagem, foi realizado registro oclusal utilizando material específico (O-bite) utilizando os provisórios como referência para a montagem. Foi feita a tomada de cor com registro fotográfico e provisório foi finalmente cimentado nos preparos utilizando cimento provisório a base de óxido de zinco sem eugenol (Figura 7).

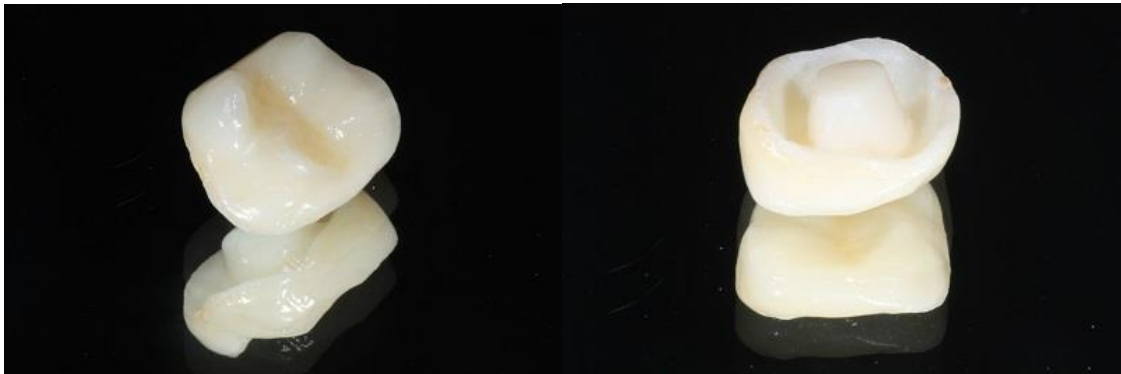
Para esse caso, o material cerâmico selecionado foi o IPS e.MaxCAD-CAM - dissilicato de lítio monolítico, passando posteriormente pelo processo de maquiagem para que a peça ficasse com a cor mais próxima da cor do dente do paciente. Como observado a coroa endocrown em monobloco favorece a resistência bem como a estética para o dente com coroa clínica curta (Figura 8).

**Figura 8** – Vista da coroa endocrown confeccionada (A – Vista oclusal; B – Vista interior).

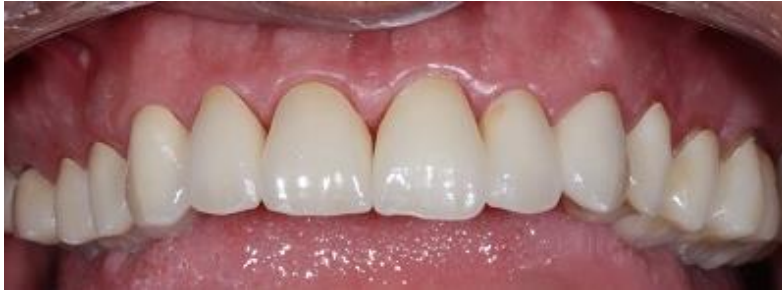
Sendo respeitados todos esses passos, as peças estavam prontas para serem cimentadas. Foi realizado isolamento relativo (Optpragate – Ivoclar) e para a cimentação adesiva foi utilizado o Cimento Variolink N (Ivoclar Vivadent) na cor transparente (Figura 10).

**Figura 10** – Peças protéticas superiores cimentadas nos dentes dos pacientes.

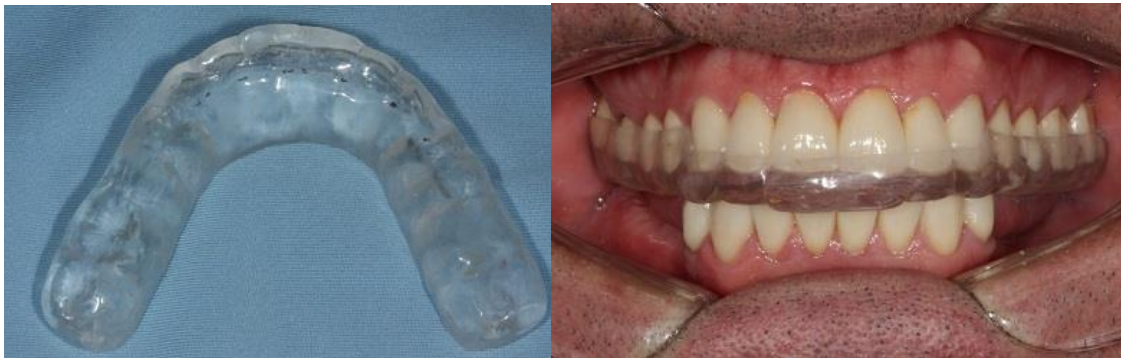
Devido ao hábito parafuncional previamente diagnosticado no paciente, foi realizada a confecção de uma placa mio-relaxante como tentativa de minimizar os efeitos deletérios sobre as novas peças cerâmicas, e consequentemente a reabilitação final (Figura 11).

**Figura 11** – Placa mio-relaxante confeccionada para instalação no arco superior (A), após a cimentação das próteses inferiores (B).
