FACULDADE SETE ALAGOAS – FACSETE  
Pós-Graduação em Dentística

**PRINCÍPIOS BIOMIMÉTICOS EM RESTAURAÇÃO DIRETA CL II COM MARGEM  
EM NÍVEL SUBGENGIVAL: RELATO DE CASO**

Trabalho de Conclusão de Curso apresentado  
ao programa de pós-graduação em Dentística  
Restauradora Faculdade Sete Lagoas –  
FACSETE.

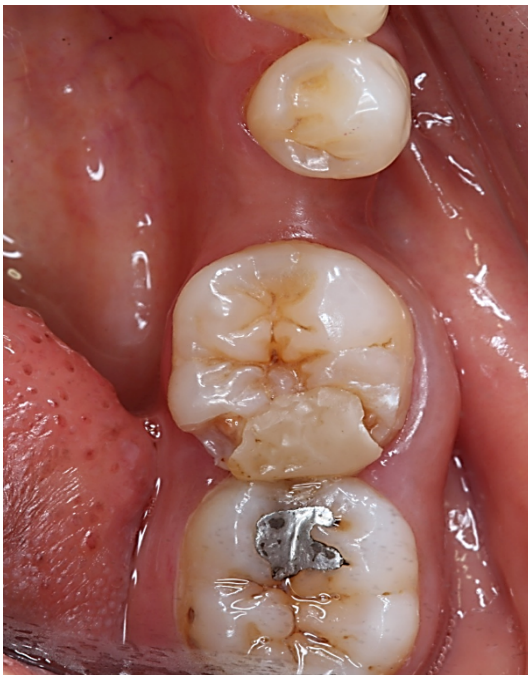
Paciente de 57 anos de idade, gênero feminino, procurou a clínica da Faculdade Sete Lagoas – FACSETE, sede em Manaus, na Única Cursos avançados, onde funciona o curso de pós-graduação em Dentística Restauradora, onde a mesma já vinha recebendo atendimento desde 2020, queixando-se de que uma restauração havia fraturado. Não havia relato de dor ou qualquer desconforto na ocasião. Ao exame clínico foi verificado que o elemento dental 46 possuía uma restauração CL II (Classificação Black) distal, complexa e com grande proximidade da câmara pulpar. A restauração ainda permanecia na cavidade e foi removida com facilidade com o auxílio de uma sonda exploradora número 5, ao que foi possível observar grande comprometimento do fundo da cavidade. Ao exame radiográfico não se notou indícios de contato direto com a polpa dental, bem como havia

Figura 1: Registro inicial I do caso - Elemento dental 46 com restauração em resina composta fraturada

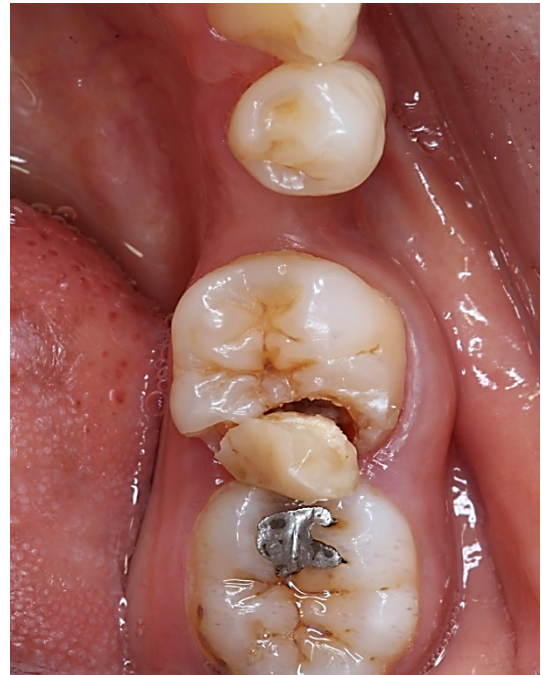
preservação dos contornos periapicais, que se mostraram aparentemente dentro dos padrões de normalidade. Foram realizados os registros fotográficos do caso clínico, onde temos: Elemento dental 46 – fratura de Restauração em Resina Composta CL II distal (FIGURA 1) e Evidenciação de restauração completamente solta na cavidade (FIGURA 2). No mesmo elemento dental 46 nota-se a cavidade cariosa visível, após a remoção da restauração fraturada e margem gengival invadindo o espaço da base dental (FIGURA 3).

Figura 2: Registro inicial II – Elemento dental 46 com restauração solta, facilmente removida da cavidade

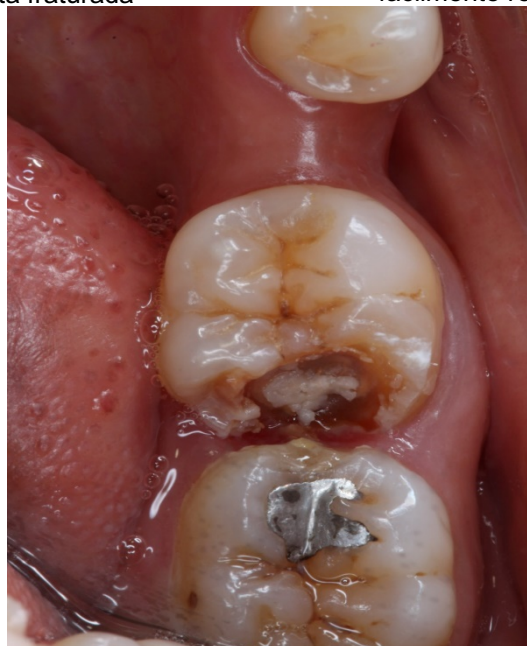
Figura 3: Remoção de restauração fraturada

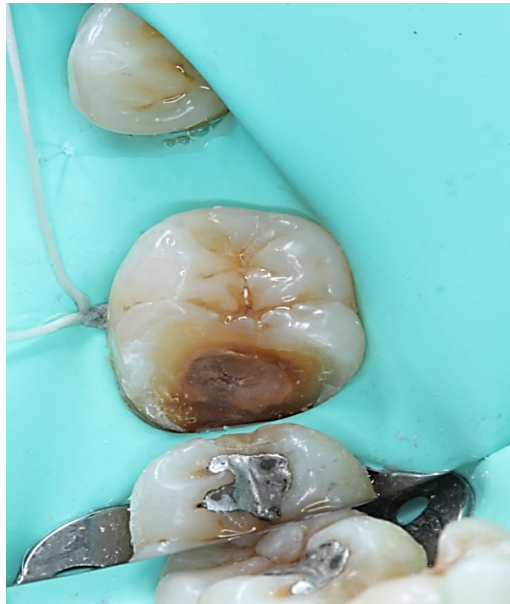
Figura 4: Remoção parcial do tecido cariado

Inicialmente foi realizada a remoção parcial do tecido cariado com broca diamantada cilíndrica para a remoção de esmalte dental fragilizado e posteriormente, fez-se a remoção de tecido cariado presente na dentina superficial com broca multilaminada em baixa rotação, considerando a fragilidade da estrutura e dando ênfase a uma remoção minimamente invasiva, que visa a preservação das estruturas dentais e polpa saldável (FIGURA 4). Fez-se o uso de evidenciador de cárie para identificação de áreas ainda comprometidas e melhor limpeza da zona de selado periférico (FIGURA 5). A cavidade CL II é bastante desafiadora e para se conseguir uma margem cervical saudável e que tenha melhores resultados no processo de adesão, é de suma importância obter uma limpeza perfeita desta região que é tida como área crítica, já que é uma região que possui alto índice de infiltração. Com o advento das técnicas restauradoras e estudos no âmbito da Odontologia Biomimética e das técnicas adesivas, felizmente tem-se conseguido resultados amplamente significativos e que tem alcançado maior durabilidade das restaurações e conseqüentemente da preservação das estruturas dentais.

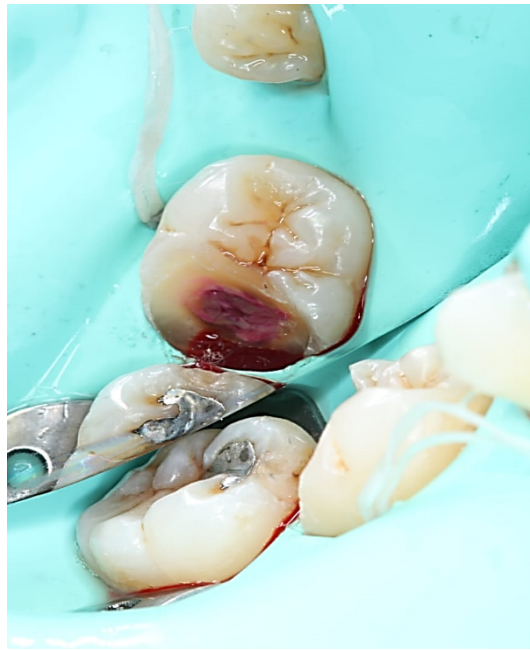
Figura 5: Utilização do evidenciador de cárie

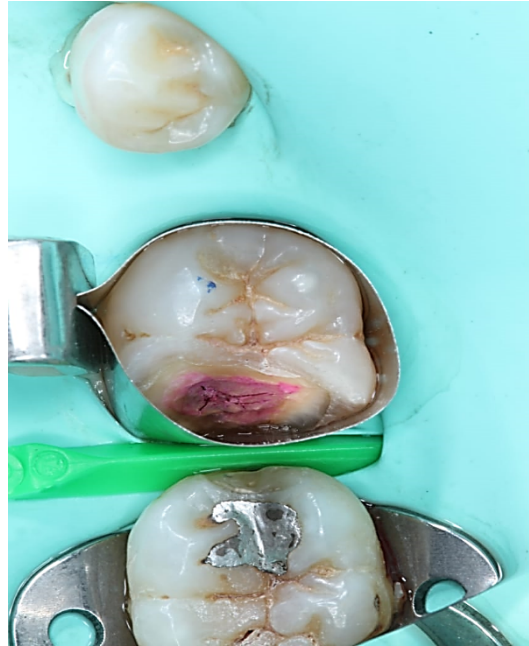
Figura 6: Acomodação de Banda matriz

Após a perfeita limpeza da zona de selado periférico, o que é fundamental para o sucesso da adesão, foi realizada a acomodação de uma Banda matriz nº 7 com auxílio de porta matriz tofflemire (FIGURA 6). Realizou-se o processo de descontaminação com aplicação de ácido fosfórico a 37% de maneira seletiva, somente em esmalte por 20 segundos, selamento dentinário imediato utilizando o sistema adesivo Single Bond Universal da 3M em duas camadas, secando-se o excesso com sugador com ponta endodôntica e finalizando com leve jato de ar por 5 segundos para a correta evaporação do solvente, antes de se realizar a fotopolimerização por 60 segundos com fotopolimerizador Grand Valo, da Ultradent. Foi realizado em seguida a etapa denominada Resin Coating, fase fundamental onde se realiza a proteção do selamento dentinário imediato com Resina fluida, que para o caso foi utilizado o Grandioso Heavy Flow, da Voco (FIGURA 7). Em seguida, foi realizada a aplicação de Resina composta Z350, da 3M, para a elevação da margem distal, área de maior instabilidade e risco de infiltração, que neste caso, obedecendo-se a sequência de princípios biomiméticos tem-se maior garantia de uma adesão mais precisa e que consegue reproduzir a naturalidade dental pelo baixo estresse e redução de tensões na região. Assim, elevou-se uma margem em resina composta, que reproduziu coronariamente a margem proximal, o que promoveu uma margem mais adequada para a perfeita configuração da parede distal. Foi utilizada ainda uma resina composta Z100, da 3M para a realização de

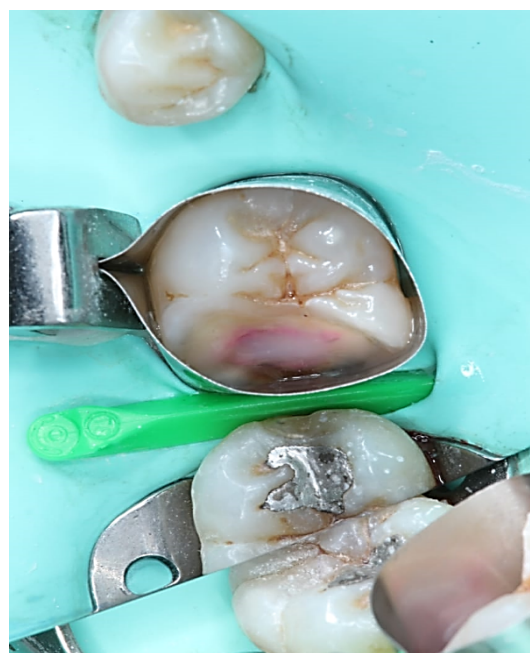
Figura 7: Proteção da camada destino pulpar com Resina fluida

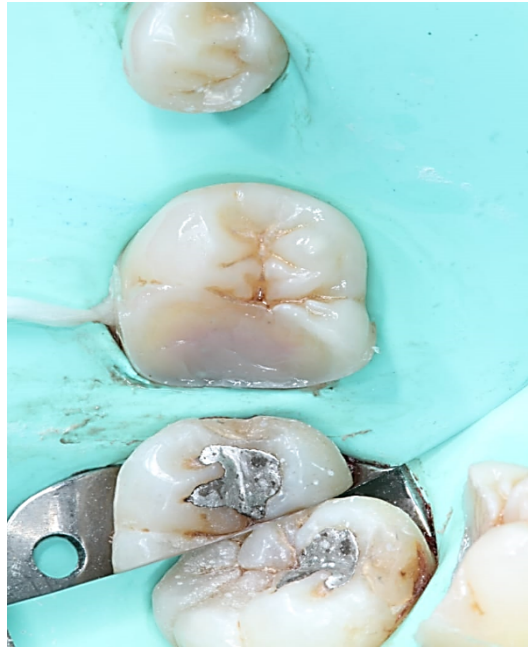
Figura 8: Aplicação de Resina como base de forramento

uma base dental que consegue oferecer maior compatibilidade com a dentina (FIGURA 8). A restauração foi finalizada com o uso de Resina Composta Z350 na Cor A2B, em camadas horizontais de aproximadamente 2mm de espessura e terminada com a utilização de pigmento, o que gera uma perfeita marcação dos sulcos oclusais, conferindo naturalidade ao dente restaurado (FIGURA 9).

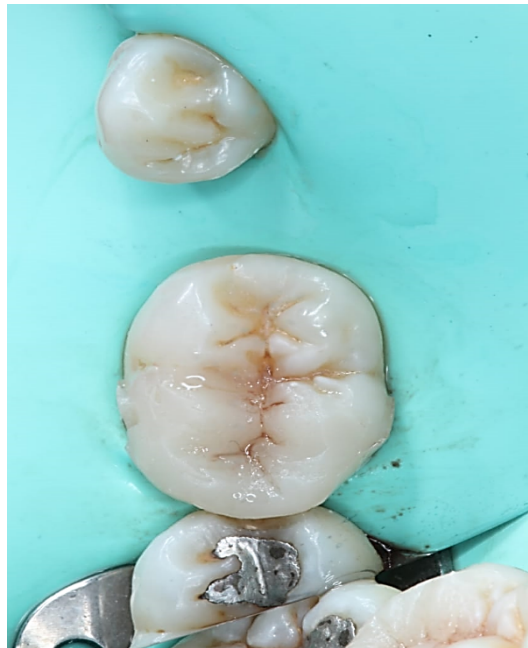
Figura 9: Restauração realizada com uso de corante

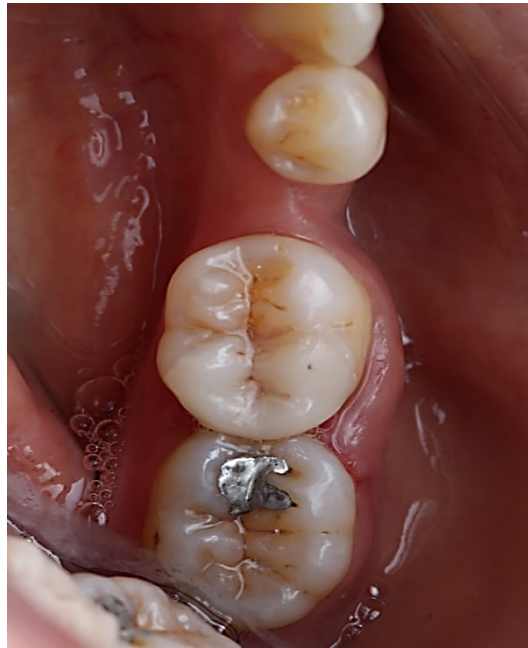
Figura 10: Aspecto Final – Dente 46

Assim, se tem o aspecto final do dente 46 restaurado seguindo-se rigorosamente a metodologia preconizada através dos princípios foram seguidos dentro dos princípios biomiméticos (FIGURA 10).
